1 Maja 95 - Rzut stropu nad piwnicą

INWESTOR:	Wspólnota Mieszkaniowa Wąbrzych, 1 Maja 95		
TEMAT:	Ocena stanu technicznego stropów nad piwnicami w budynku mieszkalnym przy ulicy 1 Maja 95		
STADIUM:	EKSTERYZA TECHNICZNA		
ADRES:	Wąbrzych, 1 Maja 95 działka nr 169/1, obręb nr 0028 Sobręcin		
		DATA	PODPIS
PROJEKTANT:	mgr inż. Paweł Gatoń uprawnienia nr DOŚ/BO/0077/10		
NAZWA RYS.:	Rzut stropu nad piwnicą	NR RYS.:	01

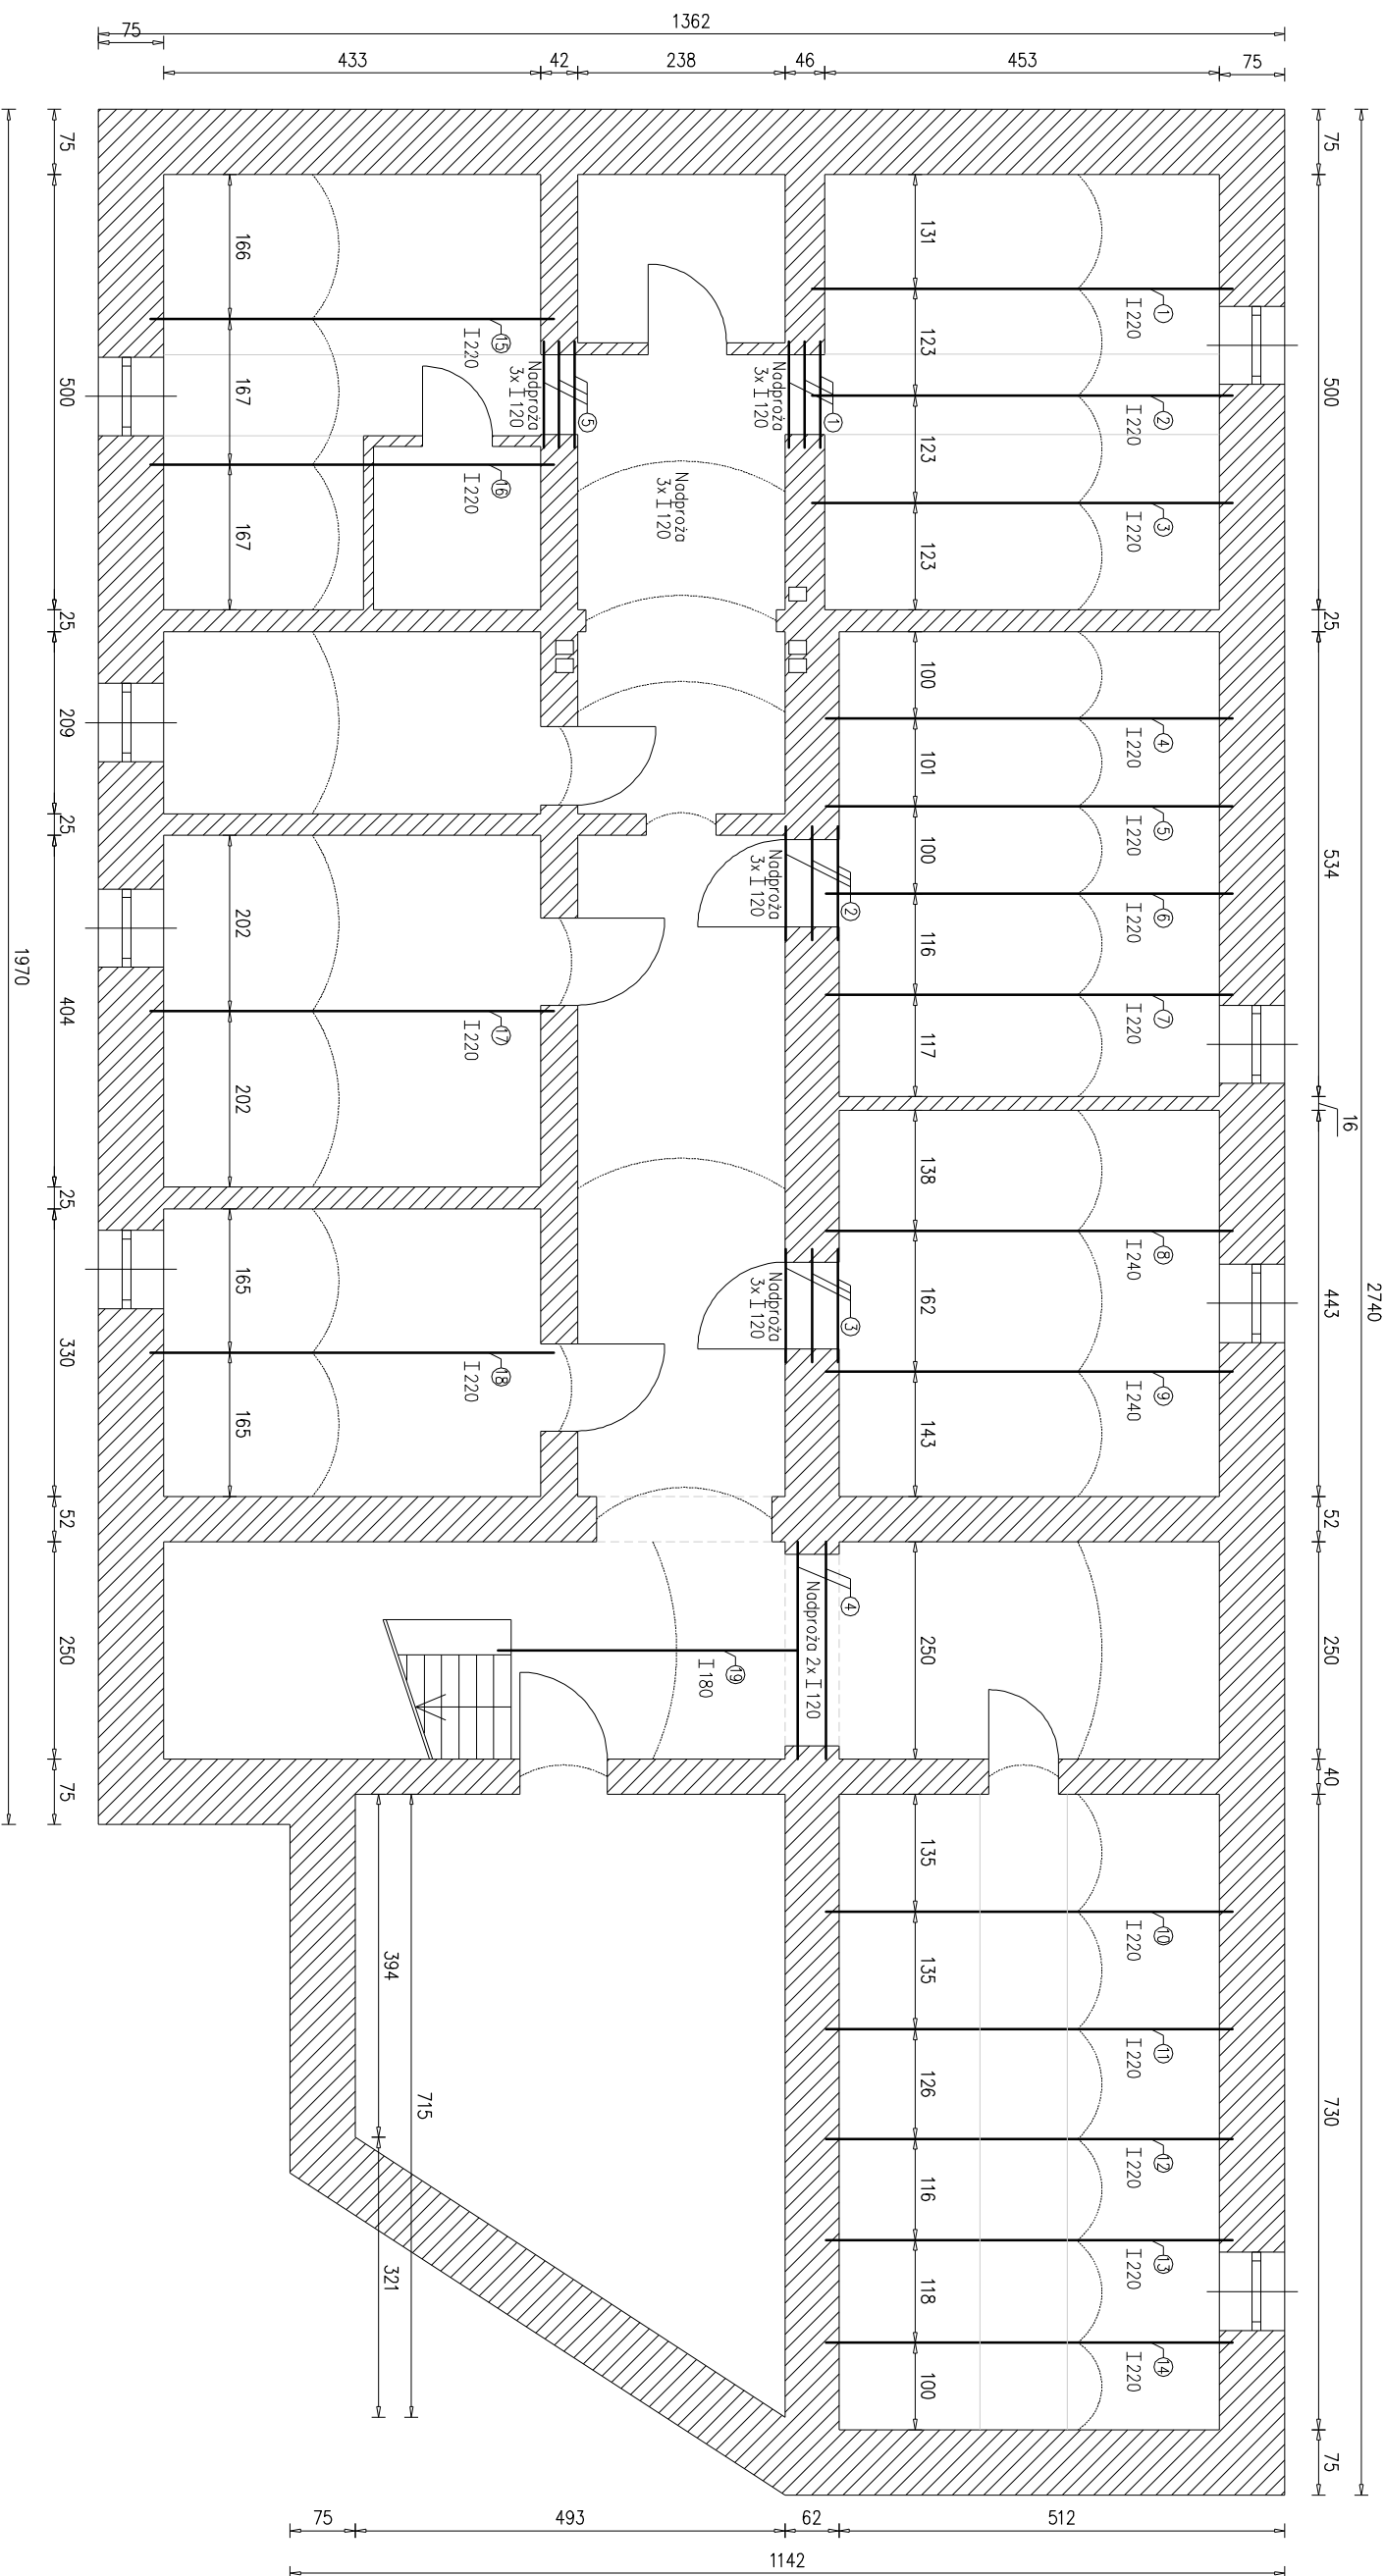
Belki stropowe I 220 (nr 4-15, 17 i 18)

Belki silnie skorodowane, wymagające oczyszczenia, zabezpieczenia antykorozyjnego oraz wykonania wzmocnień.

Belki stropowe I220 (nr 1, 2, 3, 16 i 19)

Korozja powierzchniowa, belki nadają do eksploatacji bez wzmocnień. Wymagają oczyszczenia i zabezpieczenia antykorozyjnego.

Nadproža I 120 (nr 1, 2, 3 i 5)

Korozja powierzchniowa, belki nadają do eksploatacji. Wymagają oczyszczenia i zabezpieczenia antykorozyjnego.

ZAKRES PRZEWIDYWANYCH PRAC:

1. Odstąpić wynikowane lub pomalowane belki stropowe oraz nadproża w miejscach przebarwienia od korozji warstwy tynku, lub farby.
2. Elementy konstrukcji stalowych należy oczyścić ręcznie bzdą mechanicznie do stopnia St2/St3, a następnie odkurzyć i odfuścić.
3. Pomalować podłogą do gorzej przygotowanego podłoża Acetlon OT na grubość min. 60um
4. Pomalować farbą epoksydową Monopox Metalcoat ZL-70 kolor wg. RAL – norażenie do kol. C4
5. Należy uzupełnić tynki na stropach i pomalować farbą krzemianową (silikatową).
6. Wykonać wzmocnienia w postaci płaskowników słukowych spawanych do istniejących belek lub konstrukcję wsporczą ze stali profilowej.
