## EKSPERTYZA TECHNICZNA

### stanu technicznego stropów nad piwnicami

**OBIEKT:** Budynek mieszkalny

**ADRES :** ul. 11 Listopada 192, 58-301 Wałbrzych  
dz. nr 540/2 obręb Nowe Miasto nr 26

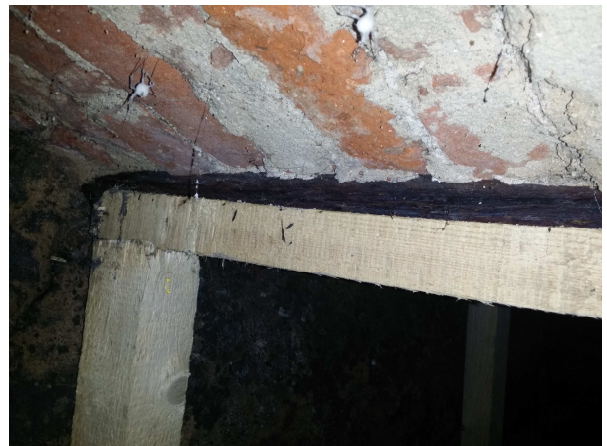
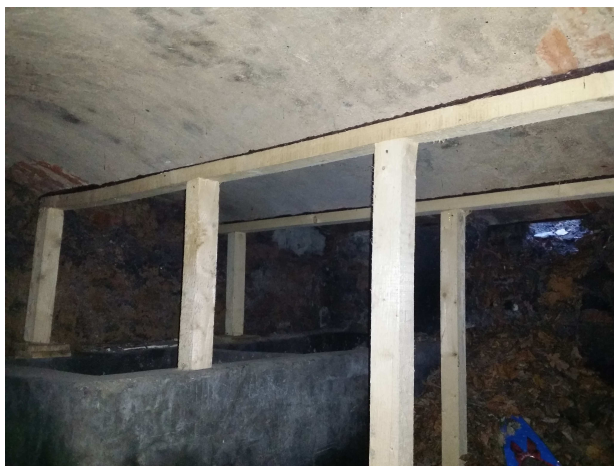
Liczne ubytki tynków, przy znacznym zawilgoceniu ścian i sklepień doprowadziły do zaawansowanej korozji części belek stropowych. W pomieszczeniach o nr 1 i 3 stwierdzono silną korozję łuszczącą stalowych belek stropów odcinkowych. Doszło tu do znacznego rozwarstwienia stopek, na których wsparte są ceglane sklepienia, co stanowi niebezpieczeństwo. Sytuacja jest groźna, ponieważ na skutek bardzo mocnej korozji stalowych belek konstrukcja jest bardzo osłabiona.

W dwóch w/w pomieszczeniach belki stropowe są podstemplowane na całych ich długościach.

- 1) Dla podparcia zagrożonych belek stropowych w pomieszczeniach nr 1 i 3 należy wykonać bezpośrednie ich podparcie na całej długości podciągami z profili stalowych, o min. szerokości stopki jak belka istniejąca. Belki opierać na filarach murowanych z cegły posadowionych na stopach betonowych.
- 2) Wszystkie stalowe belki stropowe i nadproża dokładnie oczyścić z rdzy. Elementy istniejącej oraz wzmacniającej konstrukcji stalowej należy zabezpieczyć przeciw korozji poprzez naniesienie ręcznie powłok malarskich z farb antykorozyjnych. (farba antykorozyjna fталowa miniowa i nawierzchniowa).
- 3) Należy również wykonać całkowitą wymianę tynków na stropach i wykonać białkowanie.
