Ekspertyzę wykonano na podstawie zlecenia Wspólnoty Mieszkaniowej przy ul. Niepodległości 157-159 w Wałbrzychu

Celem opracowania jest ocena stanu technicznego stropów piwnic w budynku przy ul. Niepodległości 157-159 w Wałbrzychu oraz podanie sposobu wzmocnienia skorodowanych belek stalowych stropów.

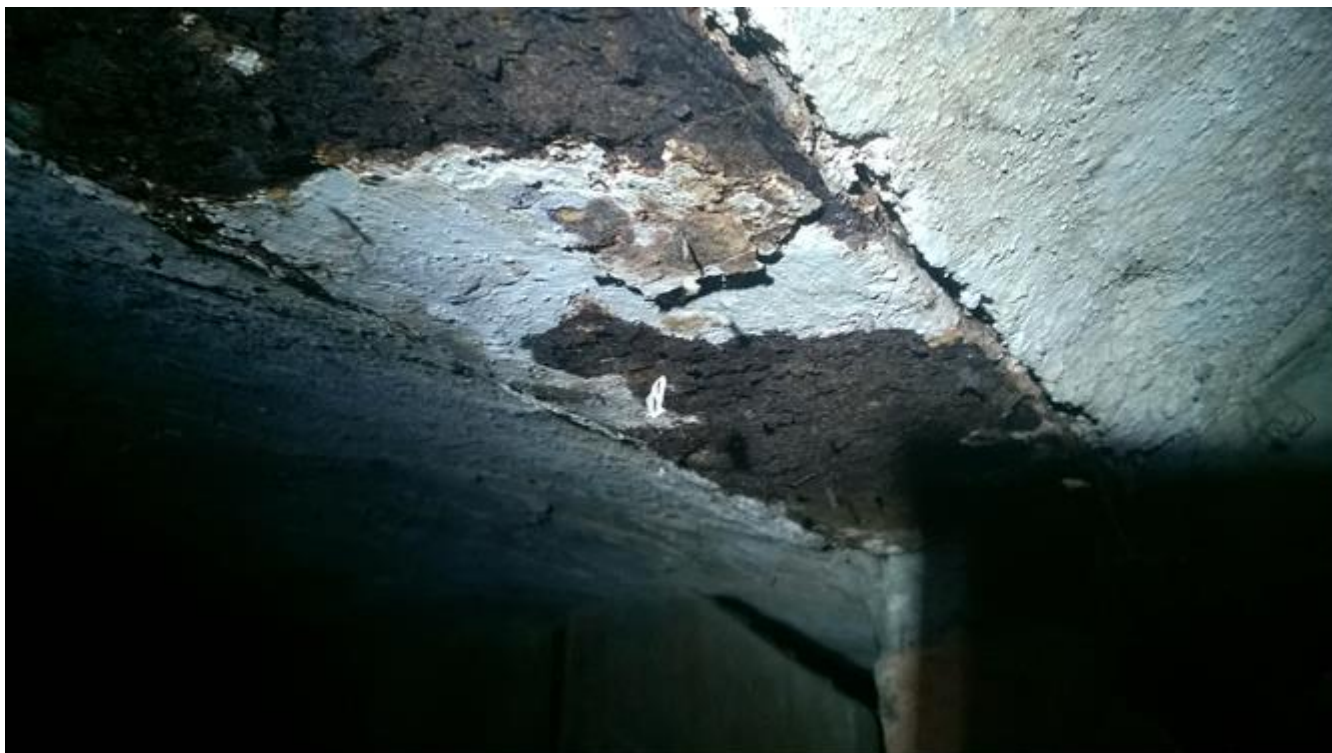
*rozwarstwiająca korozja dolnej półki belki stropowej piwnica po lewej stronie korytarza piwnicznego*

Silnie skorodowana belka stropowa. Znaczne zawilgocenie piwnic doprowadziło do korozji wgłębnej. Taki rodzaj korozji powoduje całkowite zniszczenie elementu belki.

Należy obniżyć poziom zawilgocenia piwnic poprzez stosowanie metod nieinwazyjnych lub wykonanie drenażu opaskowego z izolacjami przeciwwilgociowymi.

Stalowe konstrukcje belek stropowych i nadproży należy zabezpieczyć antykorozyjnie.

W przypadku wzmocnienia istniejących belek stropowych w piwnicy budynku ul. Niepodległości 157-159 należy pod „zniszczone” belki stropowe „podłożyć” stalowe belki dwuteownikowe typu HEB120 wsparte na elemencie podporowym.

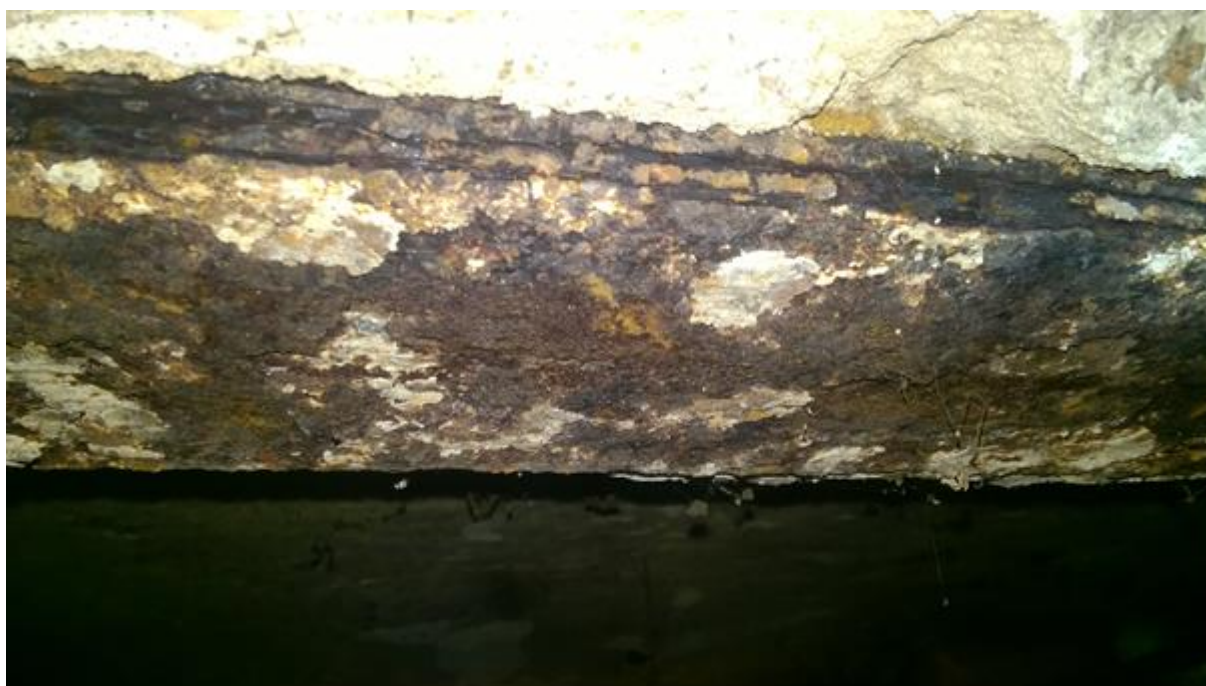
Fotografia nr 2 powyżej to kolejna belka w pomieszczeniu piwnicznym po lewej stronie korytarza piwnicznego.
