| WAŁBRZYCH | WAŁBRZYCH | PRZYJACIÓŁ ŻOŁNIERZA 24 | | |
| PW | ARCH. | 2014 | 1:100 | 1/INW |

| KONSERWACJA ARCHITEKTURA | ZESPÓŁ PROJEKTOWY | | PODPIS |

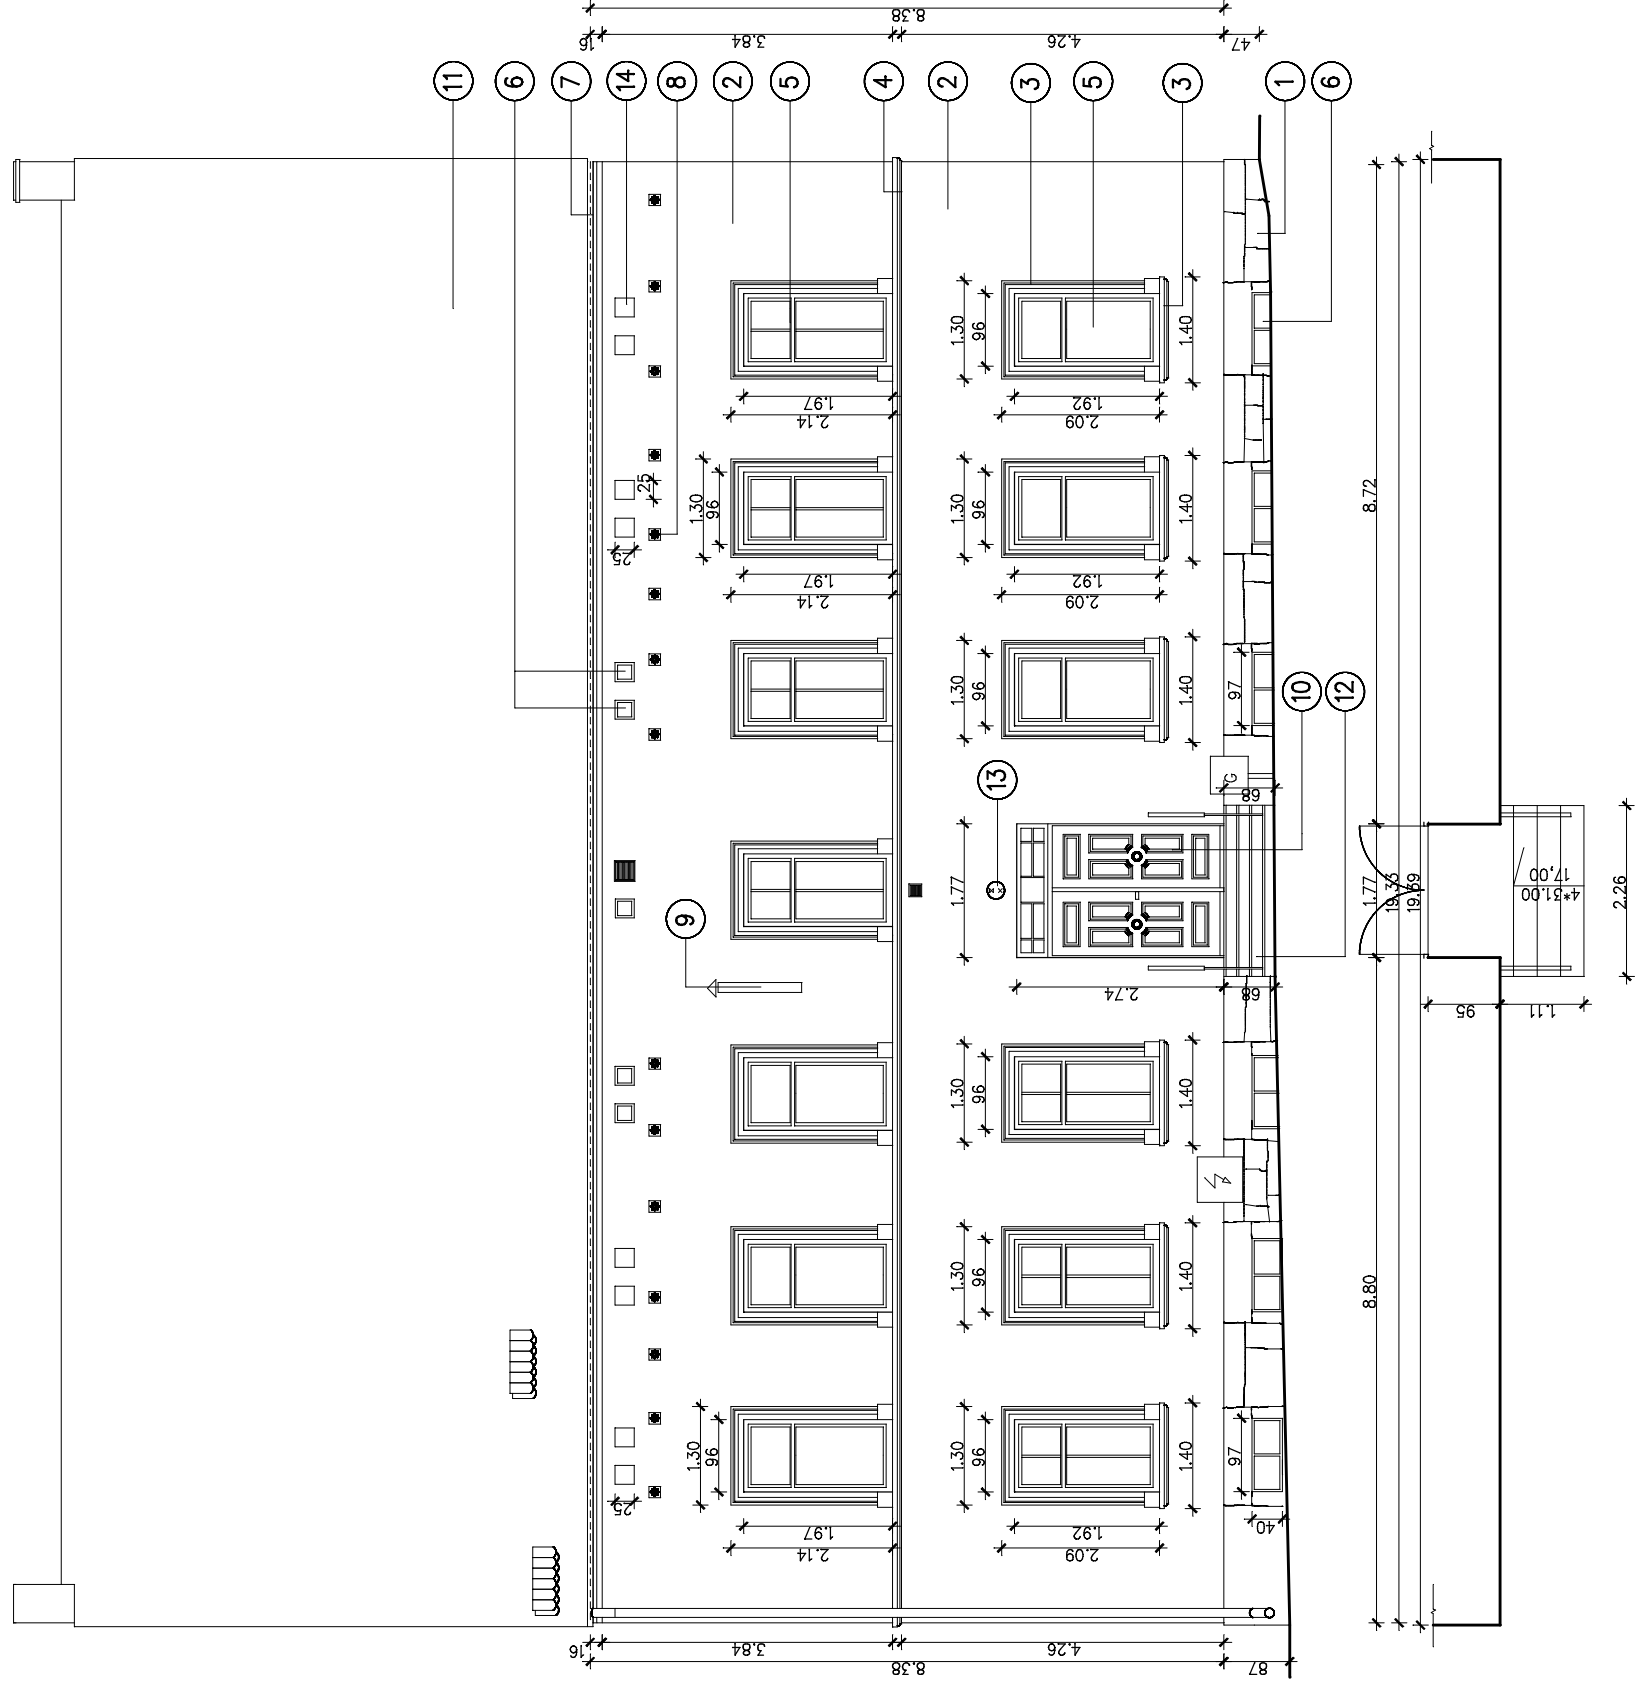
| 1 | COKÓŁ – BLOKI KAMIEŃNE Z PIASKOWCA, SPOINOWANE |
| 2 | ELEWACJA – TYNK CEMENTOWO-WAPIENNY, GŁADKI BRAK SPÓJNOŚCI TYNKU Z PODŁOŻEM |
| 3 | DETAL RCHITEKTONICZNY – OBRAMOWANIA OKIENNE, PODOKIENNIKI MUROWANE |
| 4 | DETAL RCHITEKTONICZNY – GZYMŚ MIEDZYKONDYGNACYJNY MUROWANY |
| 5 | OKNA – PROFILI PCV, JEDNORAMOWE, UCHYLENO-RÓZMIERALNE SZYBY ZESPOLONE |
| 6 | OKNA – DREWNIANE, KROSNOWE |
| 7 | GZYMŚ WIENCZĄCY, MUROWANY, OTYNKOWANY – CEGŁY USZKODZONE, SKORODOWANE, DUŻE UBYTKI |
| 8 | KRATKI WENTYLACYJNE |
| 9 | KOMINEK WENTYLACYJNY |
| 10 | DRZWI WEJŚCIOWE – DWUSKRZYDŁOWE Z NASWIETLEM WITRAŻOWYM, DREWNIANE, PŁYGINOWE, POKRYTE POWŁOKĄ MALARSKĄ |
| 11 | POKRYCIE DACHOWE – DACHÓWKA KARPÍÓWKA UŁOŻONA W KORONKE |
| 12 | SCHODY ZEWNĘTRZNE – BETONOWE, STOPNIE W OKŁADZINIE Z PŁYTEK TYPU GRESS BALUSTYDRY STAŁOWE, POKRYTE POWŁOKĄ MALARSKĄ |
| 13 | OSWIETLENIE ZEWNĘTRZNE – USZKODZONA OPRAWA |
| 14 | BLENDY OKIENNE |

UWAGA
WZDŁUŻ WSZYSTKICH ŚCIAN NAD LINIA COKÓŁU WYKONANA ZOSTAŁA
WÓRNA IZOLACJA POZIOMA METODĄ INIEKCJI KRYSZALICZNEJ
