Dokument: **Ekspertyza przyrodnicza z inwentaryzacji ornitologicznej i chiropterologicznej budynku przy ul. 1 Maja 83 w Wałbrzychu**

Nazwa: **Budynek mieszkalny przy ul. 1 Maja 83 w Wałbrzychu**  
Typ: Budynek mieszkalny  
Lokalizacja: ul. 1 Maja 83, 58-305 Wałbrzych  
Zaawansowanie prac: Budynek przed wykonaniem prac remontowych

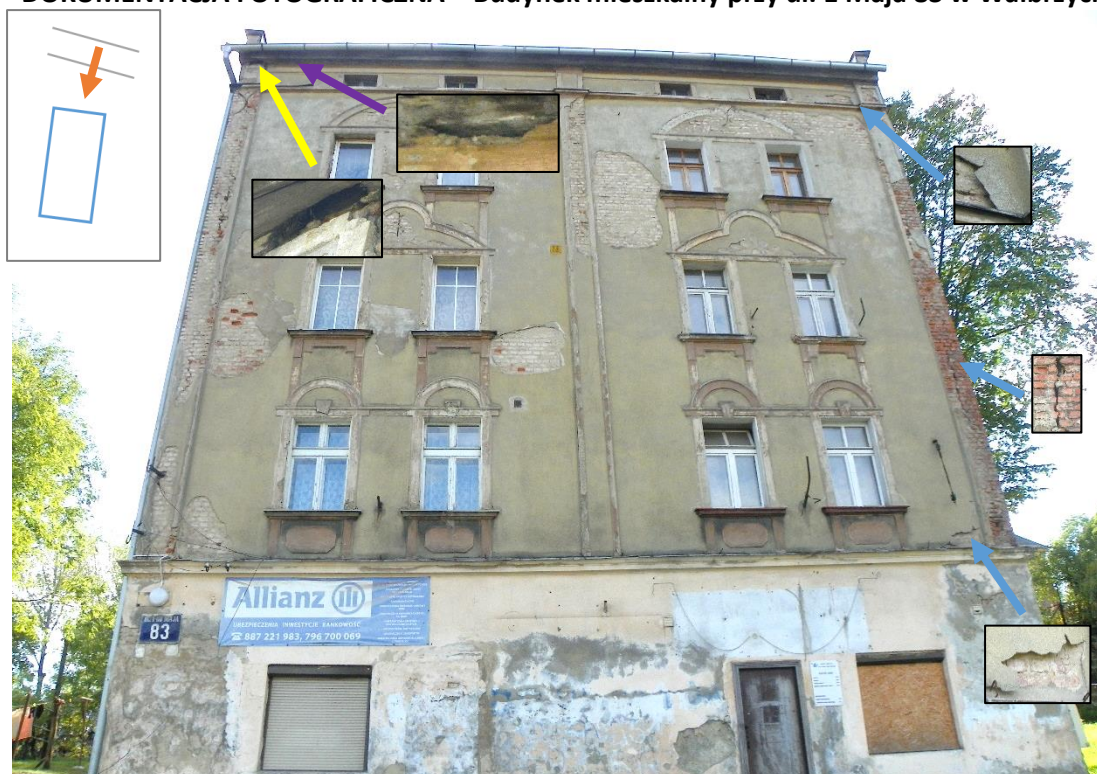
- **Jerzyk** - miejsca gniazdowania znajduje się: na ścianie północnej (ściana 1) budynku w szczelinie pod dachem – 1 miejsce gniazdowania, na ścianie wschodniej (ściana 2) w okolicach odeskowania i pod parapetami – 4 miejsca gniazdowania, na ścianie zachodniej (ściana 4) w odeskowaniu i pod parapetami – 7 miejsc gniazdowania.

- **Kopciuszek** – miejsca gniazdowania znajdują się: na ścianie zachodniej (ściana 4) – 1 miejsce gniazdowania.
  - **Wróbel** – miejsca gniazdowania znajduje się: na ścianie północnej (ściana 1) budynku w odeskowaniu – 1 miejsce gniazdowania.

Fot. 1. Ściana północna budynku przy ul. 1 Maja 83 w Wałbrzychu - ściana 1. Strzałką fioletową zaznaczono potencjalne miejsce gniazdowania jerzyków oraz potencjalne schronienie nietoperzy. Strzałkami niebieskimi zaznaczono potencjalne schronienia nietoperzy. Strzałką żółtą zaznaczono miejsce gniazdowania wróbla (stan na dzień 30-10-2016 r.).

5. Proponowaną kompensacją za utracone siedliska/gniazda jest zastosowanie skrzynek lęgowych dla ptaków i schronów dla nietoperzy w liczbie co najmniej równiej liczbie siedlisk/gniazd przeznaczonych do zniszczenia. Proponuje się wywieszenie w ramach kompensacji: 12 budek dla jerzyka, 1 budkę dla kopciuszka, 1 budkę dla wróbla oraz co najmniej 7 podtynkowych schronów dla nietoperzy.

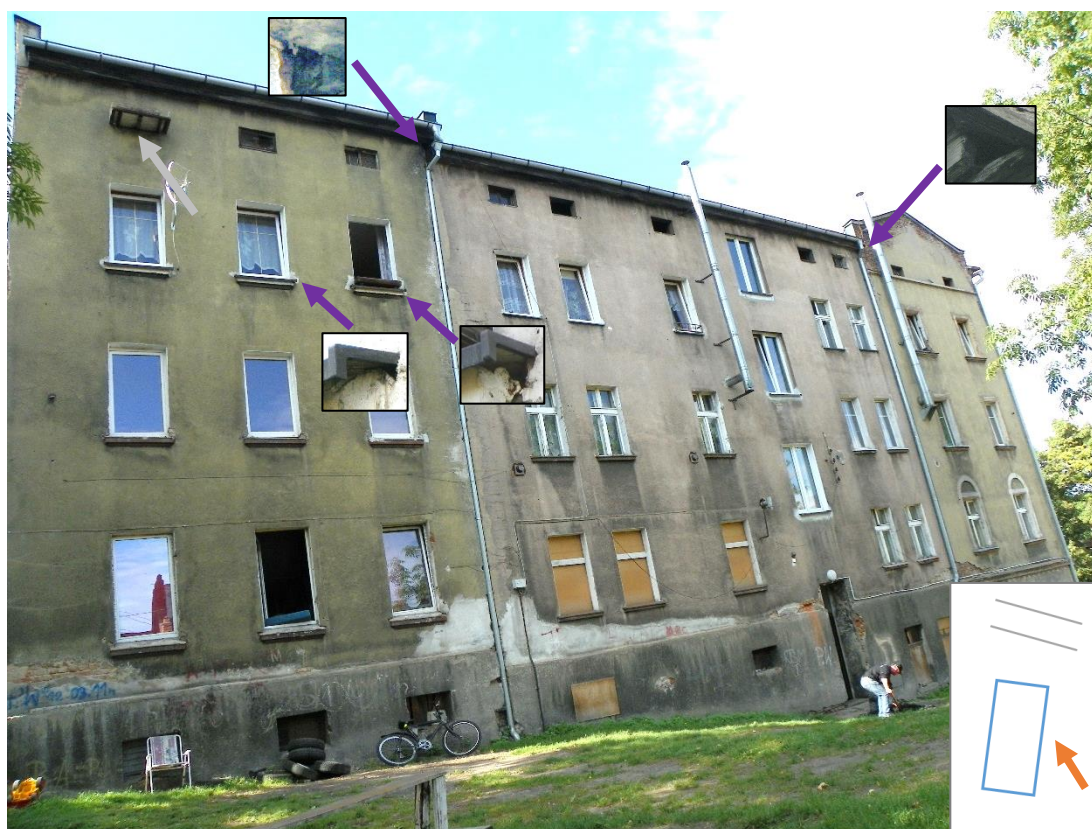
Fot. 2. Ściana wschodnia budynku przy ul. 1 Maja 83 w Wałbrzychu - ściana 2. Strzałkami fioletowymi zaznaczono potencjalne miejsca gniazdowania jerzyków oraz potencjalne schronienia nietoperzy. Strzałką szarą zaznaczono gołębnik przy okienku strychowym (stan na dzień 30-10-2016 r.).

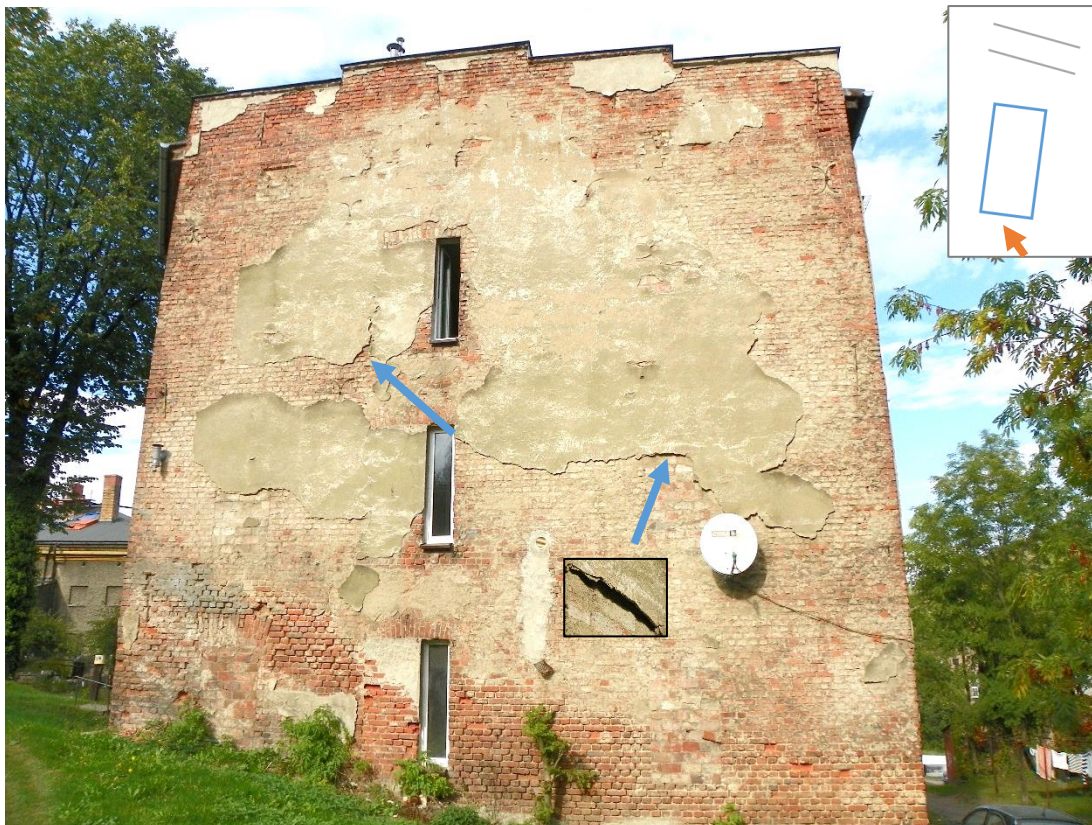
Fot. 3. Ściana południowa budynku przy ul. 1 Maja 83 w Wałbrzychu - ściana 3. Strzałkami niebieskimi zaznaczono potencjalne schronienia nietoperzy (stan na dzień 30-10-2016 r.).

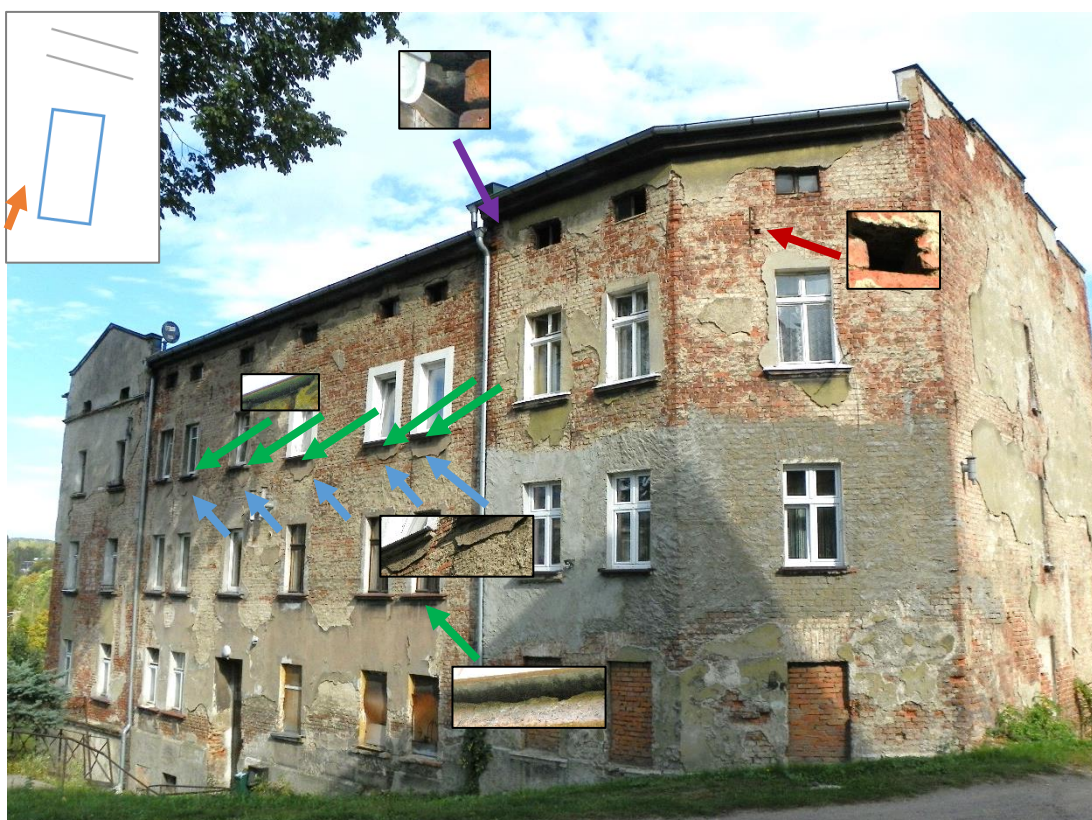
Fot. 4. Ściana zachodnia budynku przy ul. 1 Maja 83 w Wałbrzychu - ściana 4. Strzałką fioletową zaznaczono potencjalne miejsce gniazdowania jerzyków oraz potencjalne schronienie nietoperzy. Strzałkami zielonymi zaznaczono potencjalne miejsca gniazdowania jerzyka. Strzałkami niebieskimi zaznaczono potencjalne schronienia nietoperzy. Strzałką czerwoną zaznaczono potencjalne miejsce gniazdowania kopciuszka (stan na dzień 30-10-2016 r.).
