KWIECIEŃ 2018

**OCENA ODDZIAŁYWANIA PLANOWANEJ
TERMOMODERNIZACJI BUDYNKU ZLOKALIZOWANEGO
W WĄLBRSZCZU PRZY UL. 1 MAJA 14 NA AWIFAUNE I ORAZ
CHIROPTEROFAUNE**

- Budynek przy ul. 1 Maja 14.

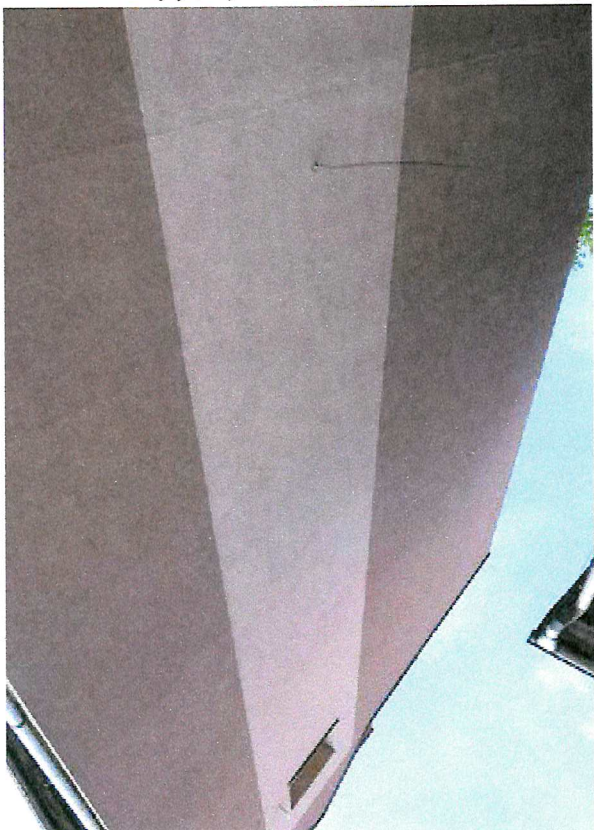
Fot. 5. Ogólny widok elewacji budynku - brak miejsc legowych płaków.

W czasie badań ww. budynku nie stwierdzono miejsc lęgowe jak i samych ptaków w otworach i szczelinach na elewacji przedmiotowego budynku.

W czasie badań ww. budynku nie stwierdzono potencjalnych miejsc rozrodczych dla nietoperzy, nie stwierdzono również samych zwierząt.

Ze względu na nie stwierdzenie w czasie inwentaryzacji miejsc lęgowych ptaków, prace termomodernizacyjne można wykonać w dowolnym okresie roku. Jednak w przypadku znalezienia w czasie prowadzenia prac jakiegokolwiek gatunku w fazie lęgów należy zaniechać prowadzenia prac i skontaktować się z ornitologiem, który zdecyduje o dalszym sposobie postępowania.
