INWESTOR
WSPÓLNOTA MIESZKANIOWA 58-300 WALBRZYCH UL. MARII KONOPNICKIEJ 8

OBIEKT/ZAKRES OPRACOWANIA	
BRANŻA	
ARCHITEKTURA	
REMONT ELEWACJI WRAZ Z DOOCIEPLENIEM BUDYNKU – UL. MARII KONOPNICKIEJ 8	STADIUM
DZ. NR 75, OBRĘB ŚRÓDMIEŚCIE 27	DATA
RYSunek	INW
04.2013	SKALA
NR RYS.	1:100
ELEWACJA PLN.– ZACH. INWENTARYZACJA	2/INW

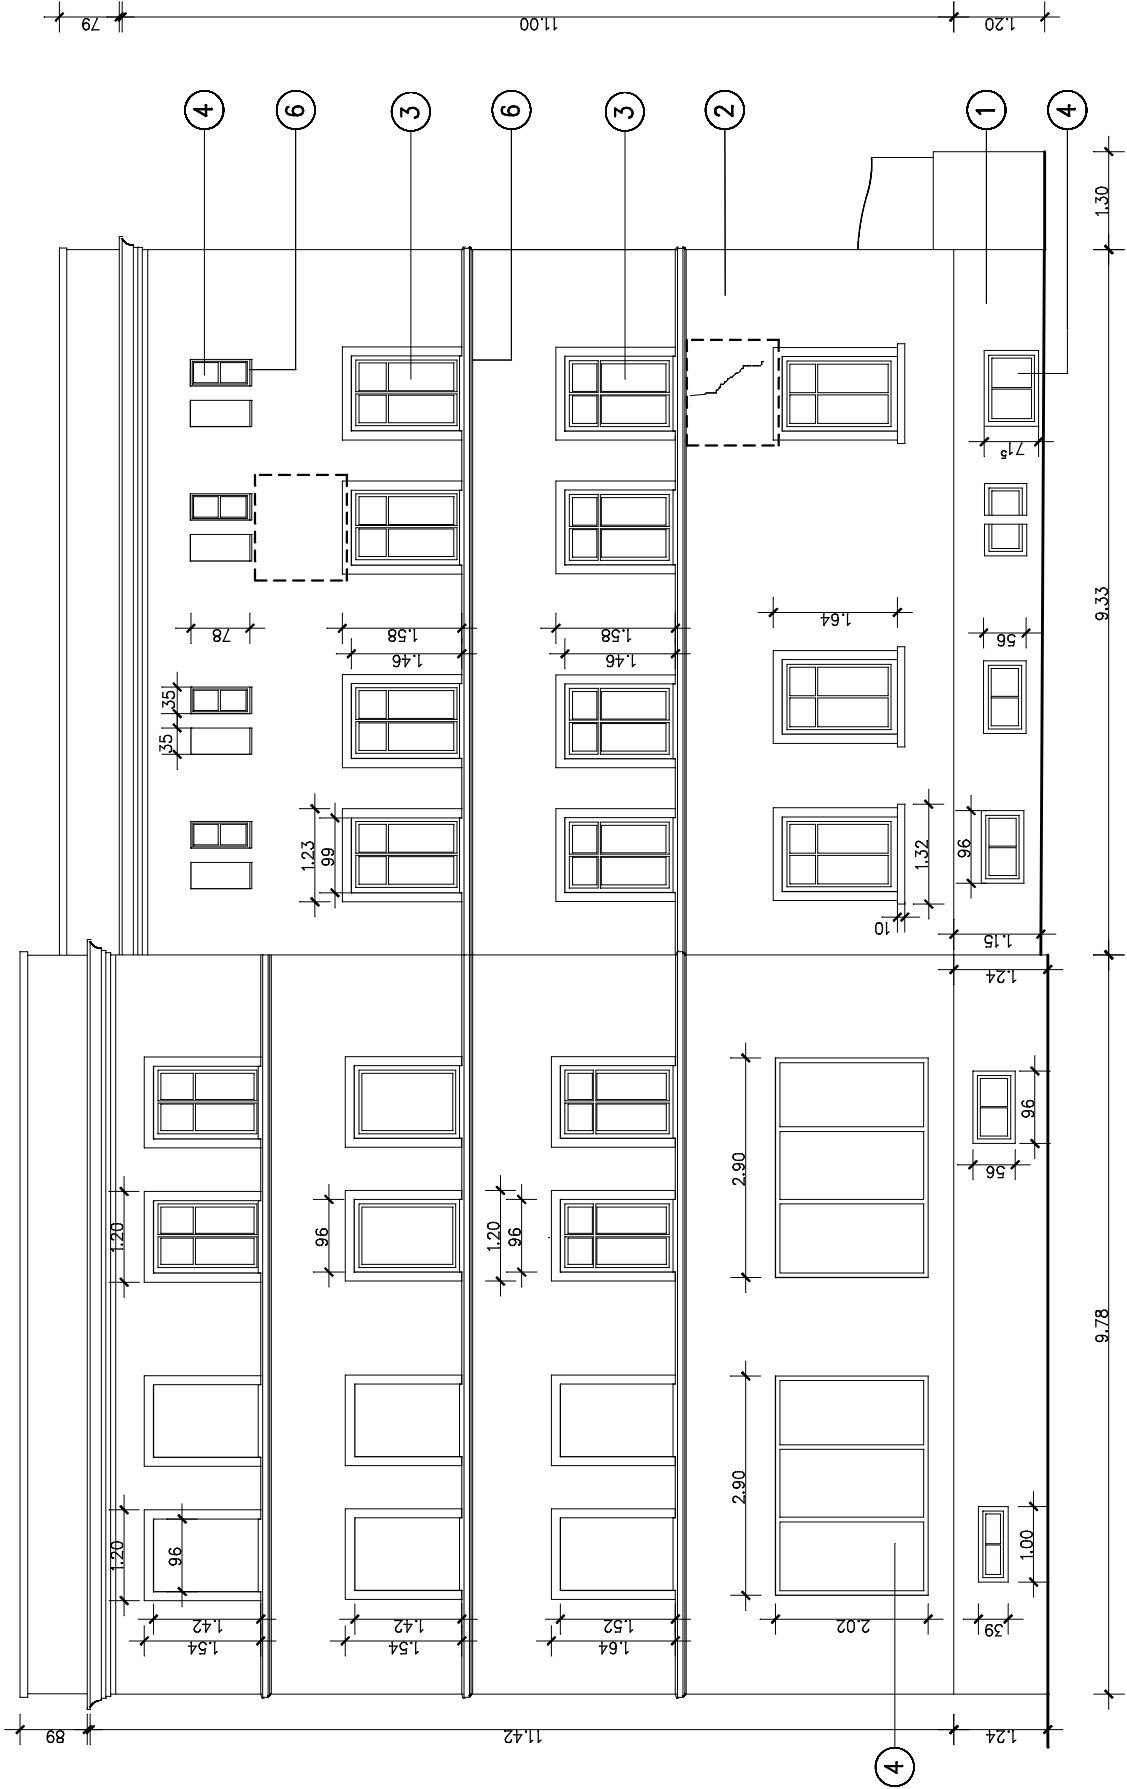
1	COKŁ – BLOKI Z PIASKOWCA POKRYTE SPEKANYM TYNKIEM CEMENTOWYM, GŁADKIM
2	ELEWACJA – TYNK CEMENTOWO-WAPIENNY, MOCNO SPEKANY POKRYTY SPEKANĄ I ZŁUSZCZONĄ POWŁOKĄ MALARSKĄ
3	OKNA – DREWNIANE, SKRZYNKOWE, Z POWŁOKĄ MALARSKĄ
4	OKNA – DREWNIANE, KROSNOWE
5	WITRYNY – RAMY DREWNIANE LUB PCV
6	PARAPETY, OBRÓBKI BLACHARSKIE – BLACHA STALOWA, OCYNK.

ZARYSOWANIE ŚCIAN I PEKNIĘCIA W PASACH MIEDZYOKIENNYCH I W CZĘŚCIACH NADPROŻOWYCH USZKODZENIA ELEWACJI – ZARYSOWANIA I PEKNIĘCIA ŚCIAN UBITYKI W TYNKU, WYPŁUKANE SPOINY, WIDOCZNE NALOTY PLEŚNI, BRAK IZOLACJI PRZECIWMILGOCIOWEJ

FRAGMENT ŚCIANY PRZEZNACZONY DO NAPRAWY

NADPROŻE PRZEZNACZONE DO NAPRAWY
