Celem prac była inwentaryzacja siedlisk chronionych gatunków nietoperzy na i w budynku zlokalizowanym przy ul. Władysława Orkana nr 13 w Wałbrzychu. Inwestor przygotował projekt termomodernizacji, na podstawie którego przygotowano ekspertyzę umożliwiającą zgodne z prawem zabezpieczenie oraz kompensację utraconych siedlisk gatunków chronionych.

Przedmiotem ekspertyzy jest budynek wielorodzinny zlokalizowany w Wałbrzychu ul. Władysława Orkana 13.

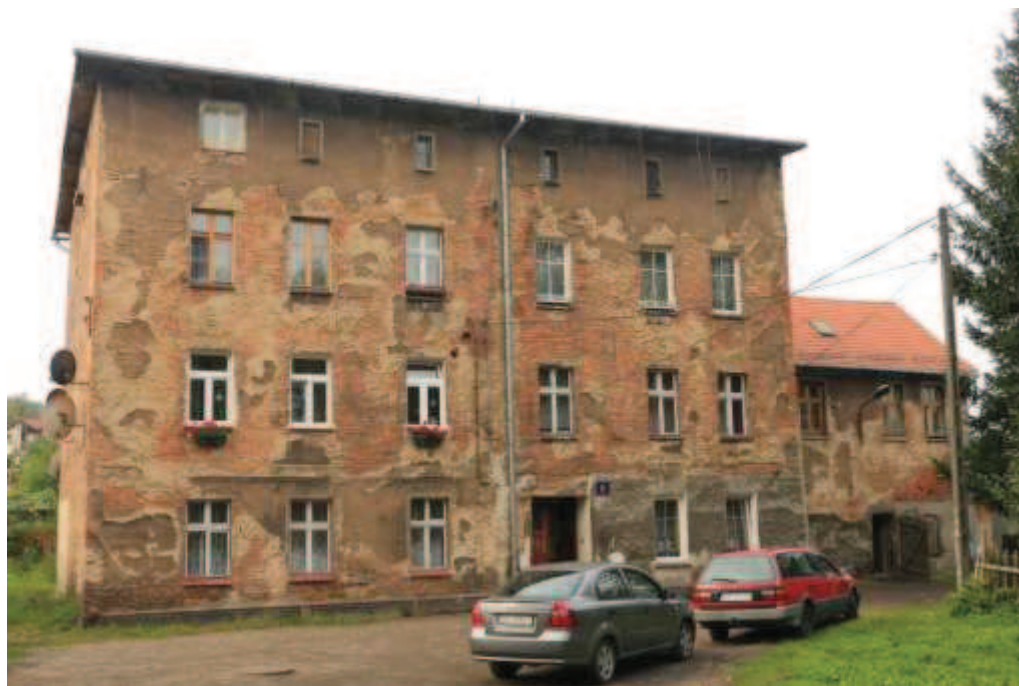
Budynek to trzykondygnacyjna ponad stuletnia kryta dachówką konstrukcja z użytkowanym poddaszem. Fasada i ściany są w bardzo złym stanie. Na części ścian odpadł niemal cały tynk. Na skutek zaniechania regularnych remontów powstały liczne potencjalne szpary mogące pełnić funkcję siedlisk dla nietoperzy. Budynek posiada poddasze, do którego nietoperze mogą się dostać się poprzez niewielkie nieszczelności w dachu lub uchylone okna. Z budynkiem połączona jest (również przeznaczona do termomodernizacji) przybudówka. Przybudówka posiada dwie kondygnacje i poddasze.

Dach nad przybudówką jest stosunkowo nowy. Nowe jest także opierzenie, tak na budynku głównym jak i na przybudówce.

Ryc 1. Budynek – przedmiot analizy

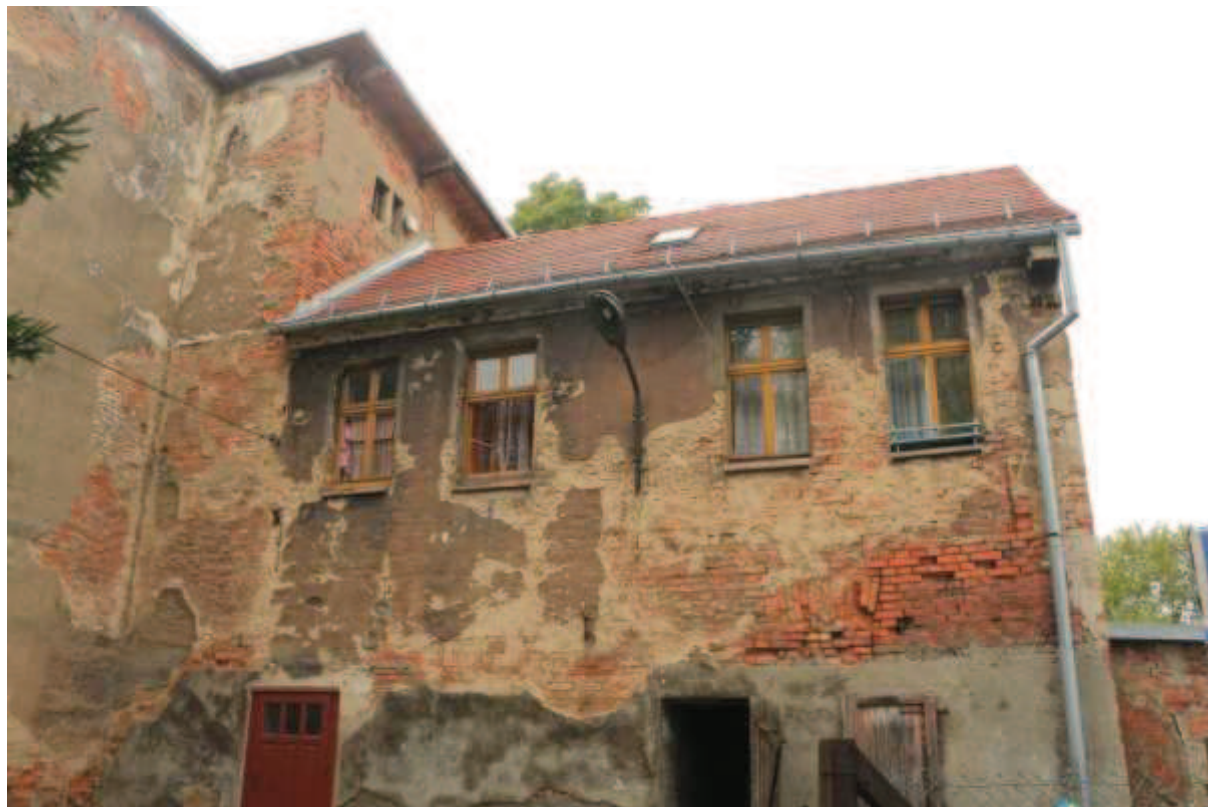
Wykazano wykorzystanie budynku w okresie rojenia. Stwierdzono nawołującego w locie samca i wspólne przeloty pary karlików malutkich w nastroju godowym. Nie udało się jednoznacznie wskazać, z której szczeliny nawoływał karlik. Pewne jest natomiast, że karliki godują w okolicy budynku.

Najczęściej głosy godowe rejestrowano pomiędzy analizowanym budynkiem, a sąsiednim budynkiem nr 12

Ryc 2. Miejsce pomiędzy budynkami, w którym stwierdzono nawołujące karliki

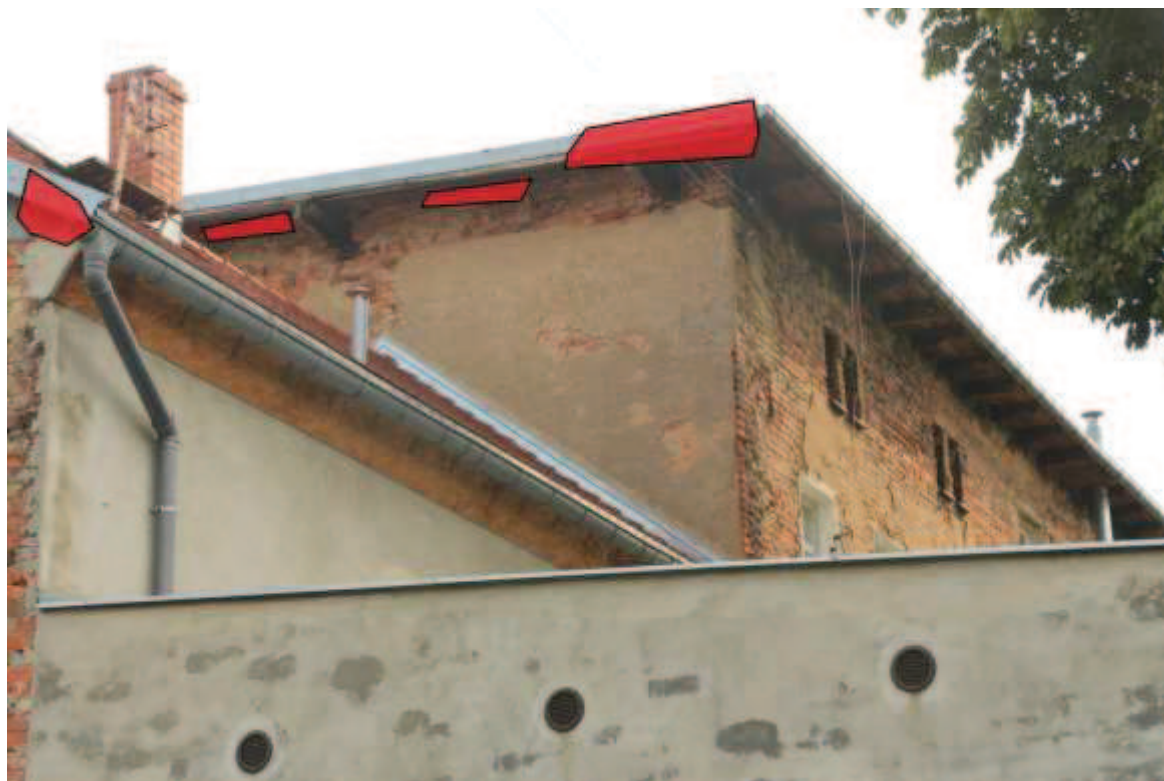
Po sezonie lęgowym (we wrześniu 2016) stwierdzono w ścianach i pod parapetami liczne ubytki i szpary, które mogłyby być siedliskiem nietoperzy. Nowe opierzenie zostało wykonane solidnie, jednak ze względu na nie ocieplenie budynku, pomiędzy metalowymi elementami opierzenia, a elementami drewnianymi i pomiędzy elementami drewnianymi, a ścianami pozostały szpary, których wielkość jest optymalna z punktu widzenia karlików malutkich i drobnych. Nietoperze te często zakładają kolonie pod metalowymi elementami opierzenia, gdzie znajdują odpowiednie warunki termiczne. W takich miejscach może w sezonie lęgowym przebywać nawet ponad 100 samic wraz z potomstwem. Co więcej szpary pomiędzy drewnianymi elementami dachu (takie jak w przypadku analizowanego budynku) są często miejscami hibernacji nietoperzy.

Ryc 3. Potencjalne siedliska pod opierzeniem

W związku z tym, że termomodernizacja trwale uniemożliwi nietoperzom korzystanie ze szpar w budynku, zaleca się umieszczenie w warstwie izolacyjnej budynku, lub na niej powyżej 2 piętra minimum 6 podtynkowych budek trocinobetonowych dla nietoperzy. Budki powinny znajdować się w oddaleniu od okien na dowolnej ścianie budynku. Budki mogą wisieć obok siebie. Zawieszenia budek można dokonać w trakcie prac termomodernizacyjnych lub po ich zakończeniu.

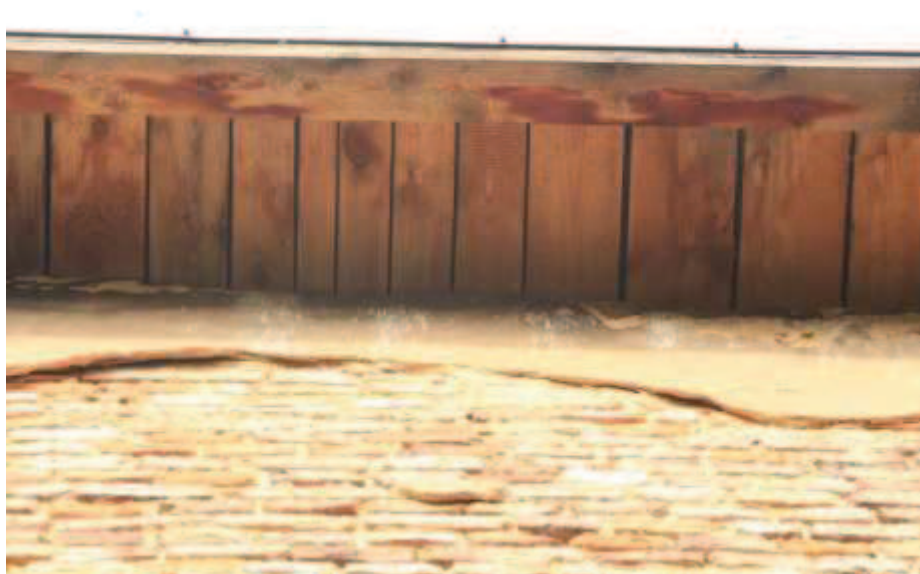
Liczba szpar i nieszczelności pozwoliłaby teoretycznie na występowanie w budynku nawet 100 nietoperzy. Dla nietoperzy atrakcyjne są także niektóre ubytki w tynku na wyższych kondygnacjach i przylegające do budynku konstrukcje parterowe. Na strychu mogą okresowo pojawić się wyłącznie pojedyncze nietoperze. Natomiast za bezwartościowe dla nietoperzy należy uznać szpary pod parapetami.

Ryc 4. Ubytki w jednej ze ścian

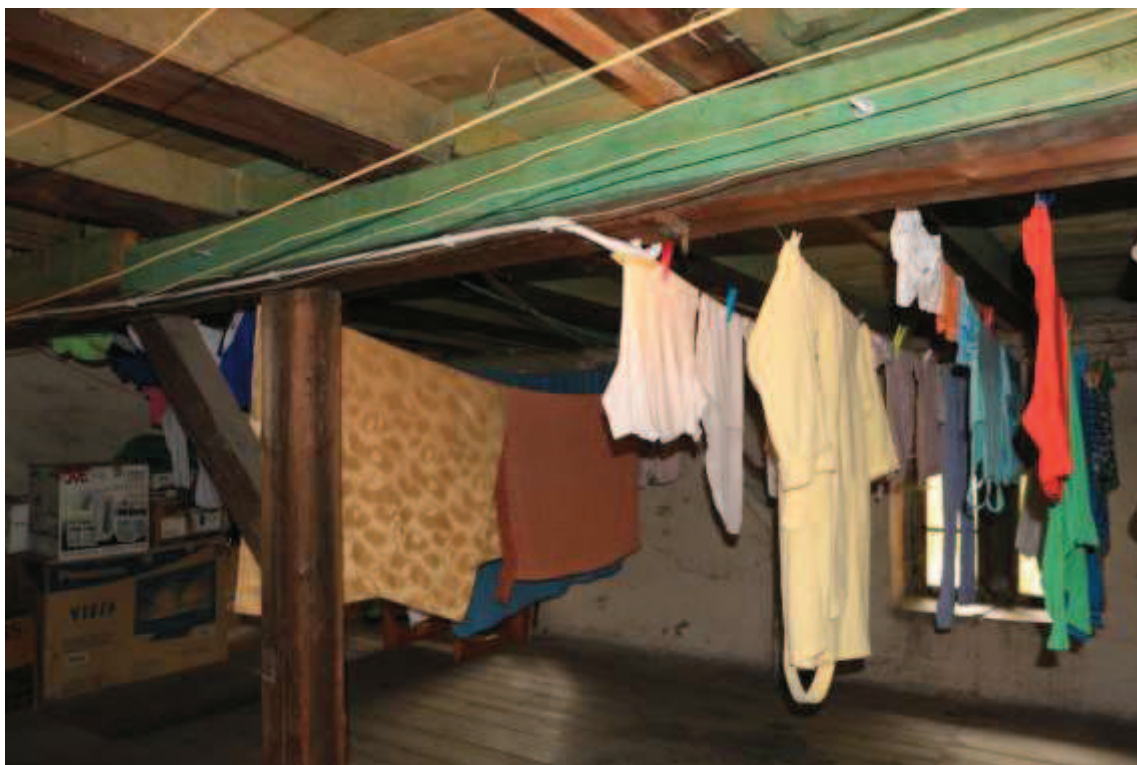
Na podstawie braku odchodów na strychu i biorąc pod uwagę fakt jego użytkowania, mało prawdopodobnym jest wykorzystanie strychu przez nietoperze.

Ryc 5. Użytkowany fragment poddasza

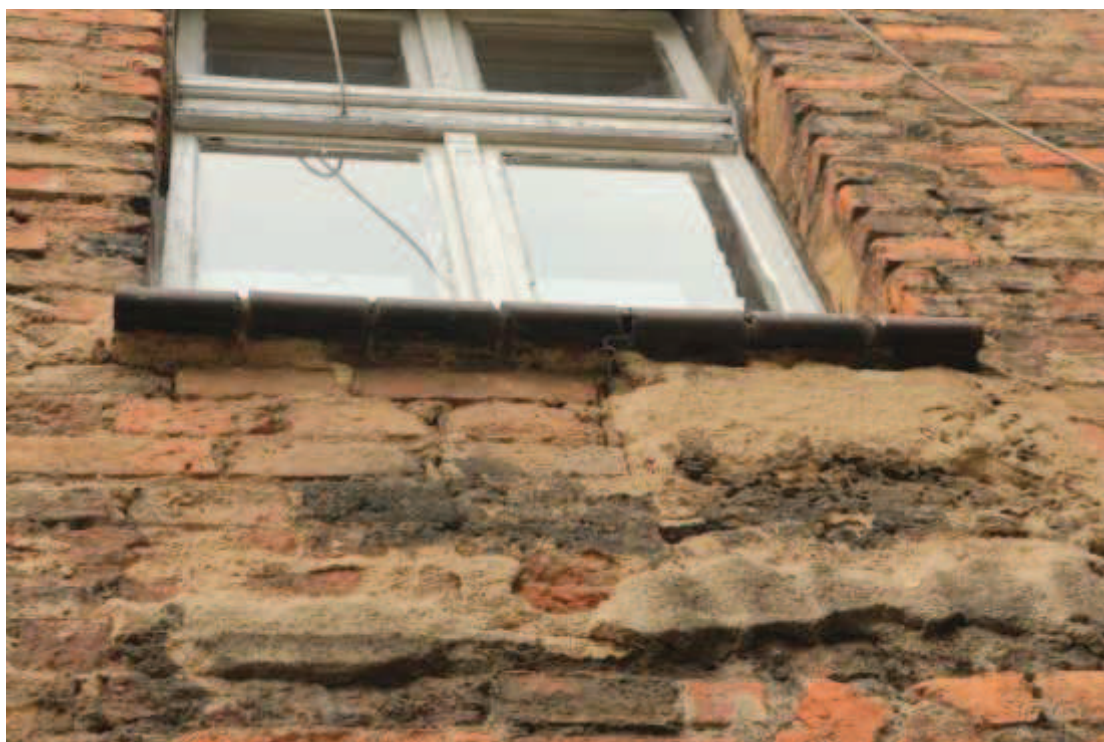
Ryc 6. Szczelne wykończenie pod parapetem

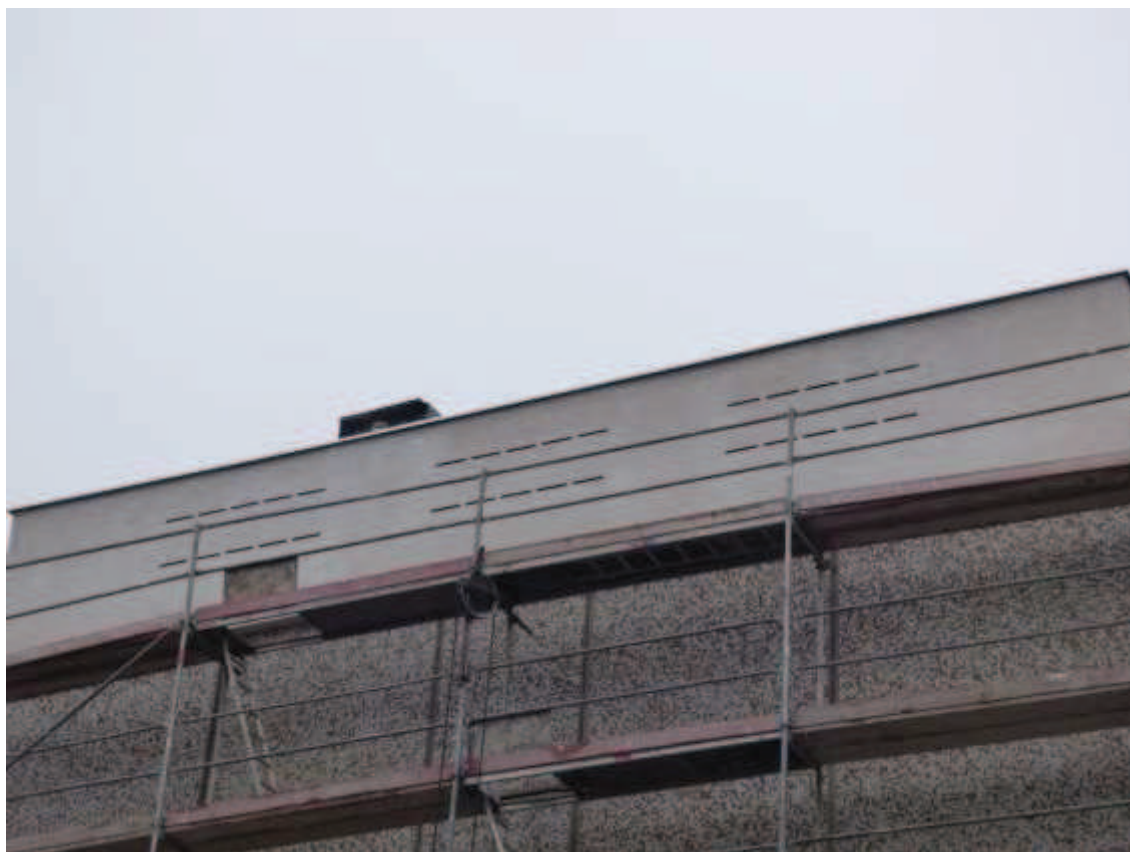
Ryc 7. Budki podtynkowe dla nietoperzy – przykład ściany bloku z 30 dużymi budkami dla nietoperzy. W analizowanym budynku zaleca się montaż 6 tego typu budek.

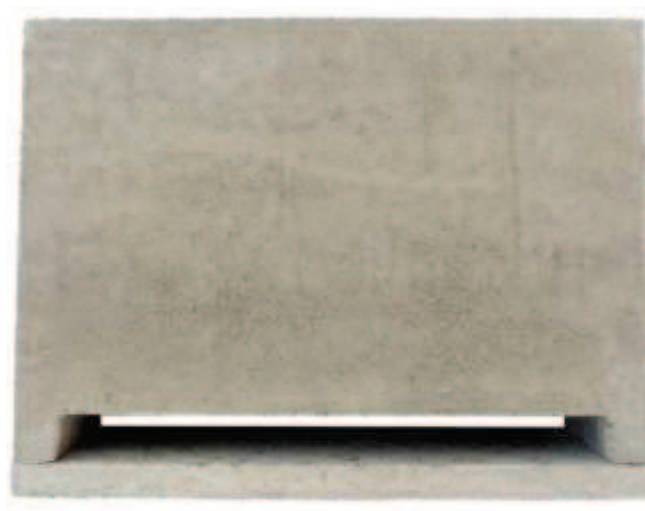
Ryc 8. Przykładowa budka trocinobetonowa dla nietoperzy typ ANS-3 (źródło: <http://budkilegowe.com/>)
