**Ekspertyza chiropterologiczna na
potrzeby termomodernizacji budynku
wielorodzinnego zlokalizowanego w
Wałbrzychu przy ul. Zygmunta
Krasińskiego nr 32 – 40**

dotyczy numerów 32, 34, 36, 38

Poznań 2016

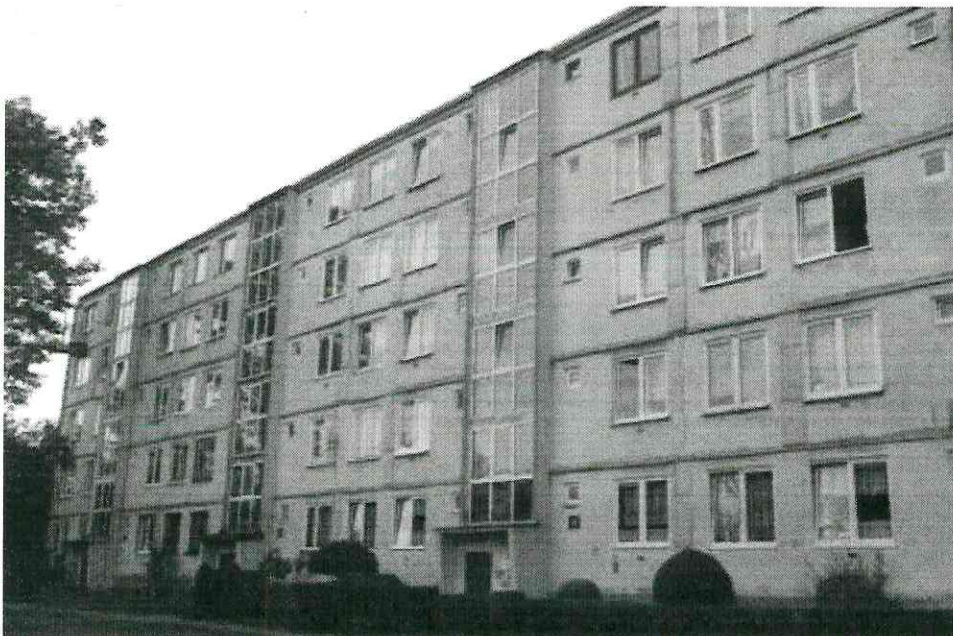
Budynek to pięciokondygnacyjny blok. Ściany budynku są w stosunkowo dobrym stanie, przy czym częściowo są pokryte dachówka (prawdopodobnie wykonaną z eternitu). Dachówka znajduje się przede wszystkim na szczycie bloku, ale także pomiędzy segmentami i ponad ostatnią kondygnacją. Płyty te są w złym stanie i część z nich odpadła lub została usunięta.

Ryc 1. Budynek – przedmiot analizy

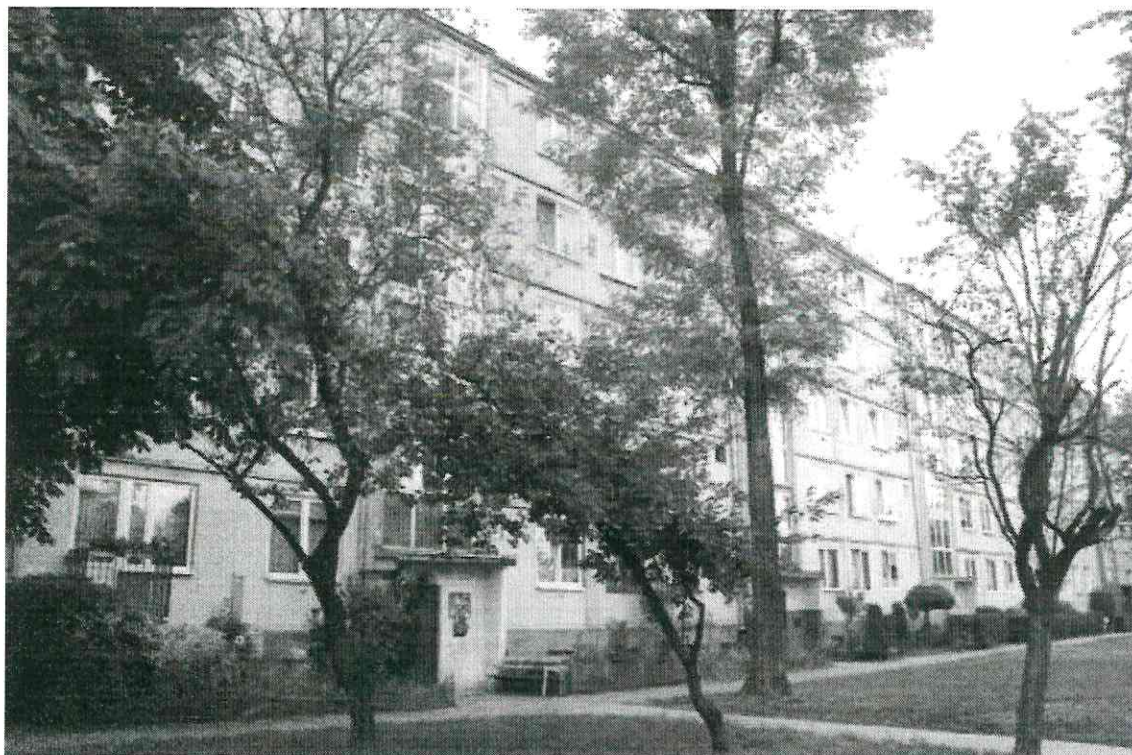
Wykazano natomiast wykorzystanie budynku w okresie rojenia przez liczne samce karlików malutkich *Pipistrellus pipistrellus*. Podczas nagrań prowadzonych na transekcje otaczającym budynek kilkakrotnie stwierdzono samca karlika nawołującego z od strony budynku. Stwierdzono też loty godowe samców przy ścianie budynku. Podobnych obserwacji dokonano przy sąsiednim budynku.

Ryc 2. Jedno z miejsc, w których stwierdzono karliki malutkie

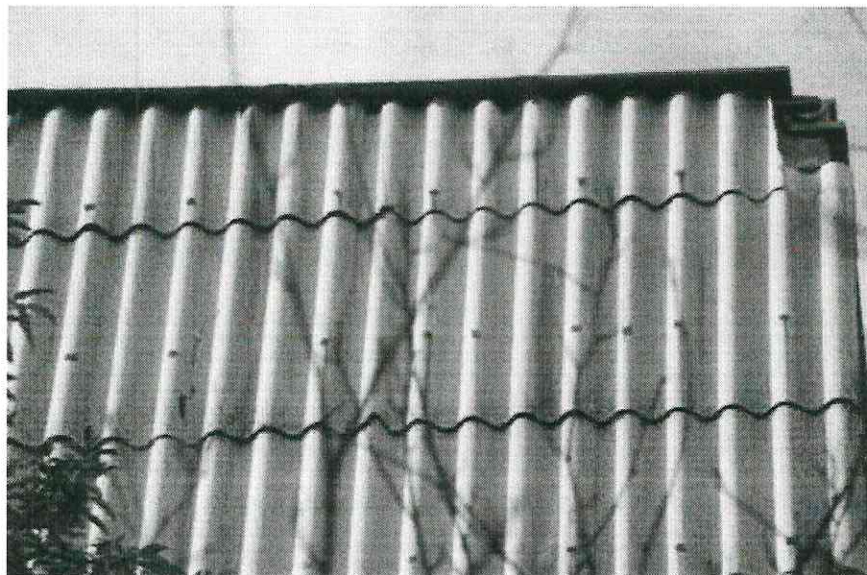
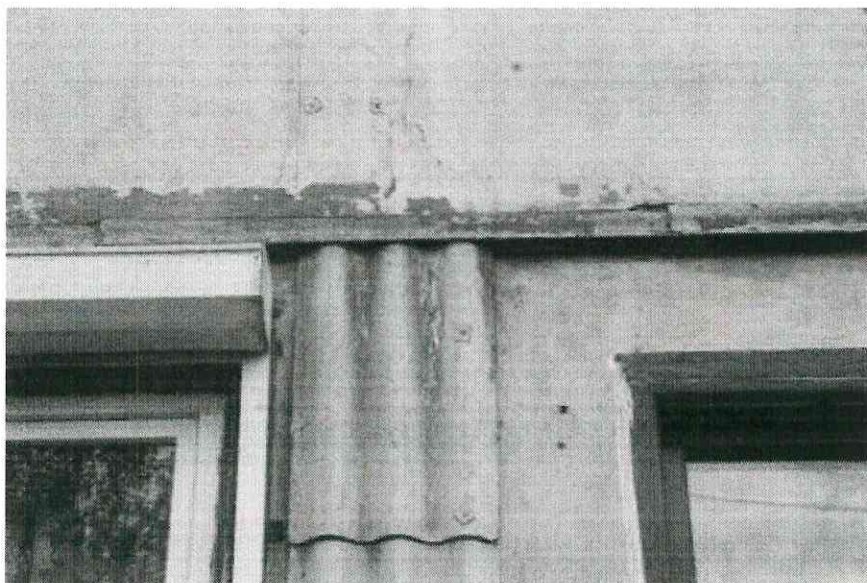
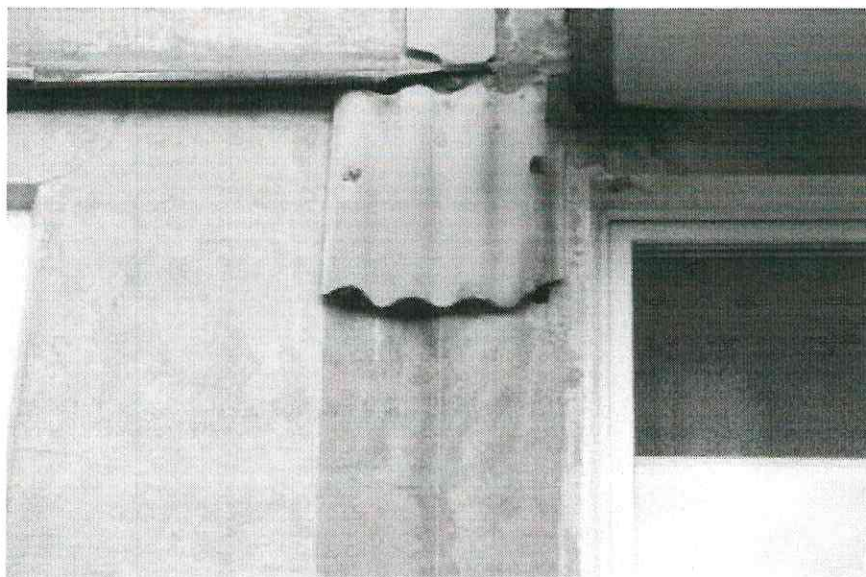
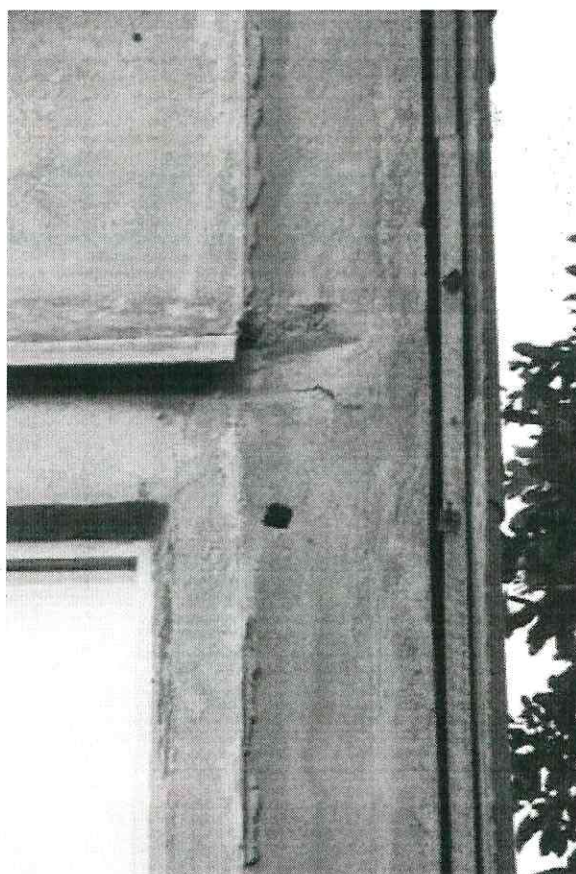
Podczas obserwacji we wrześniu 2016 stwierdzono liczne potencjalne siedliska nietoperzy na wszystkich ścianach. Siedliskami tymi są przymocowane do ścian płyty eternitowe. Potencjalnych siedlisk jest zdecydowanie najwięcej przy numerze 32. Mogą one być wykorzystywane przez nietoperze tak w okresie rozrodu jak i w okresie hibernacji. Najczęściej w tego typu siedliskach występują karliki (w tym stwierdzone w okolicy budynku karliki malutkie). Bazując na wynikach nasłuchów i analizie jakości siedlisk należy uznać, że w skali całego budynku występują siedliska umożliwiające bytowanie ponad 100 nietoperzy.

Ryc 3. Potencjalne siedliska 1

Ryc 4. Potencjalne siedliska 2

Ryc 5. Potencjalne siedliska 3

Ryc 6. Potencjalne siedliska 4

W związku z tym, że termomodernizacja trwale uniemożliwi nietoperzom korzystanie ze szpar w budynku, zaleca się umieszczenie w warstwie izolacyjnej budynku powyżej ostatniej kondygnacji minimum 10 podtynkowych budek trocinobetonowych dla nietoperzy. Budki powinny znajdować się w oddaleniu od okien. Budki mogą wisieć obok siebie. Zawieszenia budek można dokonać w trakcie prac termomodernizacyjnych lub bezpośrednio po ich zakończeniu. Jeśli wykonawca uzna to za zasadne, to budki podtynkowe mogą być zamienione na budki natynkowe.

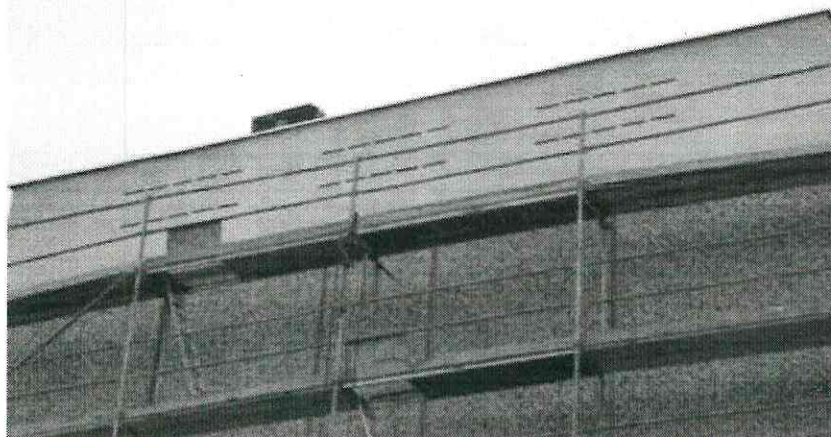
Ryc 7. Budki podtynkowe dla nietoperzy – przykład ściany bloku z 30 dużymi budkami dla nietoperzy. W analizowanym budynku zaleca się montaż 10 tego typu budek.

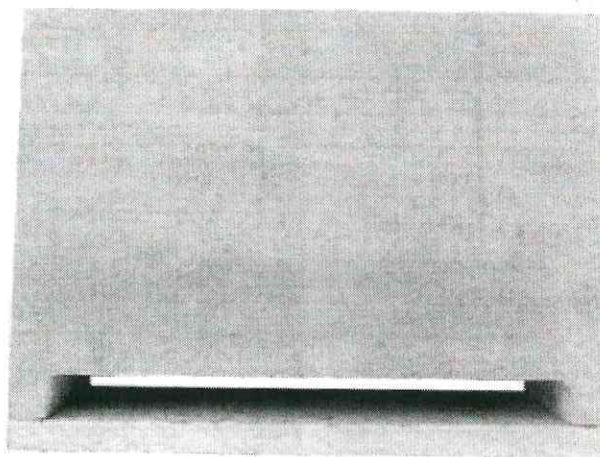
Ryc 8. Przykładowa budka trocinobetonowa dla nietoperzy typ ANS-3 (źródło: <http://budkilegowe.com/>)
