Celem prac była inwentaryzacja siedlisk chronionych gatunków nietoperzy na i w budynku zlokalizowanym w Wałbrzychu przy ul. Wrocławskiej 27. Inwestor przygotował projekt termomodernizacji, na podstawie którego przygotowano ekspertyzę umożliwiającą zgodne z prawem zabezpieczenie oraz kompensację utraconych siedlisk gatunków chronionych.

Przedmiotem ekspertyzy jest budynek wielorodzinny zlokalizowany w Wałbrzychu przy ul. Wrocławskiej 27.

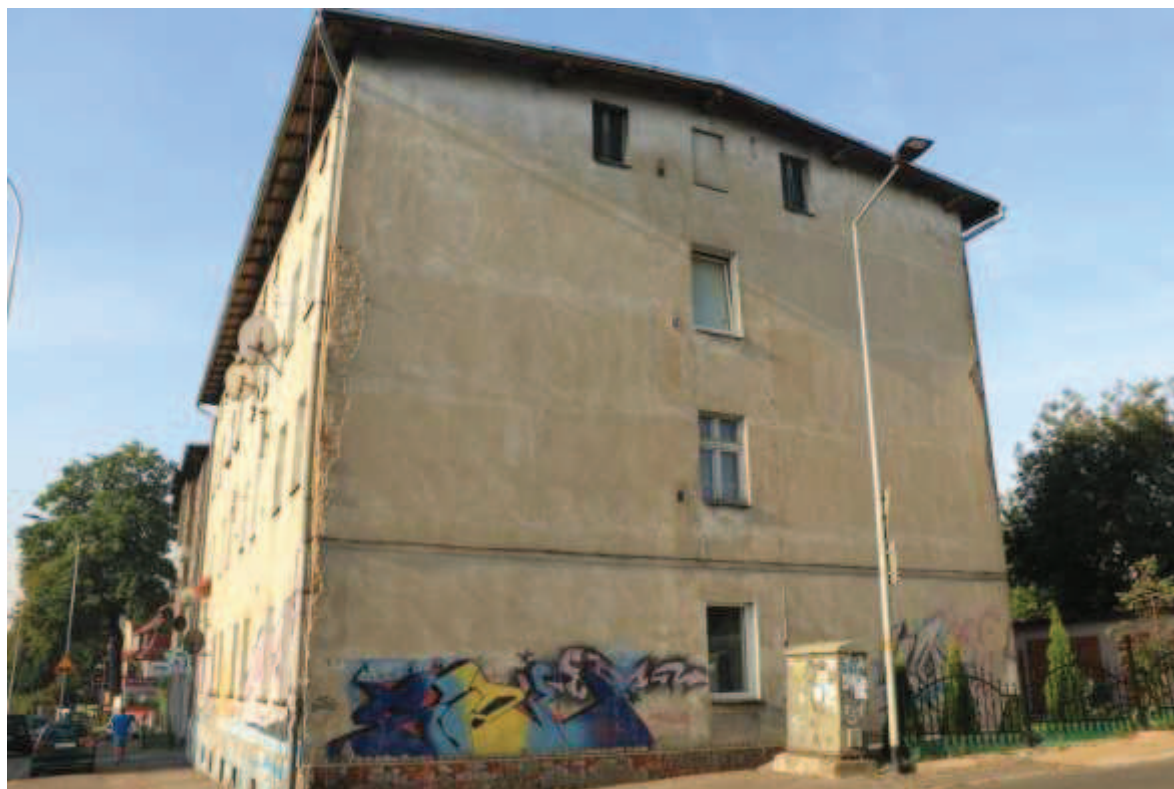
Budynek to trzykondygnacyjna kryta dachówką konstrukcja z użytkowanym poddaszem i piwnicą. Tynk na fasadzie i ścianach jest w kilku miejscach popękany. Występują nieszczelności pomiędzy elementami opierzenia, a murami. Budynek posiada poddasze, do którego nietoperze mogą się dostać się poprzez niewielkie nieszczelności w dachu lub uchylone okna.

Ryc 1. Budynek – przedmiot analizy

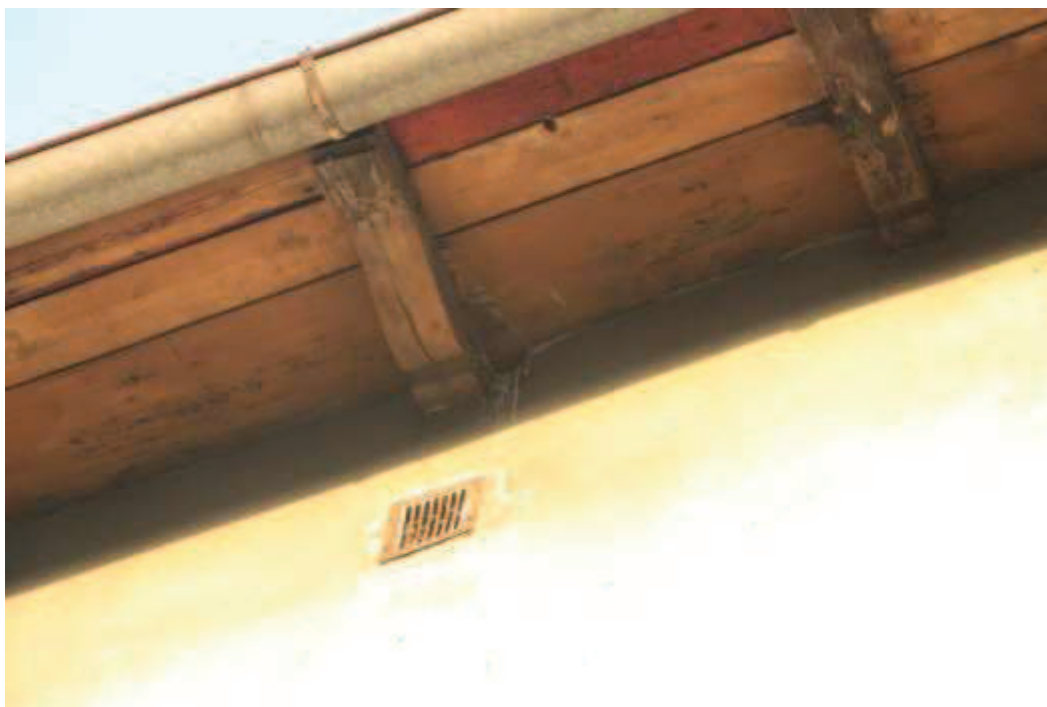
Po sezonie lęgowym (we wrześniu 2016) stwierdzono w ścianach i pokryciu dachowym budynku ubytki i szpary, które mogłyby być siedliskiem nietoperzy. Liczba szpar i

Dla nietoperzy atrakcyjne są ubytki w tynku na wszystkich ścianach budynku, szpary pod parapetami i pod opierzeniem. Na strychu mogą okresowo pojawić się wyłącznie pojedyncze nietoperze.

Ryc 2. Ubytki i potencjalne siedliska na styku dachu i ściany 1

W związku z tym, że termomodernizacja trwale uniemożliwi nietoperzom korzystanie ze szpar w budynku, zaleca się umieszczenie w warstwie izolacyjnej budynku, lub na niej powyżej 2 piętra minimum 2 podtynkowych budek trocinobetonowych dla nietoperzy. Budki powinny znajdować się w oddaleniu od okien na dowolnej ścianie budynku. Budki mogą wisieć obok siebie. Zawieszenia budek można dokonać w trakcie prac termomodernizacyjnych lub po ich zakończeniu.

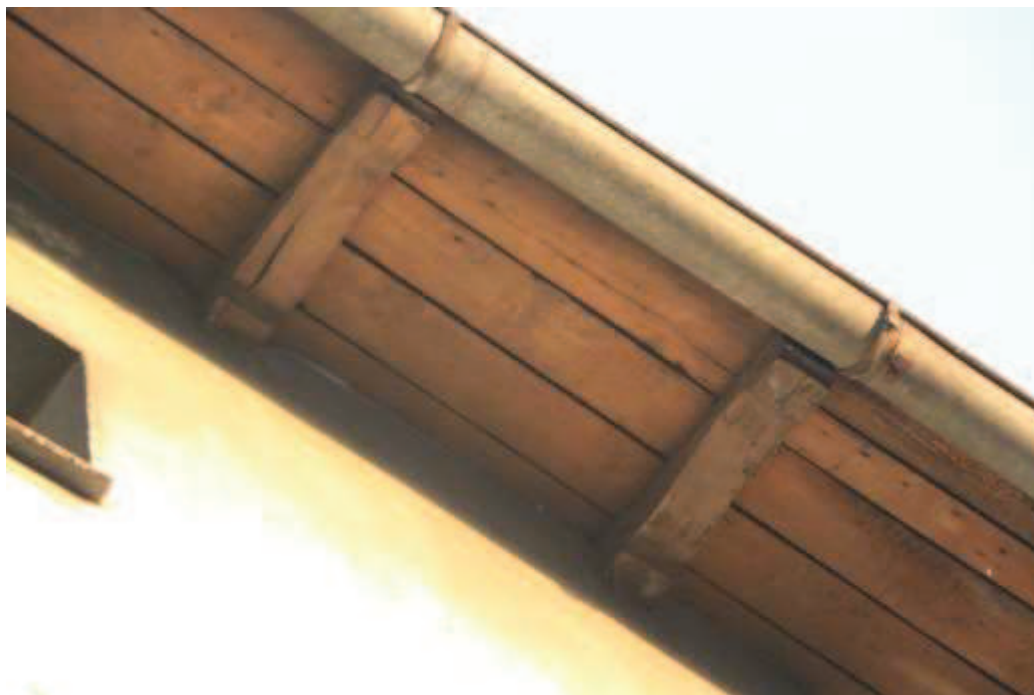
Ryc 3. Ubytki i potencjalne siedliska na styku dachu i ściany 2

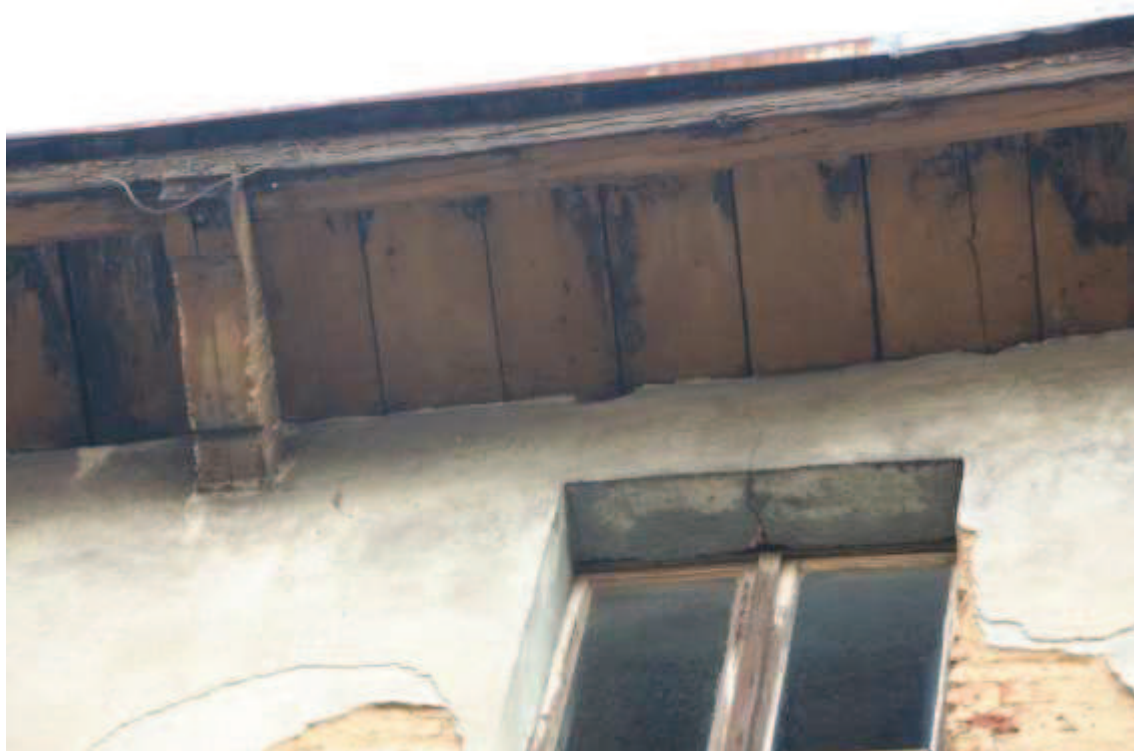
Ryc 4. **Ubytki i potencjalne siedliska na styku dachu i ściany 3**

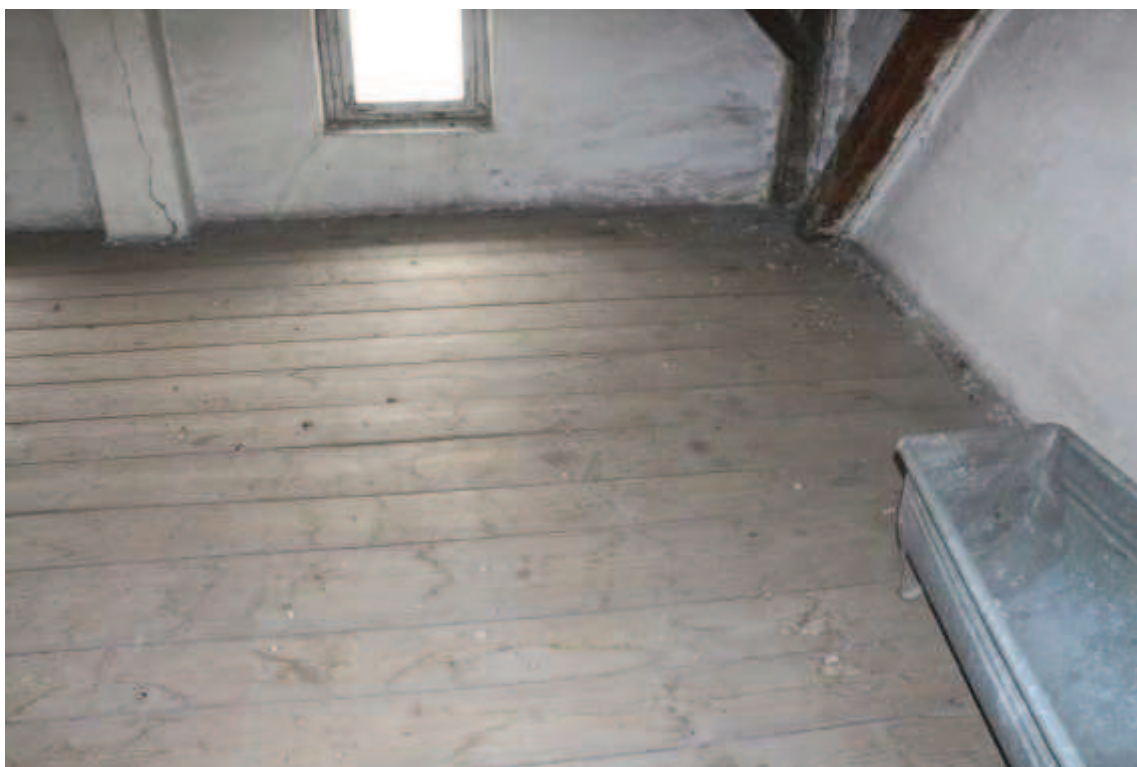
Na strychu budynku brak odchodów nietoperzy, a fakt jego użytkowania czyni mało prawdopodobnym wykorzystanie go przez nietoperze.

Ryc 5. **Użytkowany fragment poddasza**

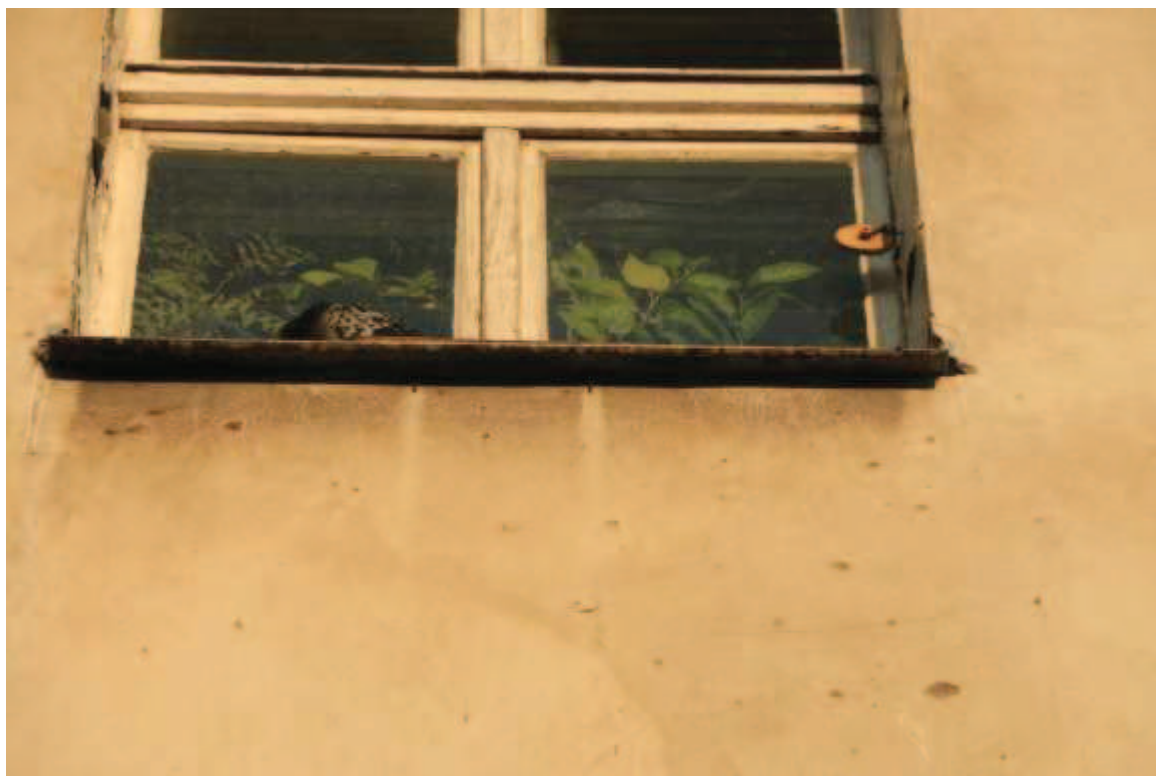
Ryc 6. Potencjalne siedlisko pod parapetem

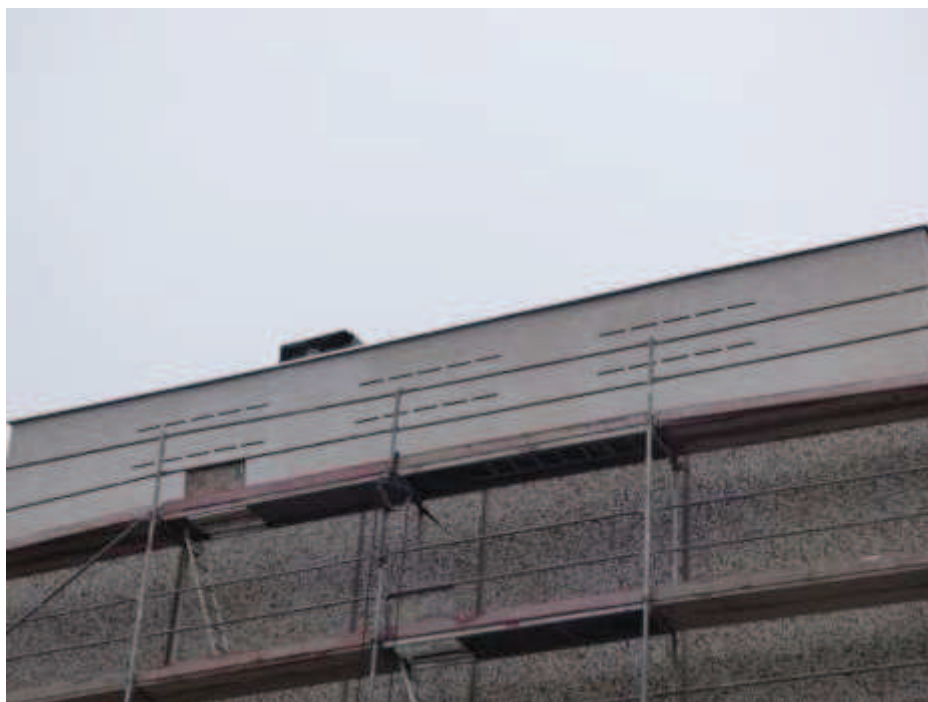
Ryc 7. Budki podtynkowe dla nietoperzy – przykład ściany bloku z 30 dużymi budkami dla nietoperzy. W analizowanym budynku zaleca się montaż 2 tego typu budek.
