Celem prac była inwentaryzacja siedlisk chronionych gatunków nietoperzy na i w budynku zlokalizowanym przy ul. Władysława Orkana nr 12 w Wałbrzychu. Inwestor przygotował projekt termomodernizacji, na podstawie którego przygotowano ekspertyzę umożliwiającą zgodne z prawem zabezpieczenie oraz kompensację utraconych siedlisk gatunków chronionych.

Przedmiotem ekspertyzy jest budynek wielorodzinny zlokalizowany w Wałbrzychu ul. Władysława Orkana 12.

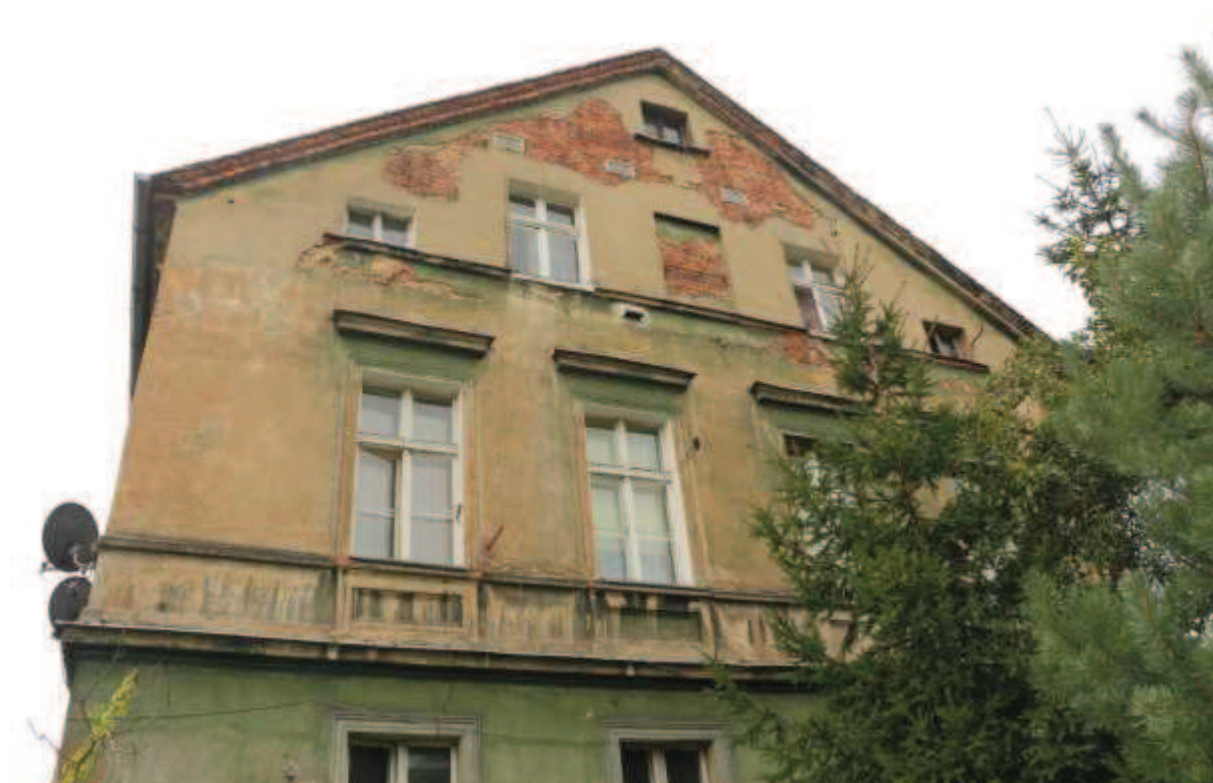
Budynek to trzykondygnacyjna ponad stuletnia kryta dachówką konstrukcja z użytkowanym poddaszem. Fasada, ściany i pokrycie dachowe są w bardzo złym stanie. Na skutek zaniechania regularnych remontów powstały liczne potencjalne szpary mogące pełnić funkcję siedlisk dla nietoperzy. Budynek posiada poddasze, do którego nietoperze mogą się dostać się poprzez nieszczelności w dachu lub uchylone okna.

Ryc 1. Budynek – przedmiot analizy

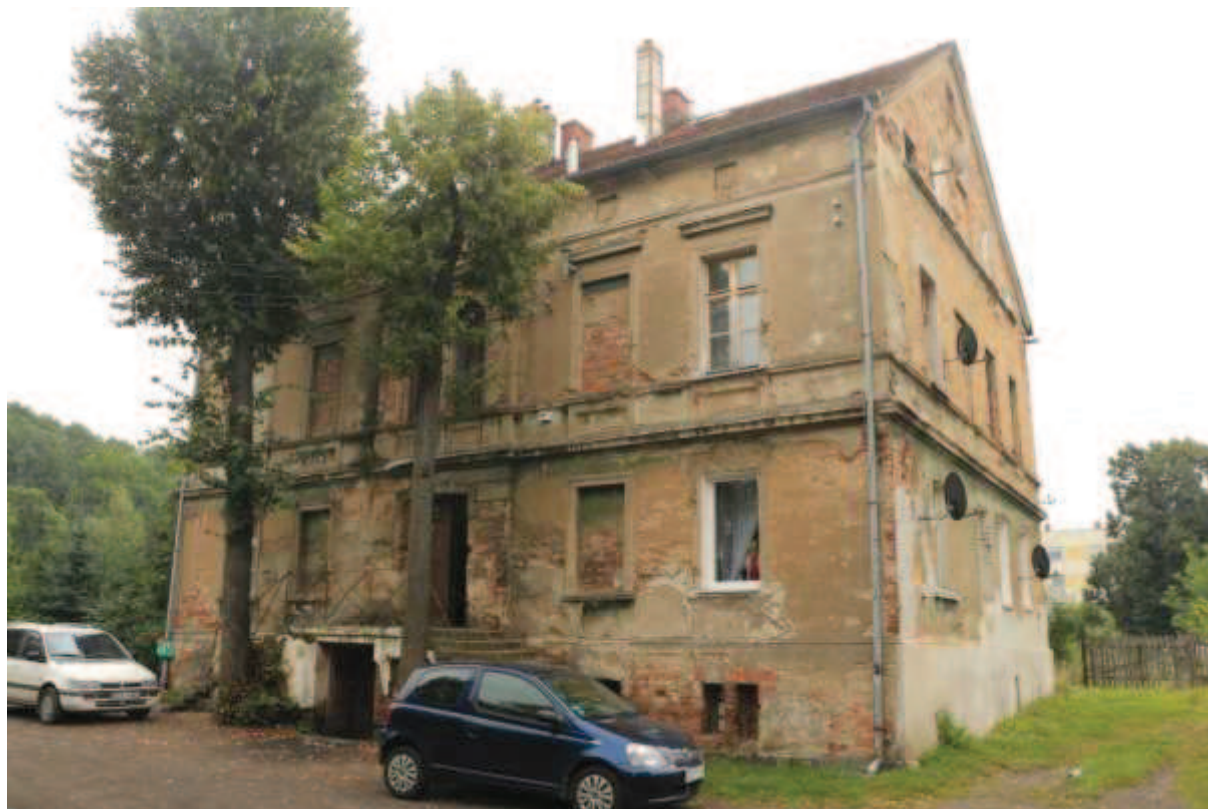
Wykazano wykorzystanie budynku w okresie rojenia. Stwierdzono nawojującego w locie samca i wspólne przeloty pary karlików malutkich w nastroju godowym. Nie udało się jednoznacznie wskazać, z której szczeliny nawojuwał karlik. Pewne jest natomiast, że karliki godują w okolicy budynku.

Ryc 2. Miejsce, w którym stwierdzono nawołujące karliki

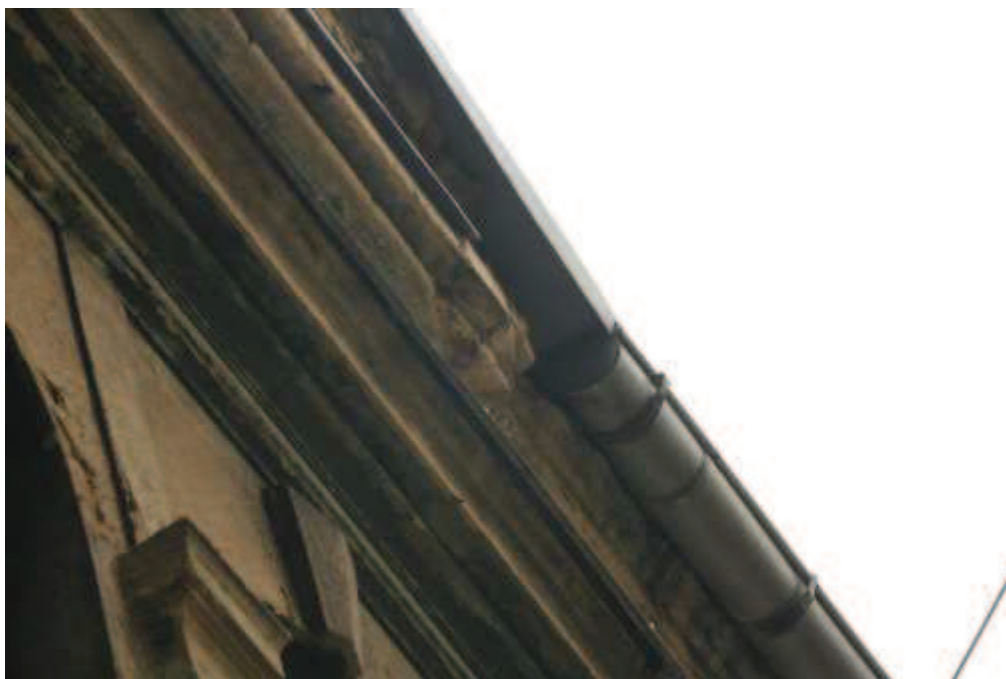
Za najbardziej wartościowe należy jednak uznać szpary pod opierzeniem i parapetami.

Ryc 3. Potencjalne siedlisko pod opierzeniem

W związku z tym, że termomodernizacja trwale uniemożliwi nietoperzom korzystanie ze szpar w budynku, zaleca się umieszczenie w warstwie izolacyjnej budynku, lub na niej powyżej 2 piętra minimum 6 podtynkowych budek trocinobetonowych dla nietoperzy. Budki powinny znajdować się w oddaleniu od okien na dowolnej ścianie budynku. Budki mogą wisieć obok siebie. Zawieszenia budek można dokonać w trakcie prac termomodernizacyjnych lub po ich zakończeniu.

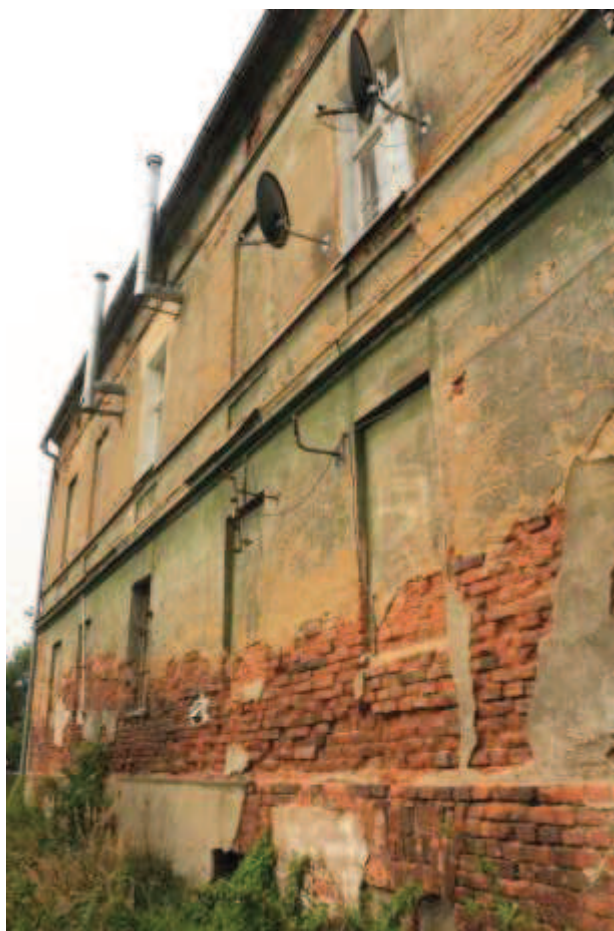
Dla nietoperzy atrakcyjne są ubytki w tynku na wszystkich ścianach budynku, szpary pod parapetami i pod opierzeniem. Wprowadzenie szczegółowego opisu szpar jest bezzasadne, gdyż niemal każdy fragment budynku może być w mniejszym lub większym stopniu wykorzystany przez nietoperze w okresie rozrodu, migracji, rojenia lub hibernacji.

Ryc 4. Ubytki w jednej ze ścian

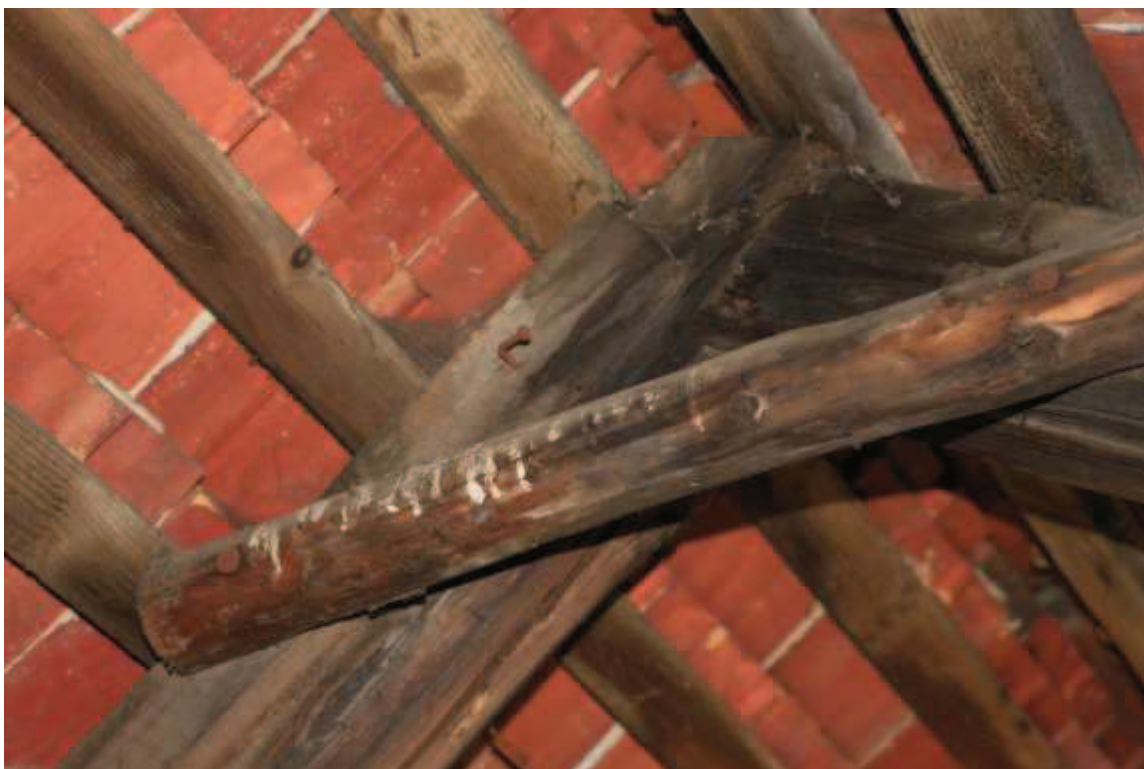
Ryc 5. Poddasze wykorzystywane przez ptaki

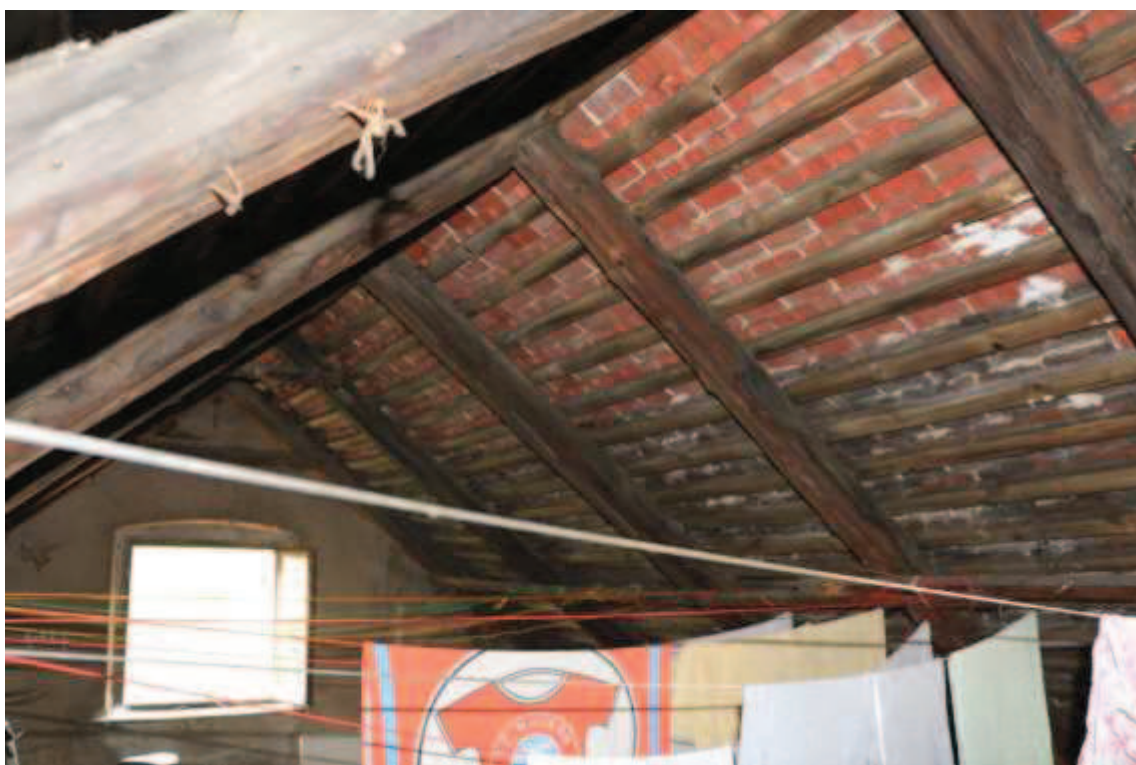
Na strychu mogą okresowo pojawić się wyłącznie pojedyncze nietoperze.

Ryc 6. Użytkowany fragment poddasza

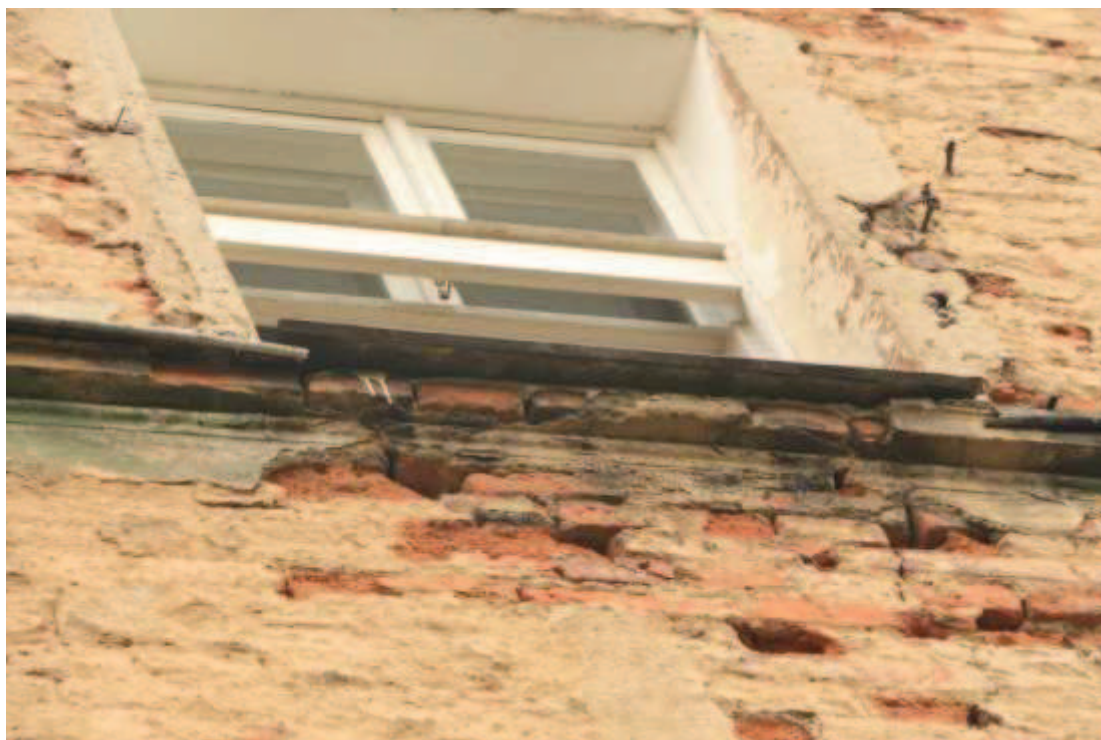
Ryc 7. Potencjalne siedlisko pod parapetem

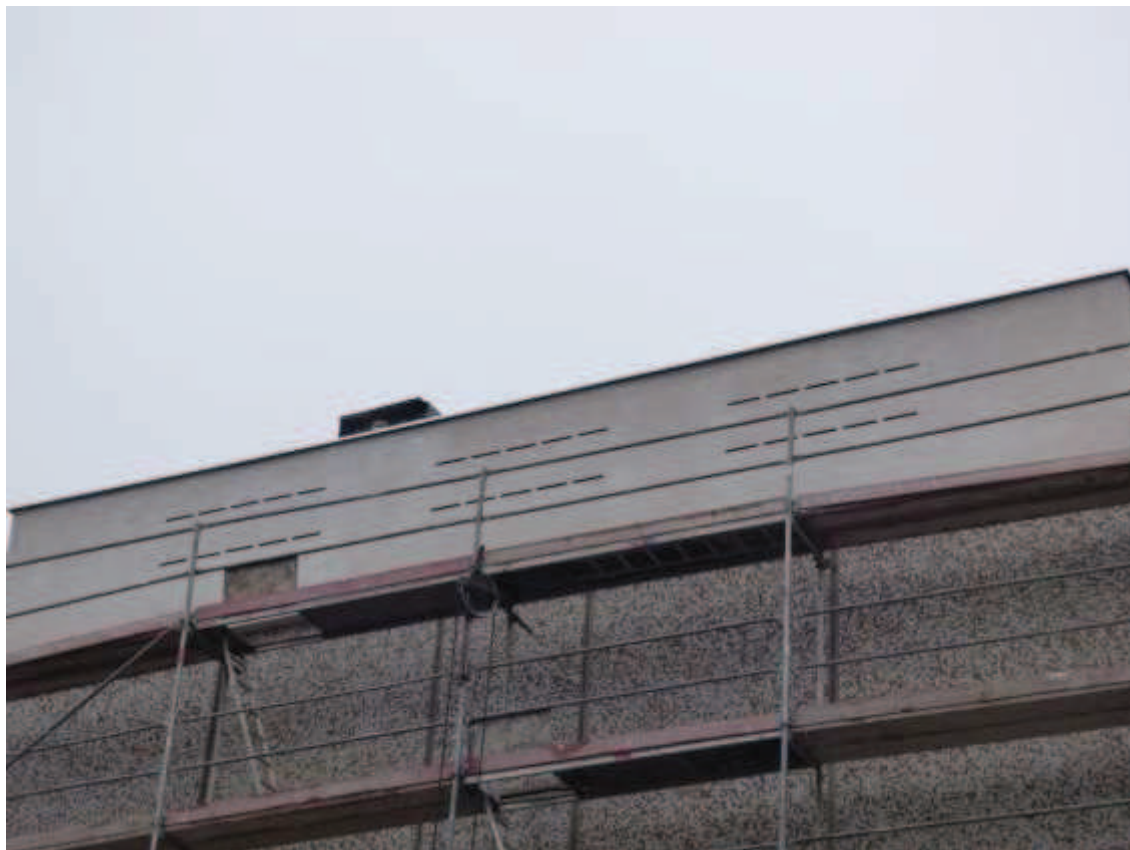
Ryc 8. Budki podtynkowe dla nietoperzy – przykład ściany bloku z 30 dużymi budkami dla nietoperzy. W analizowanym budynku zaleca się montaż 6 tego typu budek.

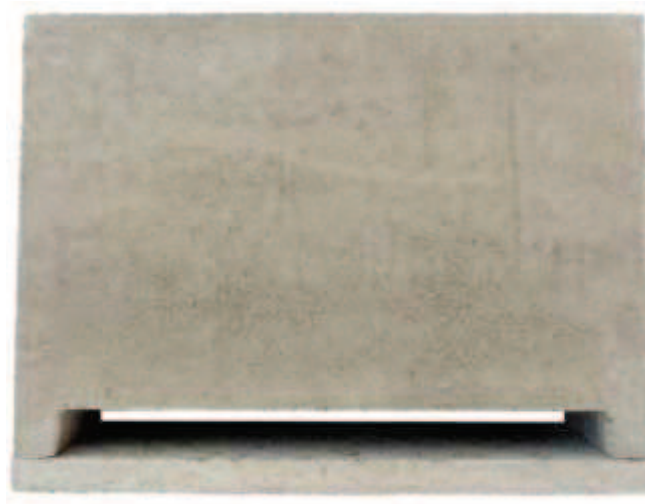
Ryc 9. Przykładowa budka trocinobetonowa dla nietoperzy typ ANS-3 (źródło: <http://budkilegowe.com/>)
