Celem prac była inwentaryzacja siedlisk chronionych gatunków nietoperzy na i w budynku zlokalizowanym w Wałbrzychu przy ul. Lelewela 5. Inwestor przygotował projekt termomodernizacji, na podstawie którego przygotowano ekspertyzę umożliwiającą zgodne z prawem zabezpieczenie oraz kompensację utraconych siedlisk gatunków chronionych.

Przedmiotem ekspertyzy jest budynek zlokalizowany w Wałbrzychu przy ul. Lelewela 5.

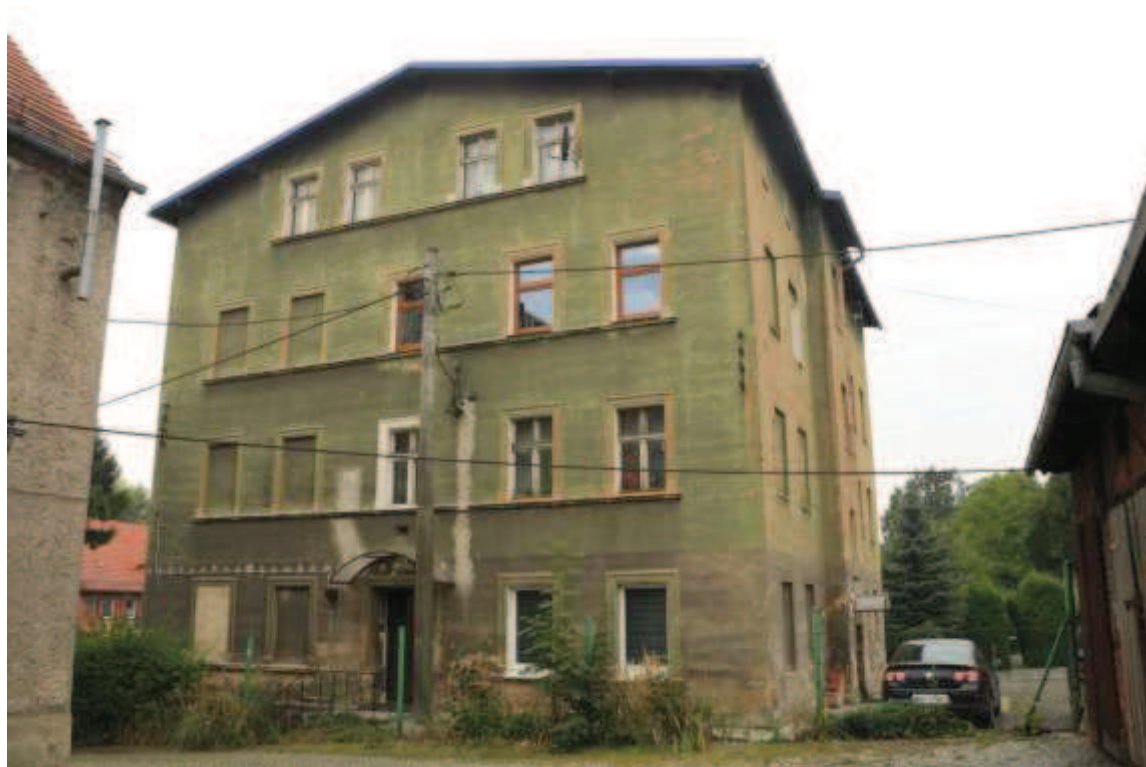
Budynek to trzykondygnacyjna kryta dachówką konstrukcja z użytkowanym poddaszem i piwnicą. Tynk na fasadzie i ścianach jest w kilku miejscach popękany. Opierzenie i rynny są stosunkowo nowe. Występują jednak pewne nieszczelności pomiędzy elementami opierzenia, a murami. Budynek posiada poddasze, do którego nietoperze mogą się dostać się poprzez niewielkie nieszczelności w dachu lub uchylone okna.

Ryc 1. Budynek – przedmiot analizy

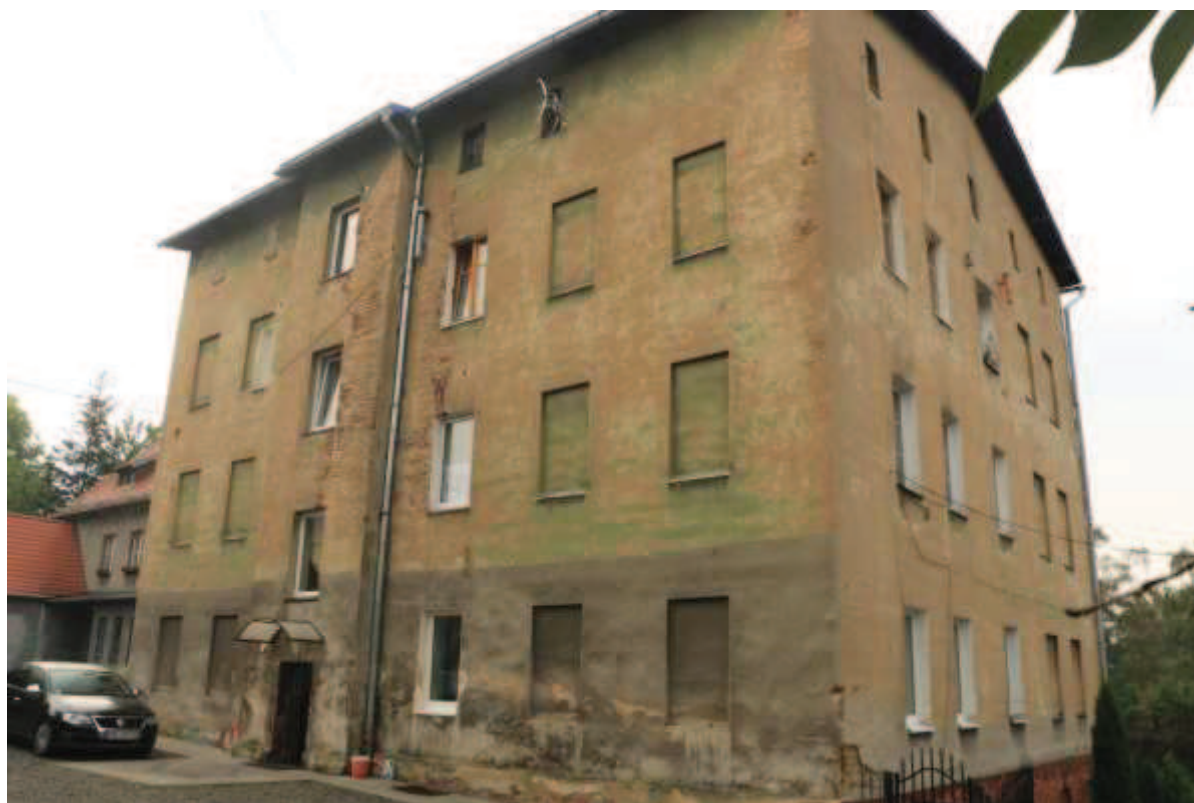
Wykazano bardzo intensywne wykorzystanie okolic budynku w okresie rojenia. Stwierdzono nawojujące w locie samce karlika malutkiego i częstsze niż 40 na godzinę przeloty osobników różnej płci tego właśnie gatunku. Nie udało się jednoznacznie wskazać, z której szczeliny nawojuwał karlik i w której szczelinie dochodzi do kopulacji. Pewne jest natomiast, że karliki godują w okolicy budynku.

Ryc 2. Miejsce, w którym stwierdzono nawołujące karliki

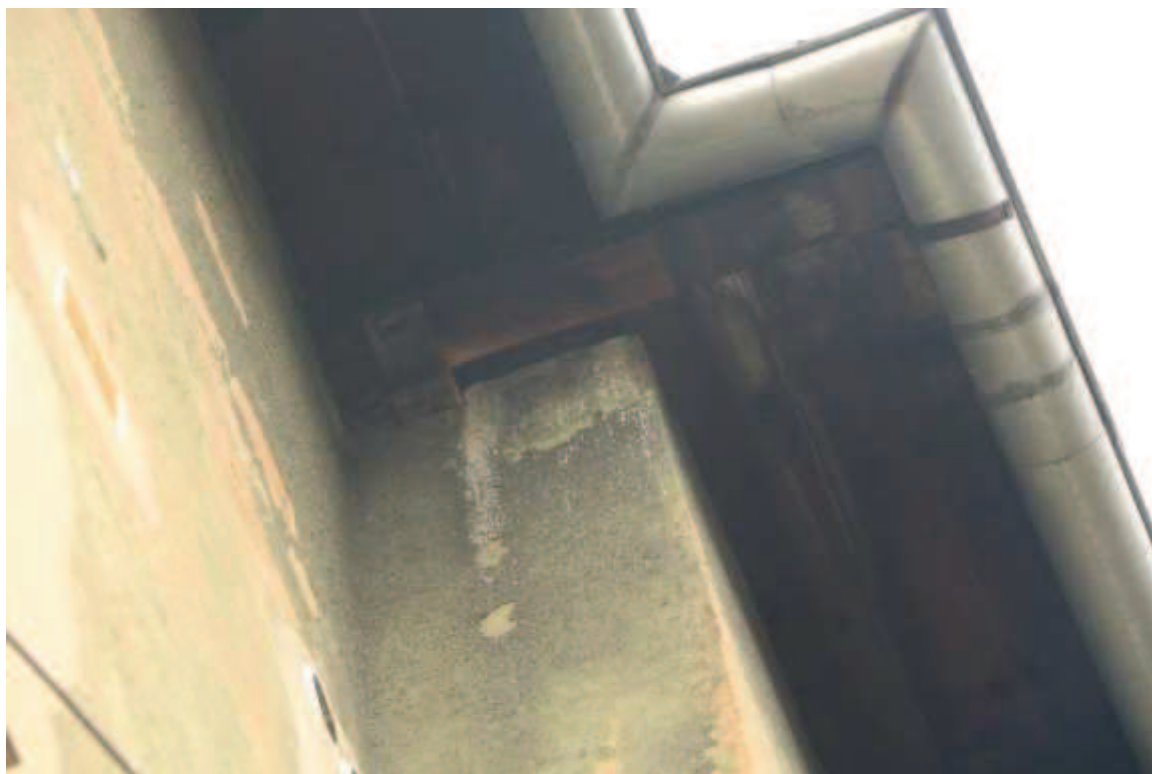
**Ryc 3.** Nisza wykorzystywana przez ptaki jako gniazdo. Po sezonie rozrodczym ptaków nietoperze wykorzystują takie miejsca w celach godowych. Tak też jest w przypadku przedmiotowego budynku.

W związku z tym, że termomodernizacja trwale uniemożliwi nietoperzom korzystanie ze szpar w budynku, zaleca się umieszczenie w warstwie izolacyjnej budynku, lub na niej powyżej 2 piętra minimum 6 podtynkowych budek trocinobetonowych dla nietoperzy. Budki powinny znajdować się w oddaleniu od okien na dowolnej ścianie budynku. Budki mogą wisieć obok siebie. Zawieszenia budek można dokonać w trakcie prac termomodernizacyjnych lub po ich zakończeniu.

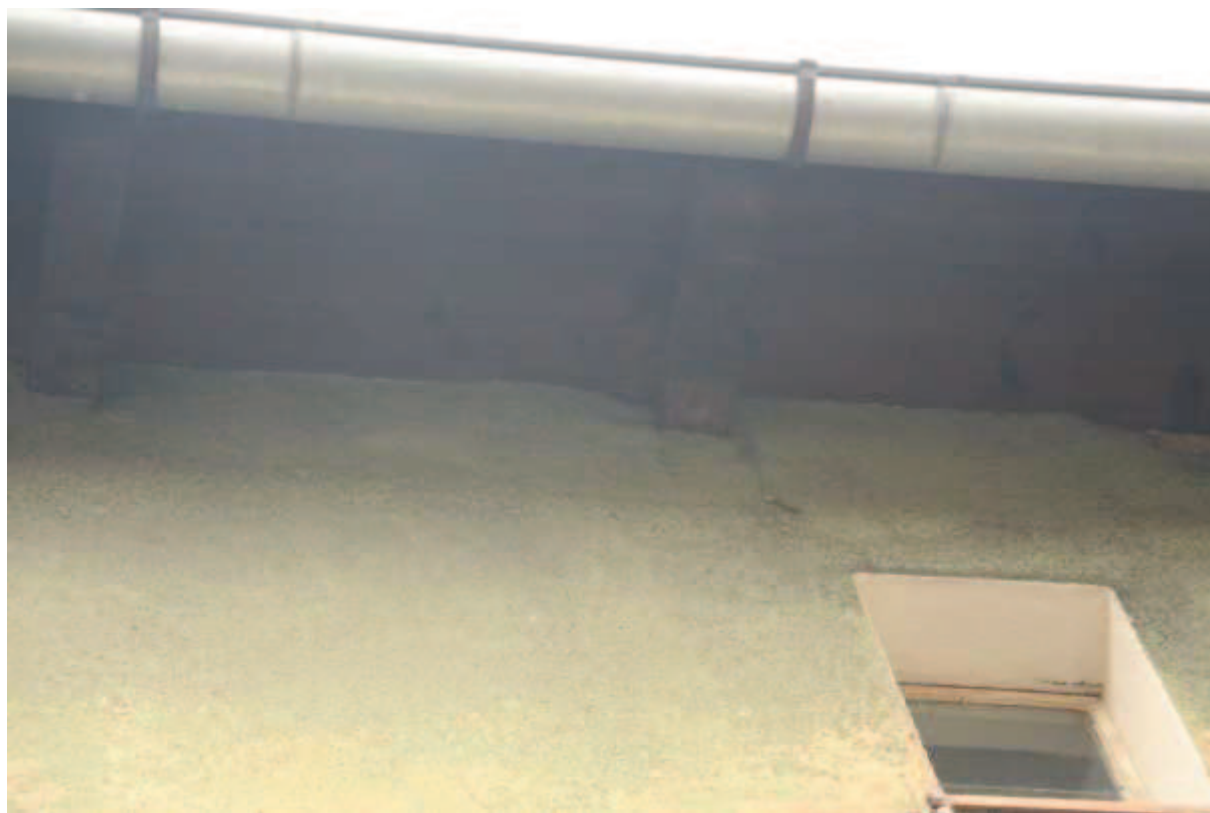
Dla nietoperzy atrakcyjne są ubytki w tynku na wszystkich ścianach budynku, szpary pod parapetami i pod opierzeniem. Na strychu mogą okresowo pojawić się wyłącznie pojedyncze nietoperze.

**Ryc 4.** Ubytki i potencjalne siedliska na styku dachu i ściany 1

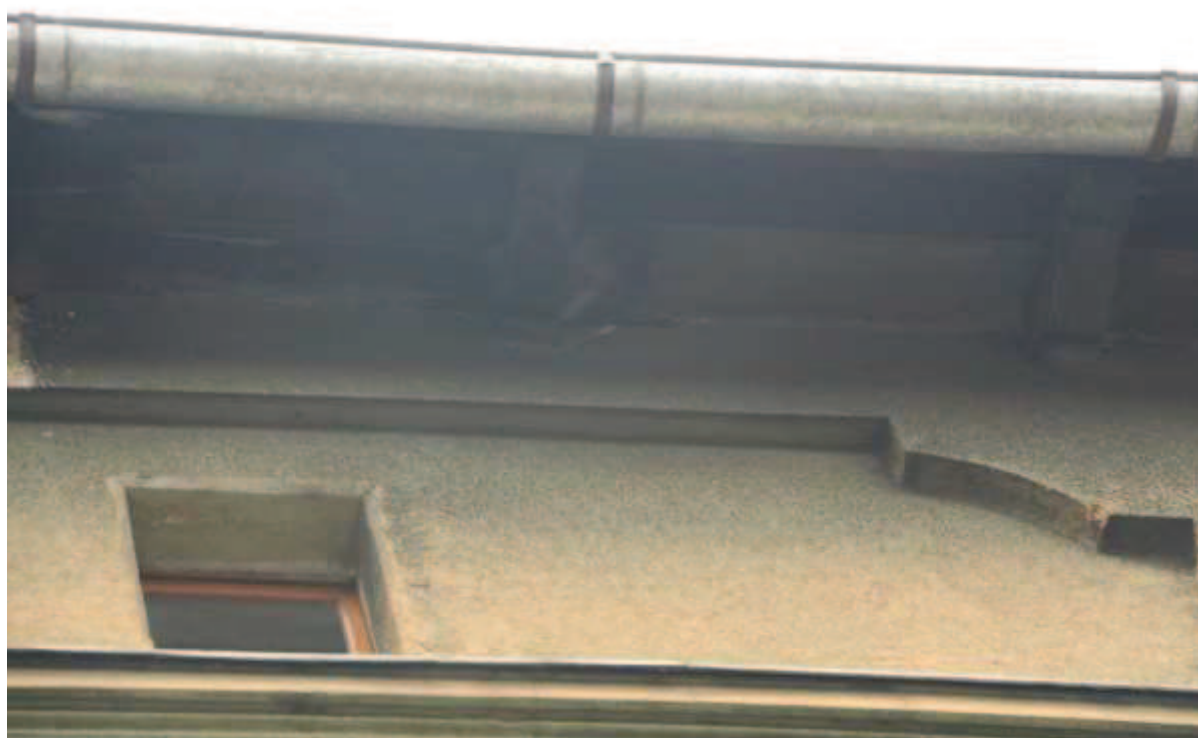
**Ryc 5.      Ubytki i potencjalne siedliska na styku dachu i ściany 2**

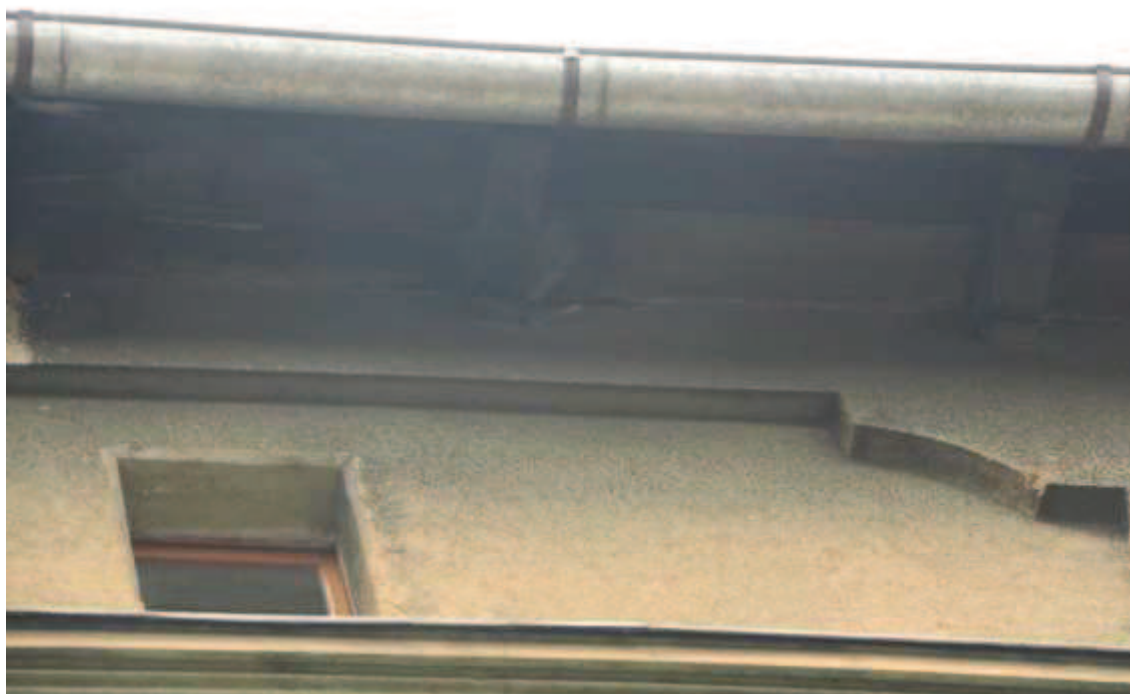
**Ryc 6.      Ubytki i potencjalne siedliska na styku dachu i ściany 3**

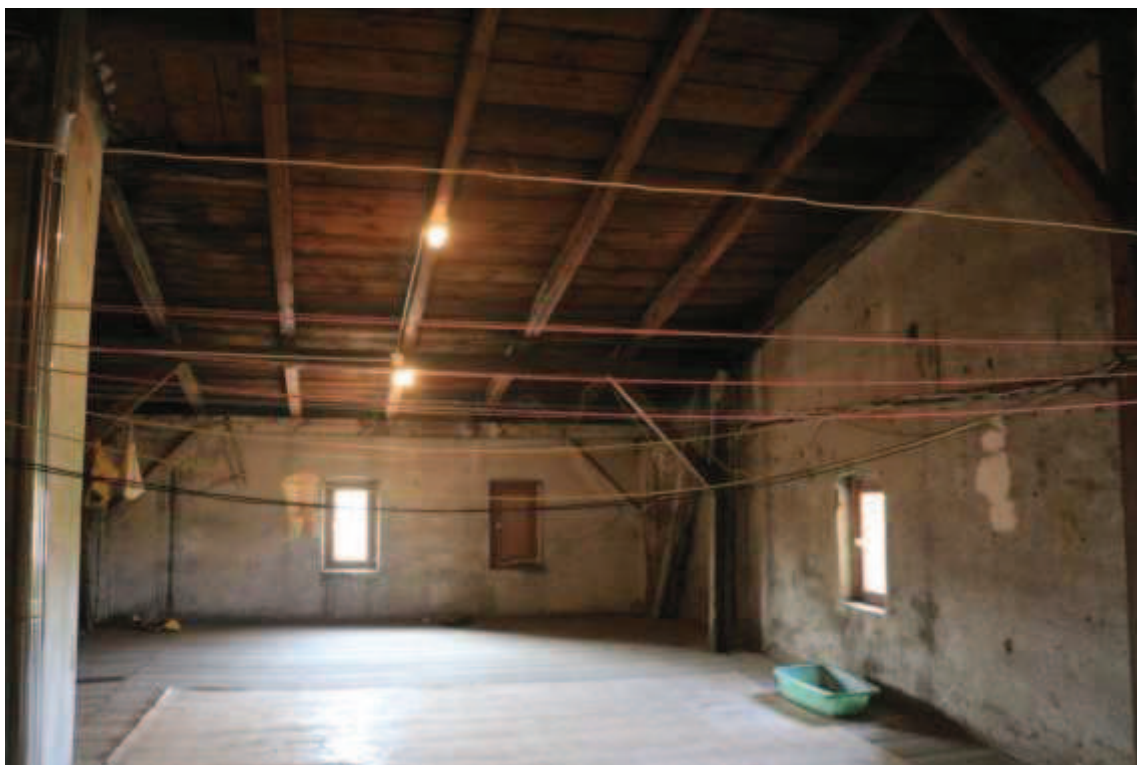
Ryc 7.      Użytkowany fragment poddasza

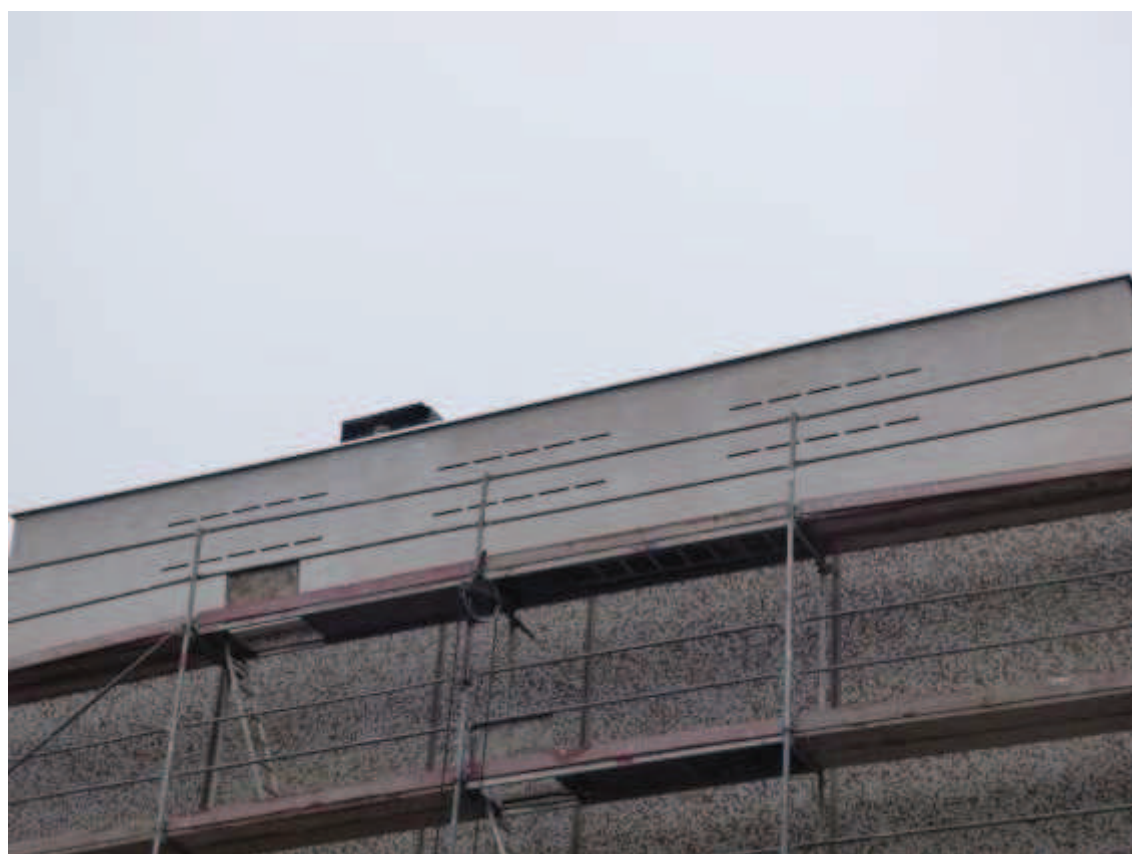
**Ryc 9.** Budki podtynkowe dla nietoperzy – przykład ściany bloku z 30 dużymi budkami dla nietoperzy. W analizowanym budynku zaleca się montaż 6 tego typu budek.
