**Ekspertyza chiropterologiczna na
potrzeby termomodernizacji budynku
wielorodzinnego zlokalizowanego w
Wałbrzychu przy ul. Zygmunta
Krasińskiego nr 22 – 30**

dotyczy numerów 22, 24, 26, 30

Poznań 2016

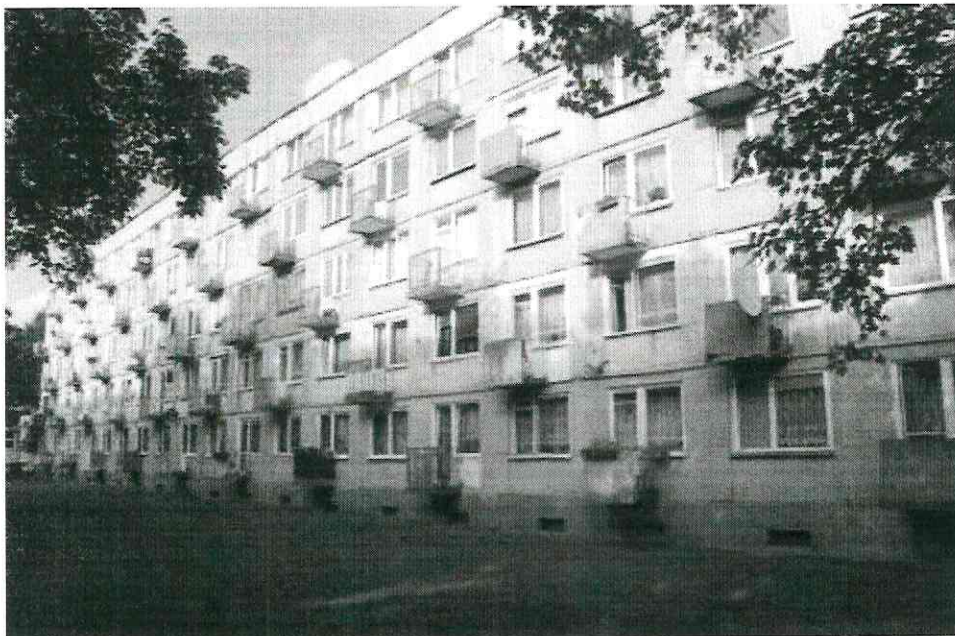
Budynek to pięciokondygnacyjny blok. Ściany budynku są w stosunkowo dobrym stanie, przy czym częściowo są pokryte dachówką (prawdopodobnie wykonaną z eternitu). Dachówka znajduje się przede wszystkim na szczycie bloku, ale także pomiędzy segmentami i ponad ostatnią kondygnacją. Płyty te są w złym stanie i część z nich odpadła lub została usunięta.

Ryc 1. Budynek – przedmiot analizy

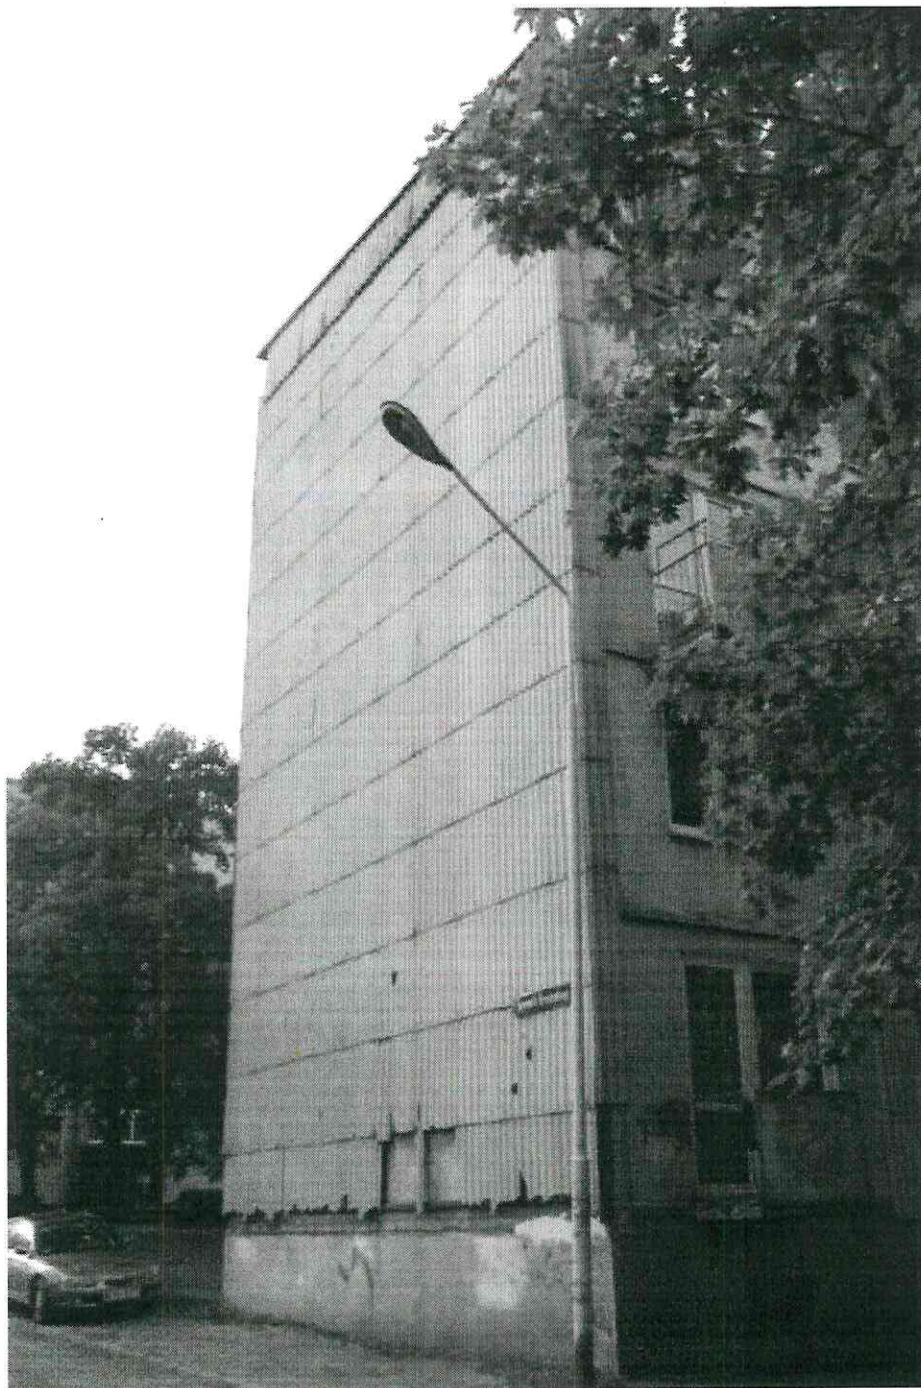
Wykazano natomiast wykorzystanie budynku w okresie rojenia przez liczne samce karlików malutkich *Pipistrellus pipistrellus*. Podczas nagrań prowadzonych na transekcie otaczającym budynek kilkakrotnie stwierdzono samca karlika nawołującego z od strony budynku. Stwierdzono też loty godowe samców przy ścianie budynku. Podobnych obserwacji dokonano przy sąsiednim budynku.

Ryc 2. Jedno z miejsc, w których stwierdzono karliki malutkie

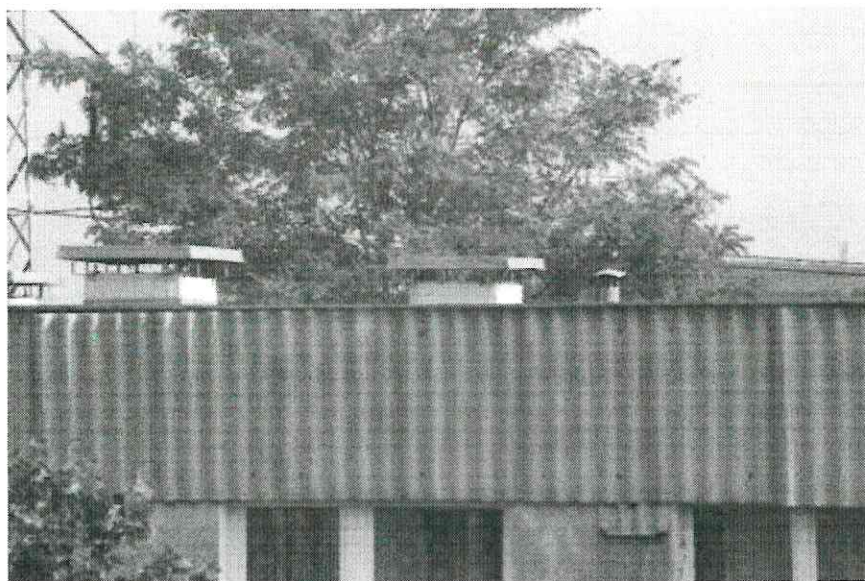
Podczas obserwacji we wrześniu 2016 stwierdzono liczne potencjalne siedliska nietoperzy na wszystkich ścianach. Siedliskami tymi są przymocowane do ścian płyty eternitowe. Potencjalnych siedlisk jest zdecydowanie najwięcej przy numerach 22 i 30. Mogą one być wykorzystywane przez nietoperze tak w okresie rozrodu jak i w okresie hibernacji.

Najczęściej w tego typu siedliskach występują karliki (w tym stwierdzone w okolicy budynku karliki malutkie). Bazując na wynikach nasłuchów i analizie jakości siedlisk należy uznać, że w skali całego budynku występują siedliska umożliwiające bytowanie ponad 100 nietoperzy.

Ryc 3. Potencjalne siedliska 1

W związku z tym, że termomodernizacja trwale uniemożliwi nietoperzom korzystanie ze szpar w budynku, zaleca się umieszczenie w warstwie izolacyjnej budynku powyżej ostatniej

kondygnacji minimum 12 podtynkowych budek trocinobetonowych dla nietoperzy. Budki powinny znajdować się w oddaleniu od okien. Budki mogą wisieć obok siebie. Zawieszenia budek można dokonać w trakcie prac termomodernizacyjnych lub bezpośrednio po ich zakończeniu. Jeśli wykonawca uzna to za zasadne, to budki podtynkowe mogą być zamienione na budki natynkowe.

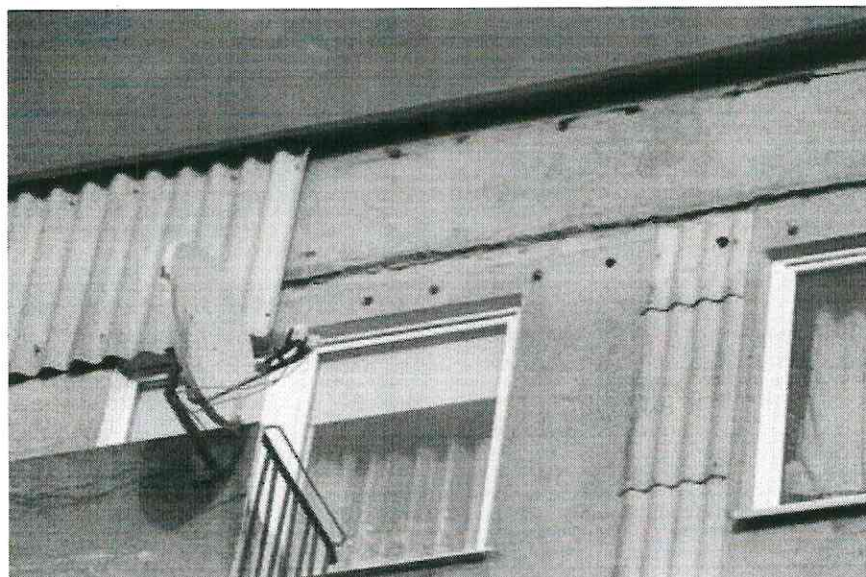
Ryc 5. Potencjalne siedliska 3
