PRACOWNIA PROJEKTOWA „SIG"
inż.Sławomir Ignatowicz
ul. Harcerska 23/2, 58-301 Walbrzych

temat:	Remont - naprawa spękań ścian		
adres:	ul. Głowackiego 6-6a, 58-303 Wałbrzych		
inwestor:	Wspólnota Mieszkaniowa przy ul. Głowackiego nr 6-6a w W-chu		
projektant:	inż. Sławomir Ignatowicz	NBGP.V-7342/3/99/98	
ELEWACJE SZCZYTOWE		skala 1:100 05.2018	NR RYS. 3

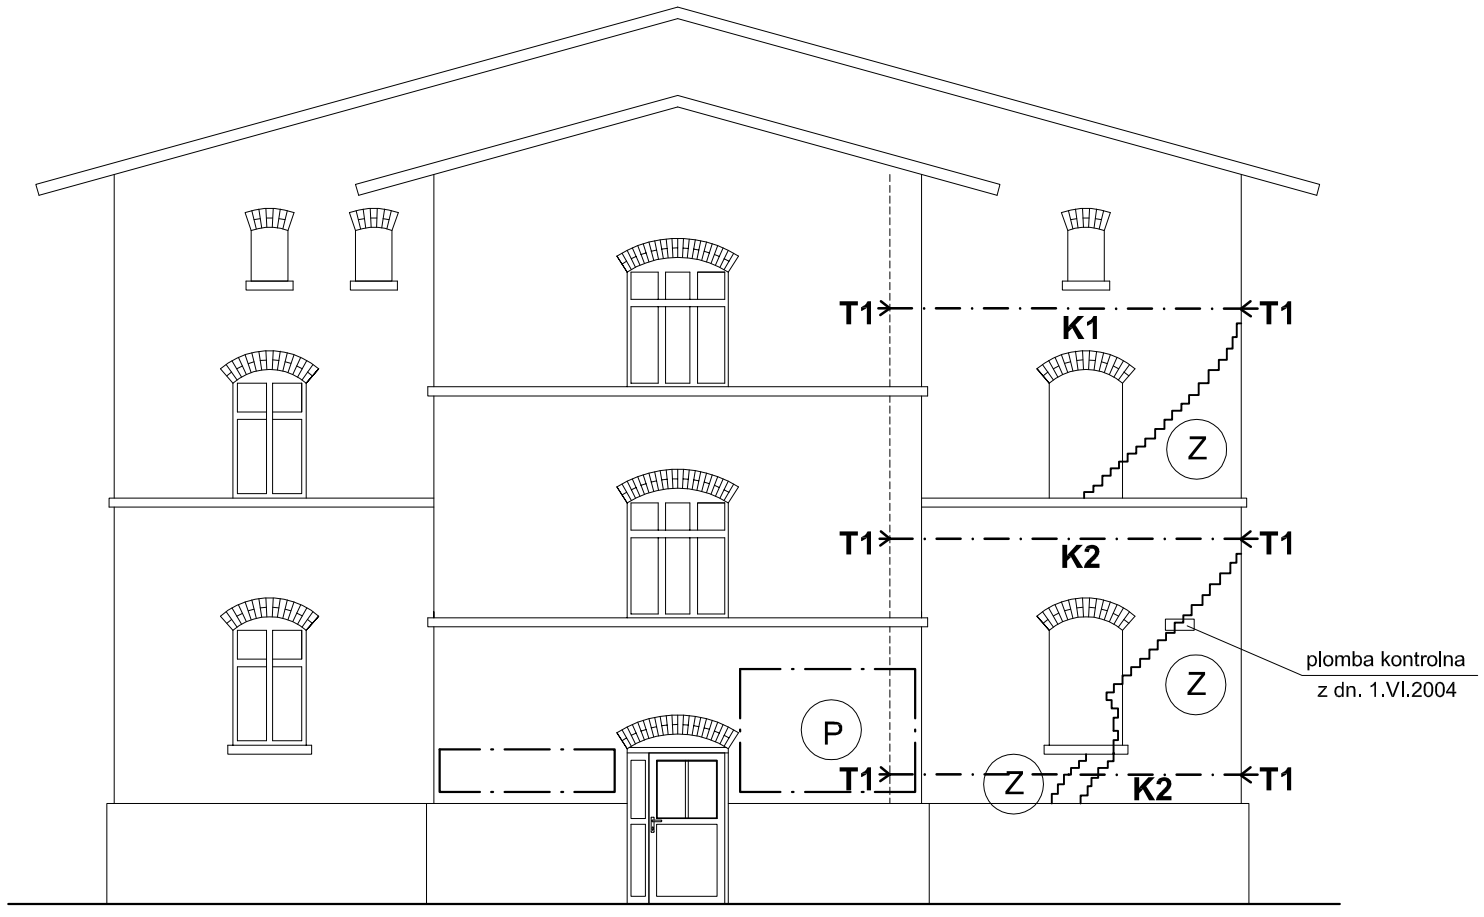
ELEWACJA SZCZYTOWA Nr 6A

Lokalizacja zarysowań i pęknięć ścian

Miejsca z ubytkami spoin i zlasowanymi cegłami
ubytki spoin - do uzupełnienia, cegły do przemurowania

Z — Wykonać zbrojenie spoin prętmi śr. 4,5 mm w co trzeciej spoinie

P — Wykonać przemurowania pęknięć od strony elewacji wg opisu
