EKSPERTYZA TECHNICZNA

OCENA STANU TECHNICZNEGO STROPÓW NAD PIWNICAMI

Obiekt, adres: Budynek mieszkalny, Wałbrzych,
ul. Niepodległości nr 180

WAŁBRZYCH, październik 2017 r.

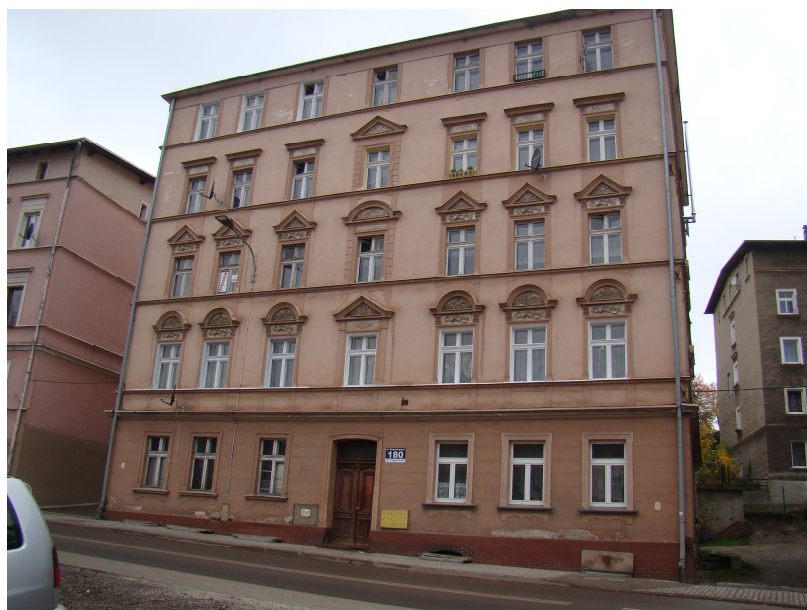
Stropy nad piwnicami wy-
konano w postaci płaskich
ceramicznych płyt Kleina
opartych na stalowych bel-
kach dwuteowych. Stropy
nad kondygnacjami nad-
ziemnymi są konstrukcjami
drewnianymi -są to typowe
stropy belkowe ze ślepymi
pułapami, zasypkami stro-
powymi, drewnianymi
podłogami i podsufitkami.
Schody prowadzące do
piwnic kamienne.

Piwnice są niskie – od 182cm do max 192cm. Dodatkowo wysokość ta jest jeszcze
obniżona w przejściach – pod otworami w ścianach nośnych wysokość wynosi od
1,68 do 1,89m. Środkowy, poprzeczny trakt ze schodami oraz wewnętrzny, po-
dłużny, środkowy trakt korytarzowy (oba o szerokości 2,40m) przykryte są płaski-
mi stropami, których belki opierają się na ich ścianach bocznych. W obu traktach
bocznych belki oparte są na ścianach poprzecznych.
