## **EKSPERTYZA TECHNICZNA**

### **OCENA STANU TECHNICZNEGO STROPÓW NAD PIWNICAMI**

**Obiekt, adres:** Budynek mieszkalny, Wałbrzych,  
ul. Niepodległości nr 152

**Inwestor:** Wspólnota Mieszkaniowa przy ul. Niepodległości 152  
w Wałbrzychu

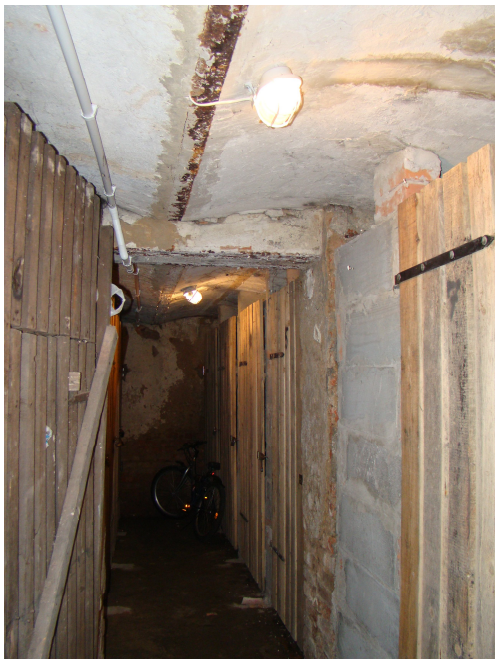
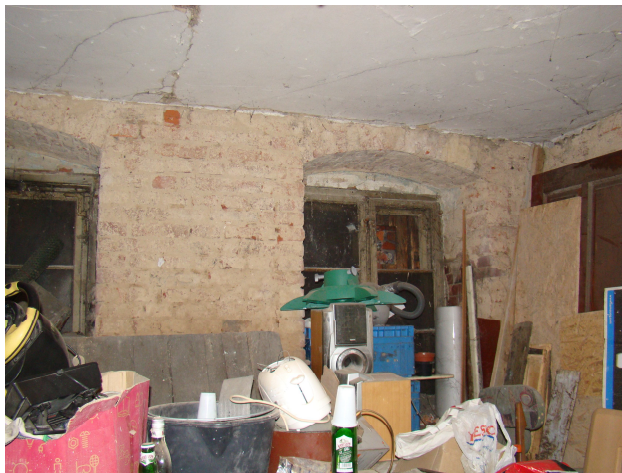
piwnic ze stropami stalowo-ceramicznymi zmienna: od 213 - 216cm pod belkami stalowymi do 230-240cm w środku rozpiętości ceramicznych łuków sklepień.

W dwóch pomieszczeniach od strony frontowej, gdzie kiedyś istniało mieszkanie typu pokój z kuchnią, pozostały jeszcze drewniane stropy belkowe ze ślepymi pułapami i drewnianą podsufitką pokrytą tynkiem na trzcinie. Tam wysokość pomieszczeń wynosi 2,33m.
