EKSPERTYZA TECHNICZNA

OCENA STANU TECHNICZNEGO STROPÓW NAD PIWNICAMI

Obiekt, adres: Budynek mieszkalny, Wałbrzych,
ul. Niepodległości nr 172

Inwestor: Wspólnota Mieszkaniowa przy ul. Niepodległości 172
w Wałbrzychu

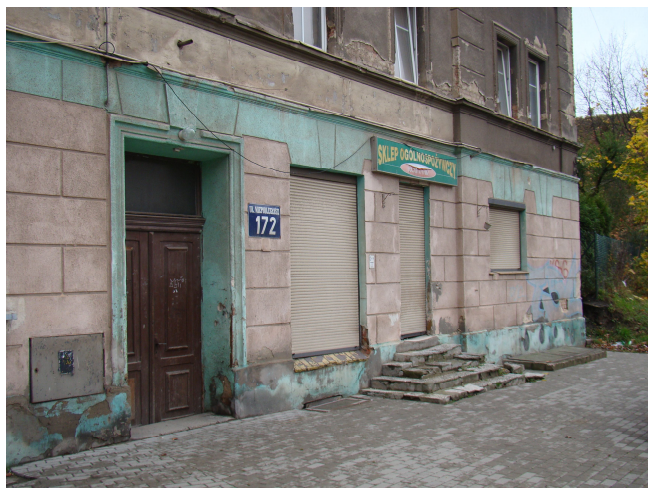
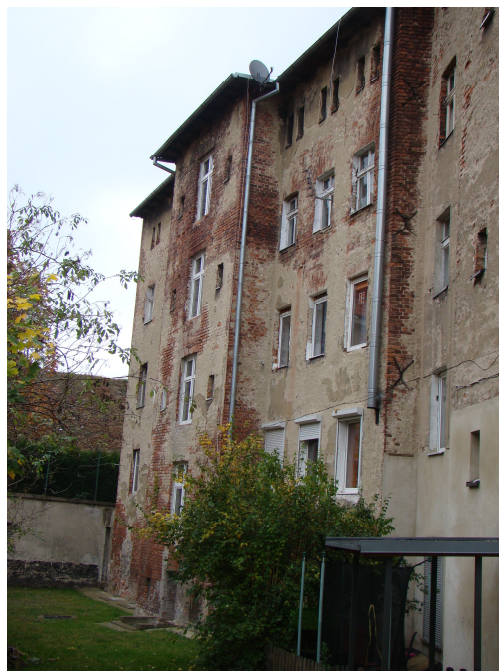
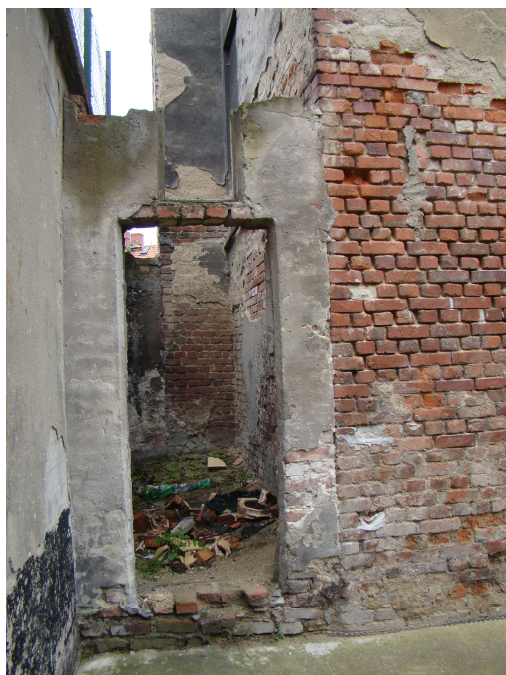
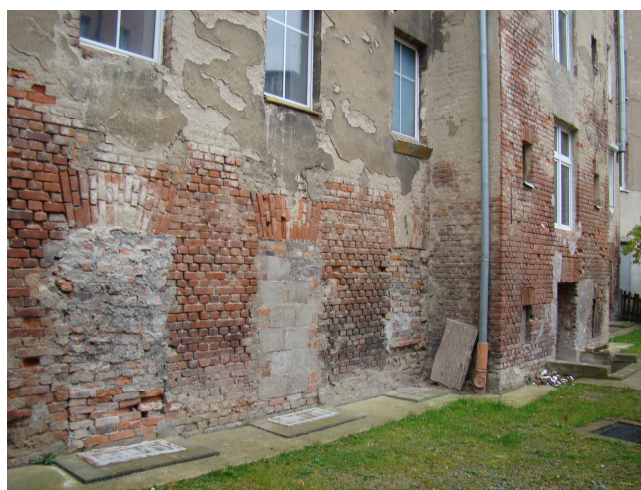
Pod względem konstrukcyjnym w budynku występuje mieszany układ ścian nośnych (w piwnicach przeważa układ podłużny). Ściany podłużne tworzą w budynku trzy trakty: węższy, środkowy trakt korytarzowy oraz dwa, znacznie szersze trakty boczne. W pasie na styku z sąsiednim budynkiem nr 174 układ jest odwrotny - nośnymi są tam ściany poprzeczne (w tym jedna poprzeczna ściana wspólna dla obu budynków). Dodatkowo część powierzchni piwnic zajmuje

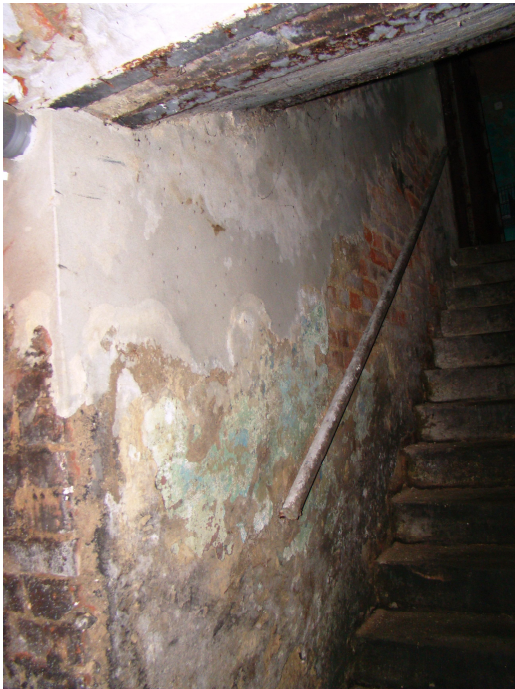
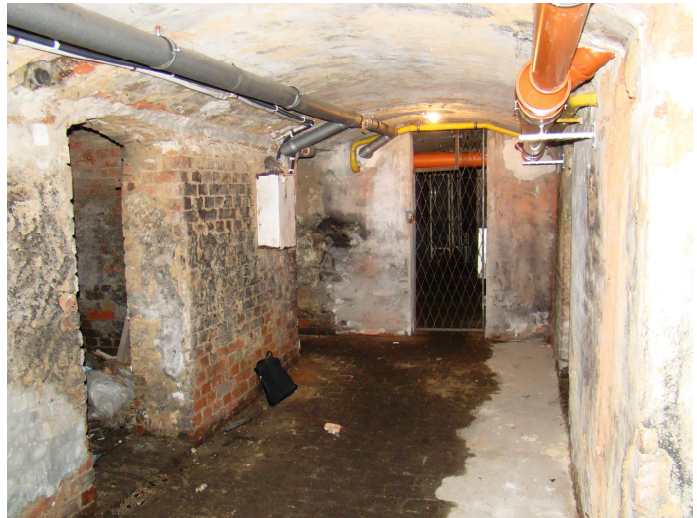
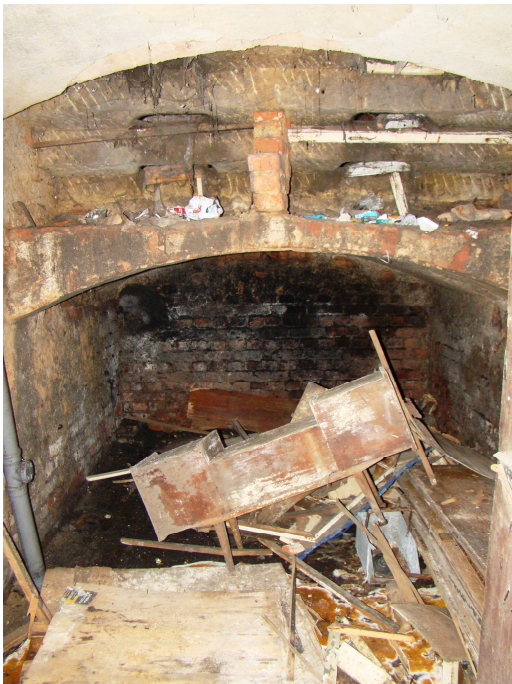
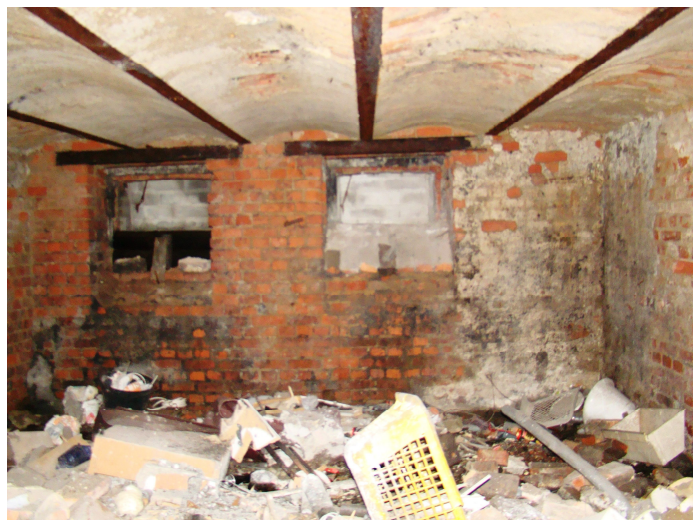
Stropy nad piwnicami wykonano w postaci ceramicznych sklepień łukowych z cegły pełnej rozpiętych pomiędzy stalowymi belkami dwuteowymi rozmieszczonymi co ok. 95-110 cm – tak jest w traktach bocznych, lub w postaci dużych łukowych sklepień ceramicznych wspartych na

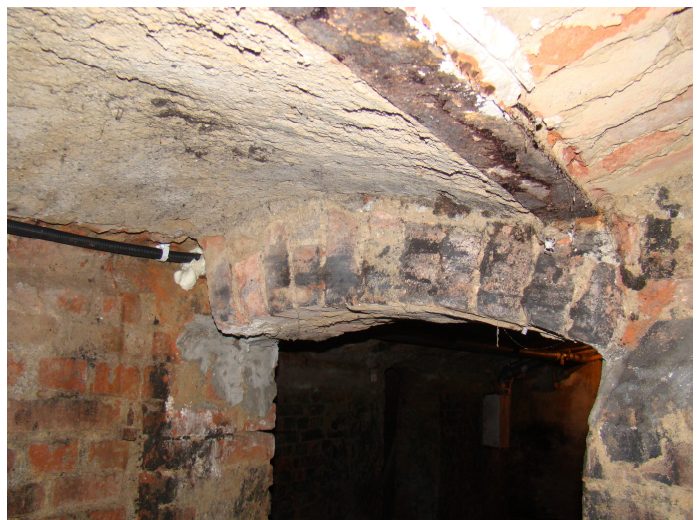
ścianach bocznych – tak jest środkowym trakcie korytarzowym. Także większość otworów drzwiowych jest przesklepiona łukowo.
