### II. EKSPERTYZA TECHNICZNA BUDYNKU

Podstawę formalną opracowania stanowi zlecenie inwestora:  
Wspólnoty Mieszkaniowej budynku przy ul. Szkolnej 14 w Wałbrzychu  
ul. Andersa 48, 58-304 Wałbrzych

Celem opracowania jest wykonanie ekspertyzy stanu technicznego stropów nad piwnicą w budynku zlokalizowanym przy ul. Szkolnej 14 w Wałbrzychu, a w szczególności:

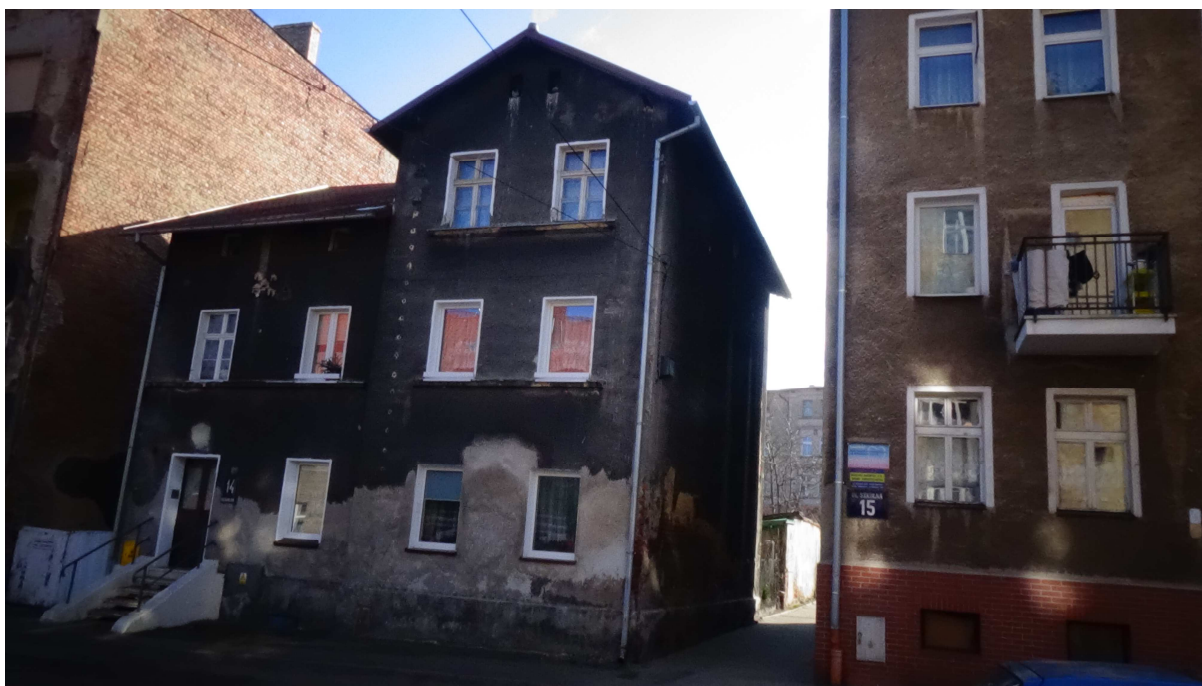
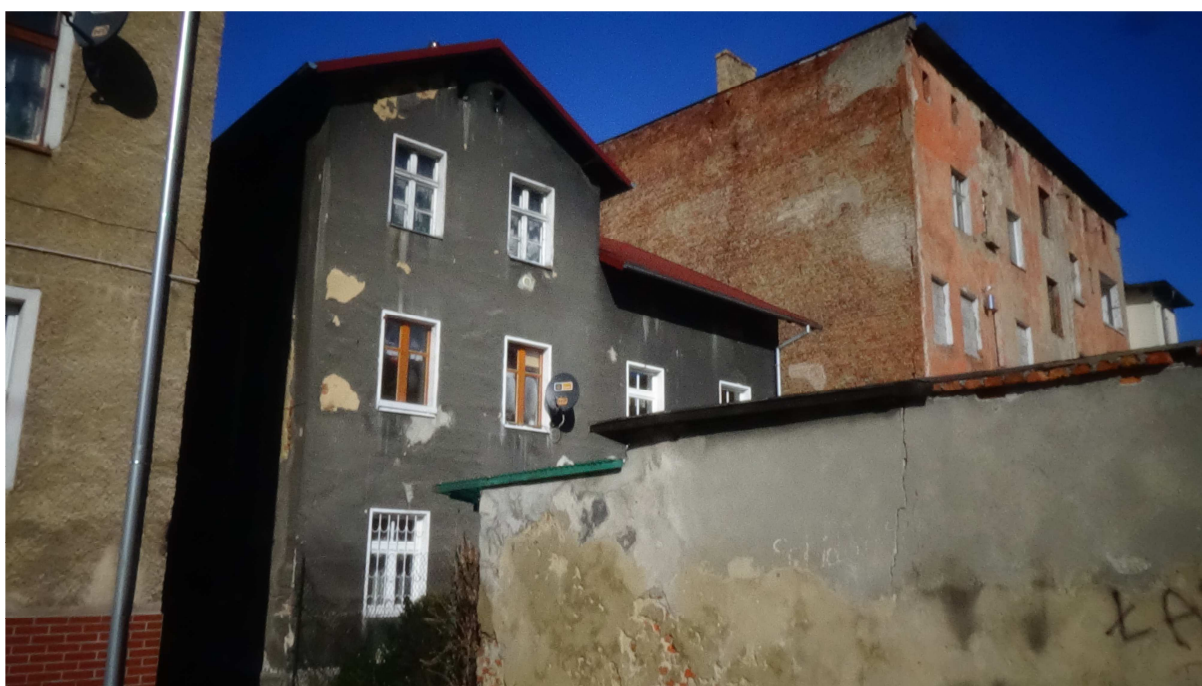
Budynek 4 - kondygnacyjny: piwnica, parter, 1 piętro, 2 piętro oraz poddasze. W piwnicach zlokalizowane są komórki lokatorskie. Na parterze, 1-szym i 2-gim piętrze znajdują się lokale mieszkalne. Na poddaszu znajduje się lokal mieszkalny oraz strych ogólnodostępny. Budynek został zobrazowany na zdjęciach poniżej
