## EKSPERTYZA TECHNICZNA

fundamentów oraz stanu ścian nośnych

**OBIEKT :** Budynek mieszkalny

**ADRES :** ul. Poznańska 11a, 58-303 Wałbrzych  
działka nr 27/15 obr. Podgórze nr 39

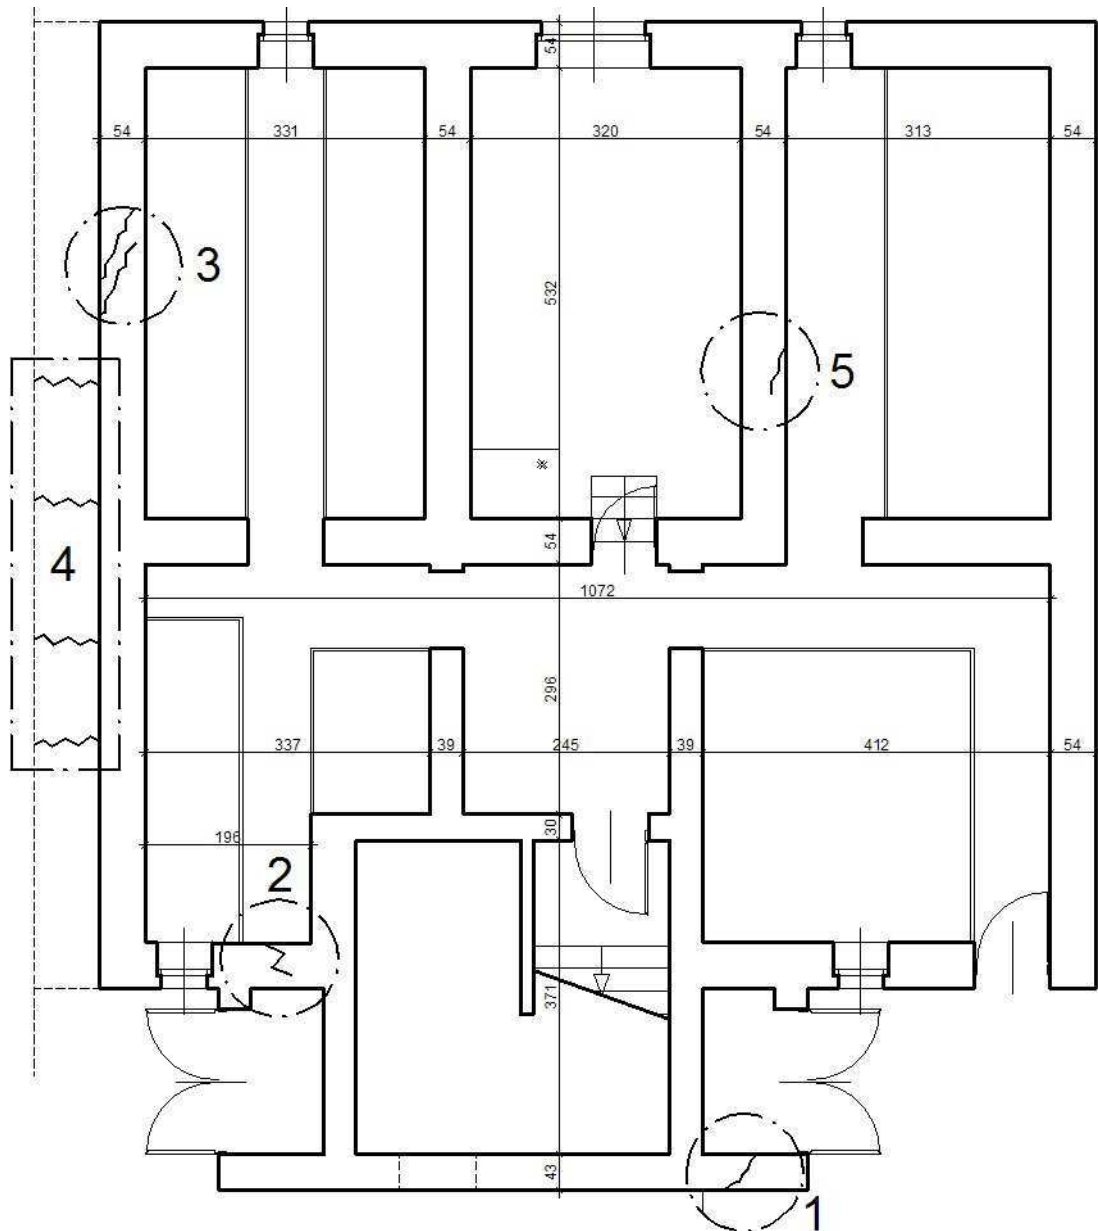
Na ścianach tylnych budynku występuje najczęściej zarysowań. Bardzo znaczne pęknięcie (kilka mm) ściany przyziemia w części cokołowej z cegły licówki, na pełną grubość ściany (miejsce nr 1). Skutkiem pęknięcia jest nawet lekka deformacja fragmentu ściany z jej lica.

Ściany w piwnicach murowane gr. 1 ½ i 2 cegieł. Zlokalizowano niewielkie zarysowania w miejscach oznaczonych jako nr 2 i 3. Dość znaczne ubytki tynku, nawet na całą wysokość ściany, głównie na ścianach zewnętrznych.

- 3) Najbardziej uszkodzonym miejscem jest spękanie na cokole od tyłu budynku (ozn. nr 1). Wystąpiła tu nawet niewielka deformacja fragmentu ściany. Wydaje się, że główną

przyczyną takiego stanu jest napływ wody opadowej zarówno z rur spustowych jak i z terenu od strony ulicy. Woda gromadzi się w tym miejscu z powodu braku odpływu, a następnie wsiąkając w grunt wypłukuje cząsteczki gruntu co przez lata spowodowało osłabienie gruntu w miejscu posadowienia i w konsekwencji pęknięcie muru. Na mapie sytuacyjno-wysokościowej widoczna jest kratka wpustowa kanalizacji deszczowej z podpiętym odpływem z rury spustowej. W chwili obecnej nie udało się zlokalizować wpustu (najprawdopodobniej zasypany), a rura spustowa odprowadza wodę na teren. Dodatkowo sytuację potęguje bezpośredni zrzut wody opadowej z dachu przybudówki bezpośrednio na teren.

- 4) Wykazane w ekspertyzie uszkodzone miejsca w ścianach i stropie kolebkowym należy naprawić.
- 5) Zaleca się również w okresie późniejszym odtworzenie systemu odwodnienia podwórza wraz z wpięciem rur spustowych.

- 1) W miejscachznaczonych pęknięć ścian wykonać przemurowania z cegły ceramicznej klasy 15,0 Mpa, a na cokołach z cegły klinkierowej pełnej klasy 35,0 MPa na zaprawie cementowo-wapiennej marki M-4. Przemurowania wykonywać odcinkami nie dłuższymi niż 50cm.
