## EKSPERTYZA TECHNICZNA

### Ocena stanu technicznego stropów nad piwnicami

**OBIEKT :** Budynek mieszkalny

**ADRES :** ul. Głowackiego 5, 58-303 Wałbrzych  
dz. nr 23/1 obręb Podgórze nr 33

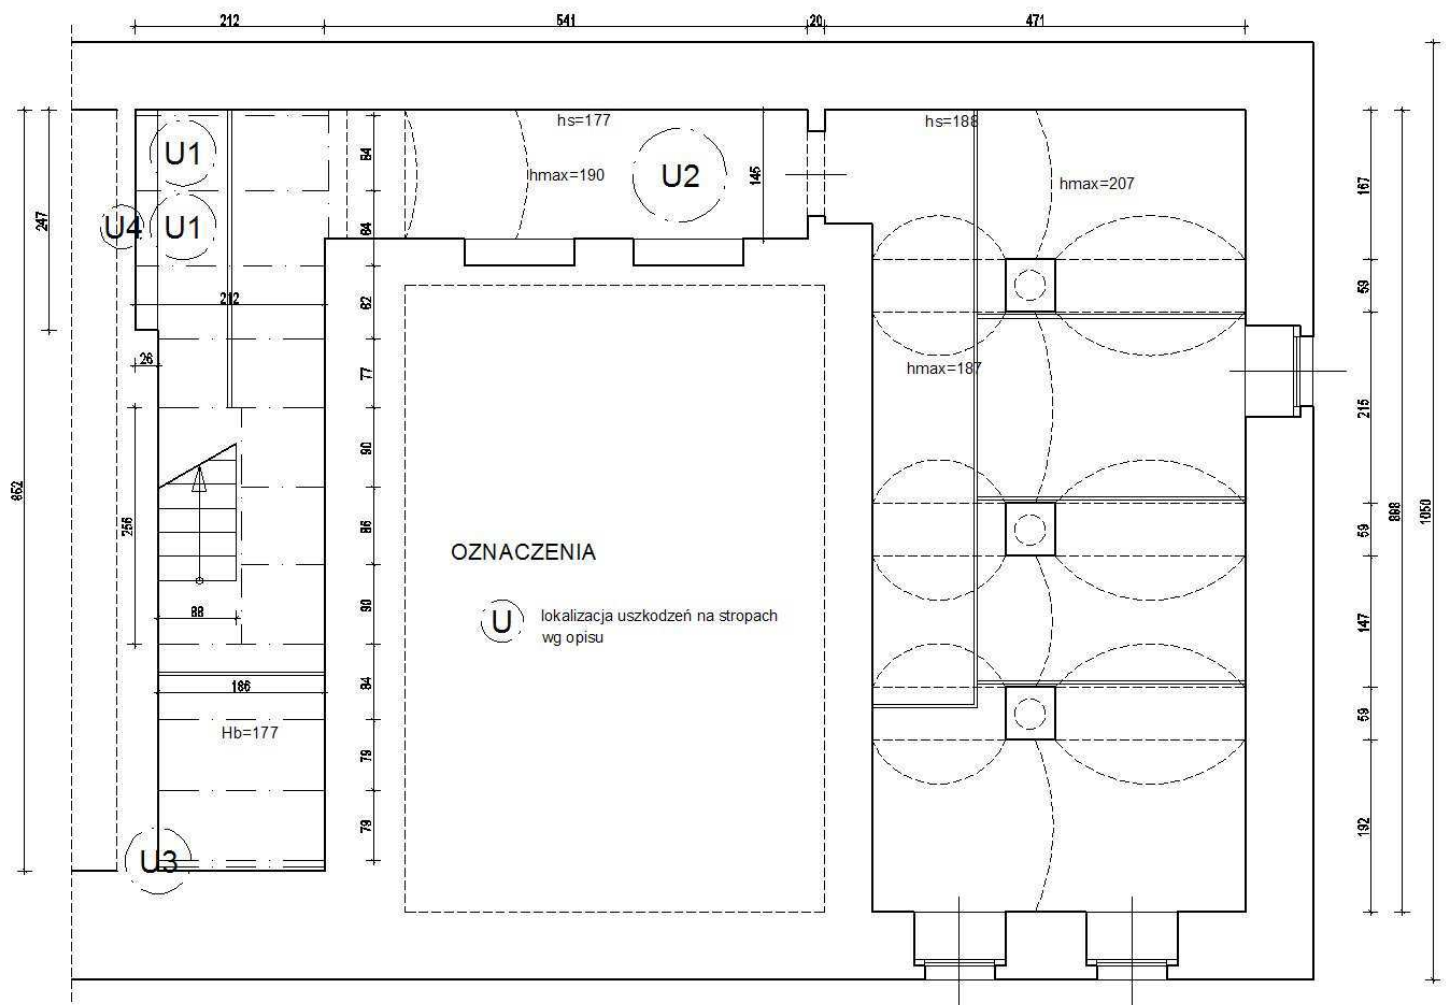
Większym zagrożeniem są dość znaczne ubytki spoin jak i pęknięte cegły w dwóch polach ceramicznego stropu odcinkowego. Miejsca tych uszkodzeń zaznaczono na rysunku symbolem „U1”.

Na sklepieniach kolebkowych miejscowo erozja odsłoniętej cegły, lecz znacznych ubytków cegły nie widać. Materiał ceramiczny kruszy się w pojedynczych miejscach, powierzchnie, nie ma widocznych spękań czy rozwarstwień – miejsca oznaczone jako U2 na rysunku.

Na ścianie wewnętrznej stwierdzono dość znaczne pęknięcie – oznaczenie ‘U4’.

- 4) Wykonać przemurowanie pęknięcia w ścianie z cegły ceramicznej pełnej klasy 15,0 MPa na głębokość nie mniejszą niż pół cegły.
- 5) Należy również uzupełnić ubytki i odparzenia tynku na stropach i wykonać białkowanie.
