## **PROJEKT BUDOWLANY**

### **Remont balkonów-galerii**

**OBIEKT:** WIELORODZINNY BUDYNEK MIESZKALNY  
KATEGORIA OBIEKTU XIII

**ADRES :** Wałbrzych, ul. Drzymały 8, działka nr 116/3,  
obręb Rusinowa nr 35

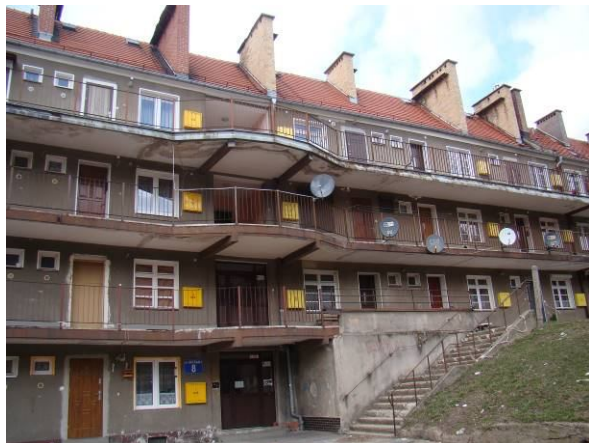
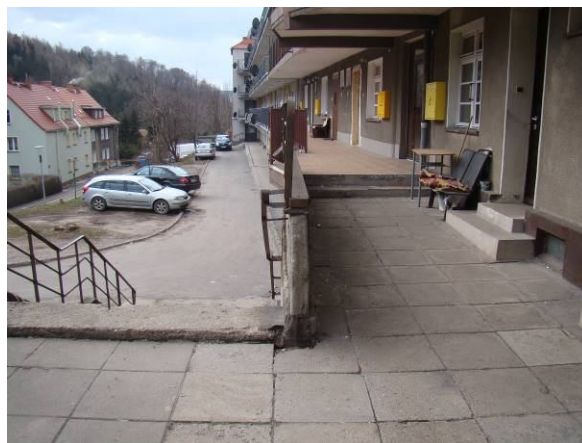
Budynek nr 8 stanowi środkową część wieloklatkowego obiektu zbudowanego w latach 30-tych XX wieku. Jest typowym przykładem tzw. galeriowców, czyli budynków w których komunikacja pozioma w obrębie każdej kondygnacji

nadziemnej odbywa się poprzez zewnętrzną galerię (balkon) – do poszczególnych mieszkań wchodzi się z poziomu zewnętrznej galerii.

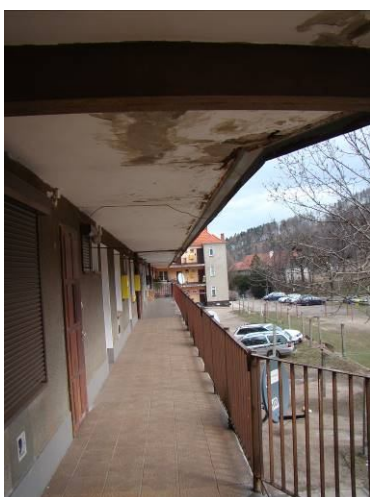
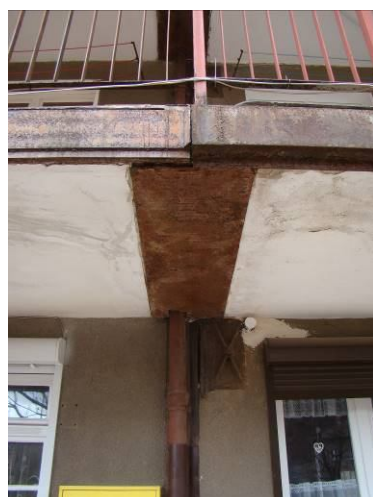
Zgodnie z treścią umowy projekt dotyczy wyłącznie remontu galerii. W ramach wcześniejszych remontów budynek zabezpieczono przed wpływem szkód górniczych - podzielono go dyktacjami na trzy części a ściany każdej części spięto stalowymi ściągami kotwionymi w narożach za pomocą stalowych tarcz. Nieco

później w budynku przebudowano kominy i wymieniono pokrycie dachowe. W budynku nr 8 nie dokonano termomodernizacji. Miejscowo wykonano tylko nowe warstwy wierzchnie posadzek galerii (występują różne rodzaje płytek).
