## EKSPERTYZA TECHNICZNA

### stanu technicznego stropów nad piwnicami

**OBIEKT:** Budynek mieszkalny

**ADRES :** ul. 1 Maja 164 58-305 Wałbrzych  
działka nr 159/1 obr. Sobiecin nr 29

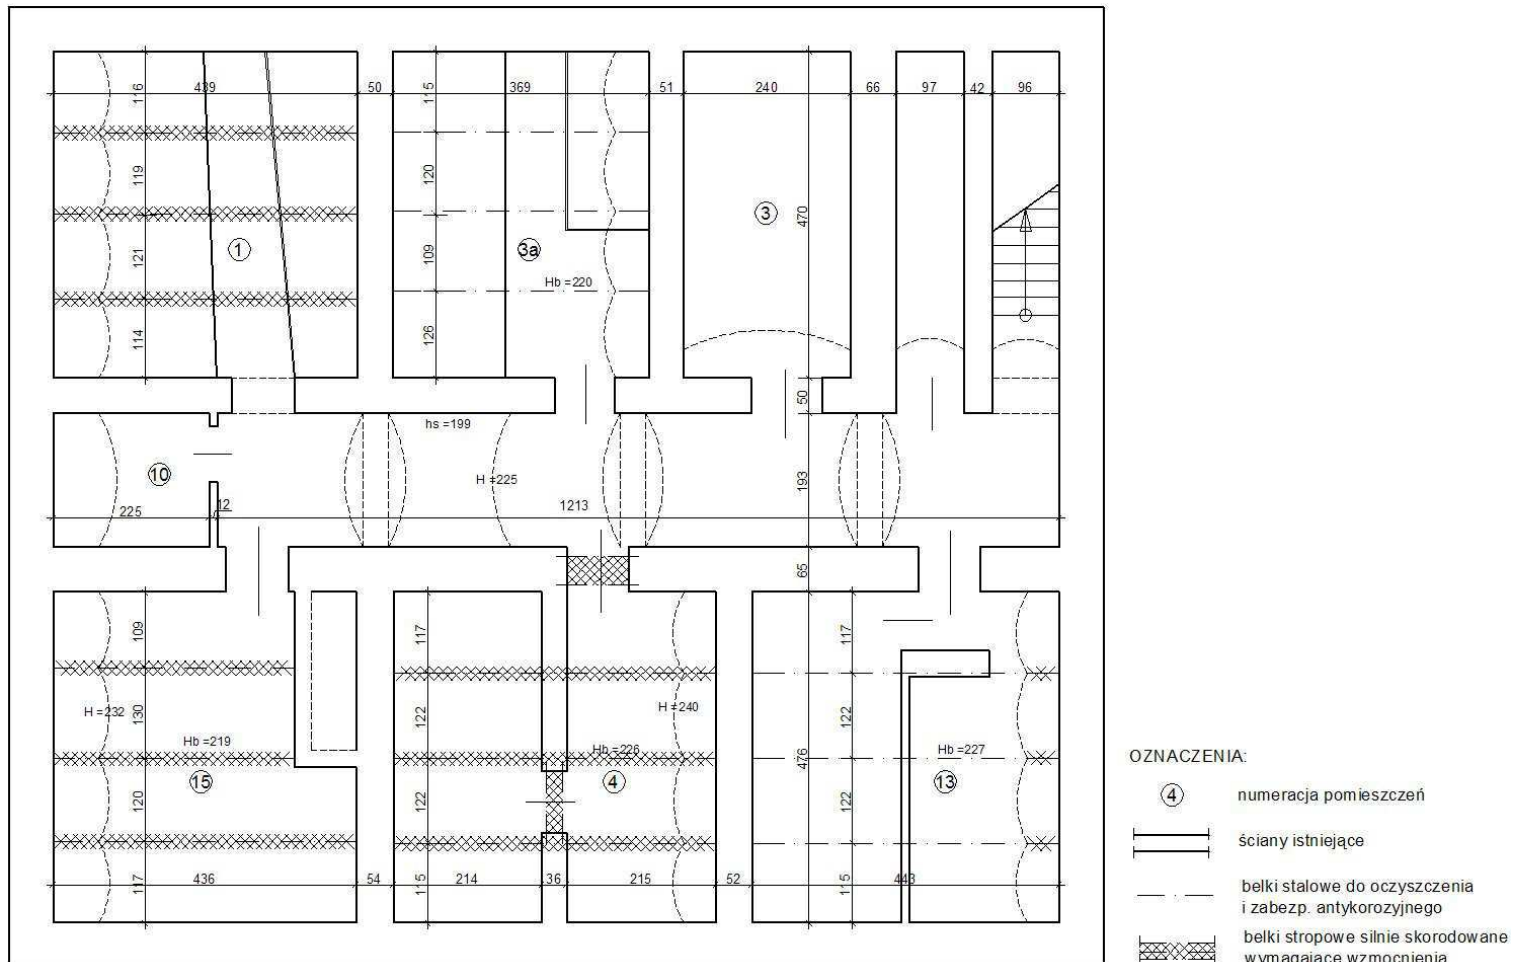
W piwnicach budynku od wielu lat nie przeprowadzono żadnych poważniejszych prac remontowych dotyczących stropów. W wyniku wieloletniej eksploatacji, bez bieżących napraw, stopniowej degradacji uległy tynki sufitów na ceramicznych sklepieniach i stopkach belek. Liczne ubytki tynków przy odsłonięciu stopek belek doprowadziły do zaawansowanej korozji części belek stropowych.

W pomieszczeniach o nr 1, 4 i 15 stwierdzono silną korozję łuszczącą stalowych belek stropów odcinkowych. Doszło tu do znacznego rozwarstwienia stopek, na których wsparte są

ceglane sklepienia, co stanowi niebezpieczeństwo. Pojawia się tu miejscowo korozja łuszcząca powodująca utratę grubości stopek o ok. 2 do 3mm. Sytuacja jest groźna, ponieważ na skutek bardzo mocnej korozji stalowych belek konstrukcja jest już bardzo osłabiona.

- 1) Dla podparcia najbardziej skorodowanych belek stropowych w pomieszczeniach nr 1, 4 i 15 należy wykonać ich podparcie na całej długości podciągami z profili stalowych, o min. szerokości stopki jak belka istniejąca. Belki opierać na filarach murowanych z cegły posadowionych na stopach betonowych.
- 2) Wszystkie stalowe belki stropowe i nadproża dokładnie oczyścić z rdzy. Elementy istniejącej oraz wzmacniającej konstrukcji stalowej należy zabezpieczyć przeciw korozji poprzez naniesienie ręcznie powłok malarskich z farb antykorozyjnych. (farba antykorozyjna ftalowa miniowa i nawierzchniowa).
- 3) Należy również wykonać całkowitą wymianę bądź uzupełnienie tynków na stropach z ich białkowaniem.
