BOX „SOBIECIN” Walbrzych

Opinia Nr 005948

dotycząca urządzeń grzewczo-kominowych używanych przez

1. Wskazania przewodu kominowego i usytuowania miejsca na podłączenie
2. Ustalenia prawidłowości podłączenia<sup>3</sup>
3. Ustalenia przyczyn wadliwego działania urządzeń<sup>3</sup>

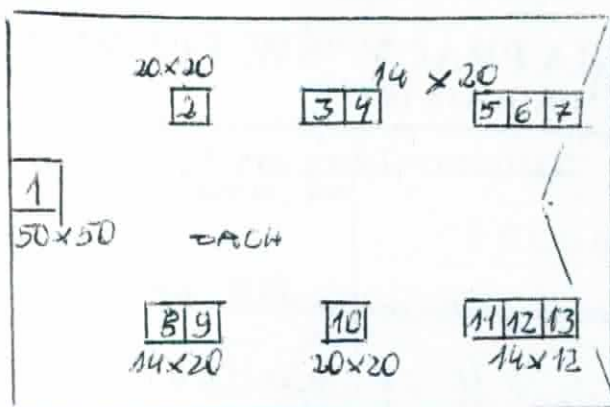
WK - piec CO na opał stały  
 WG - kocioł gazowy CO  
 P - piec pokojowy  
 K - piec kuchenny  
 Z - piec żar.

ad 2 nieprawidłowe podłączenia: przewód nr 6 pięci. COK z H-4 narazem z piecem kuchennym z H-14 oraz w przewodzie nr 9 z układem od CO gaz z H-7 podłączenia jest wentylacja łazienki z H-7 (w)
