KOMINIARSKA SPÓŁDZIELNIA PRACY  
 „SW. FLORIAN” we WROCŁAWIU OKRĘŻNA nr 6  
 REJONOWY ZAKŁAD KOMINIARSKI Nr 17  
 58-301 Wałbrzych, ul. Psie Pole 6  
 tel. 74 84-23-286  
 NIP 896-000-20-54

10.10.2019r.

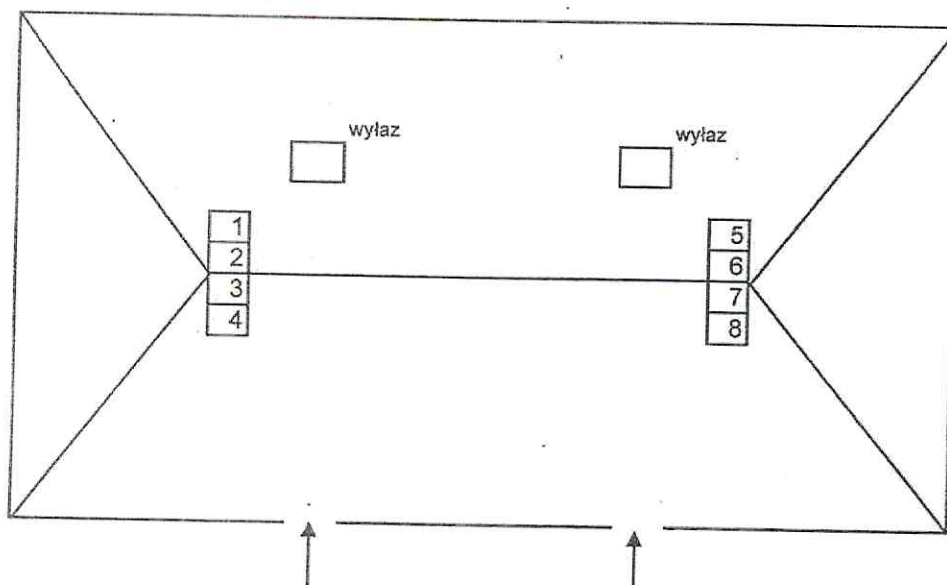
| | 1 | 2 | 3 | 4 | 5 | 6 | 7 | 8 | |

stan techniczny kominów jest dobry w dniu kontroli przewody szczelne .  
 Przewody nr 2 i 6 wymiar 17x17cm pozostałe 14x17cm

Uwaga w przewodzie nr 7 włączone są wentylacje z łazienki mieszk nr 4 i wentylacja z przed pokoju m. nr 3 rozwiązanie takie jest niedopuszczalne - nie można łączyć wentylacji z pomieszczeń o różnych funkcjach użytkowych .
