Celem opracowania jest sporządzenie projektu budowlanego służącego wykonaniu robót budowlanych polegających na wykonaniu remontu wraz z dociepleniem ścian budynku, usunięciu spękań oraz obudowie przewodów wentylacji wywiewnej w budynku mieszkalnym przy ulicy Piotra Skargi 41 w Wałbrzychu.

Opisywany budynek mieszkalny wielorodzinny zlokalizowany jest przy ulicy Piotra Skargi 41 w Wałbrzychu. Ściany budynku wykonane są z cegły pełnej, wykończone tynkiem cementowo – wapiennym. Budynek jest w pełni podpiwniczony, posiada pięć pięter oraz strych.

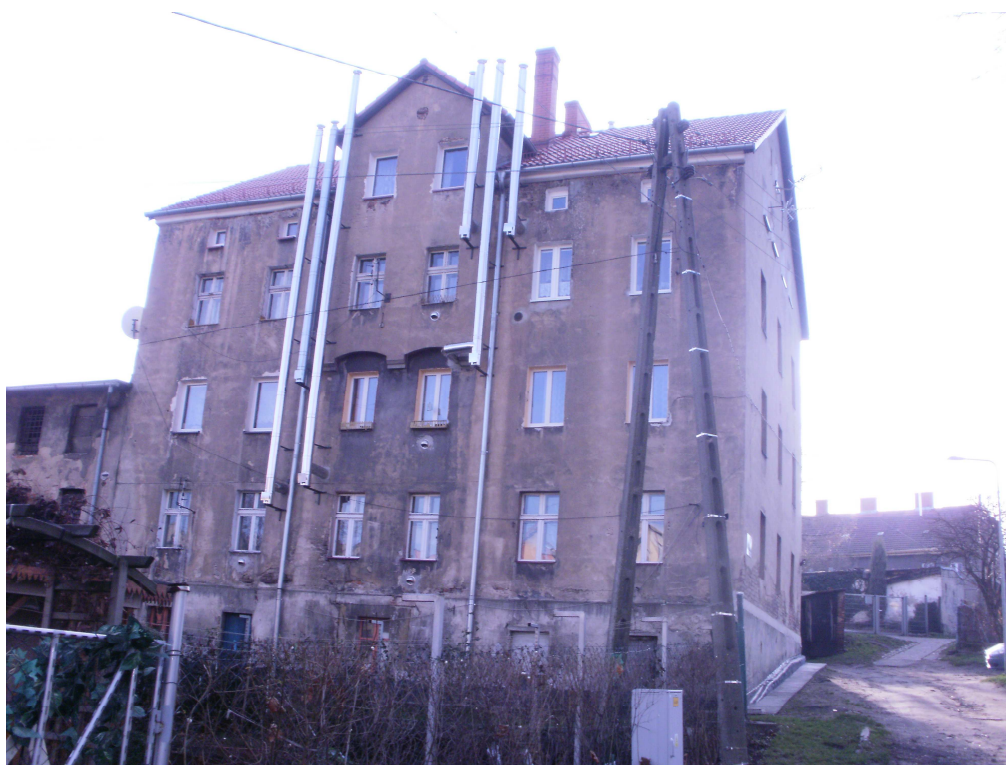
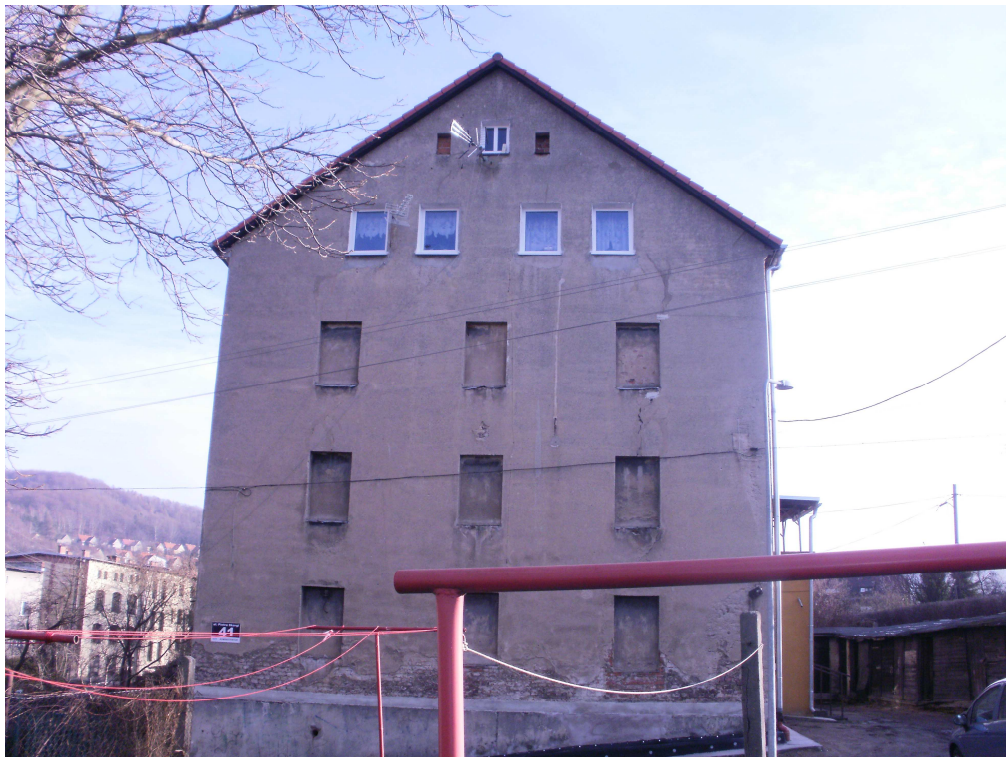
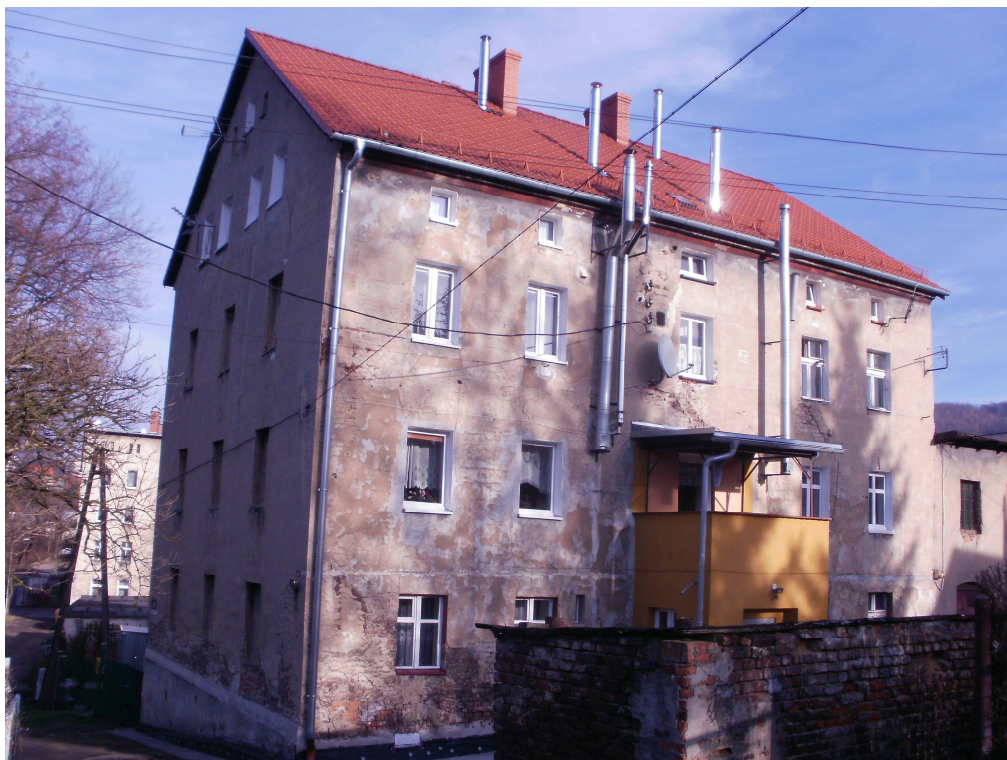
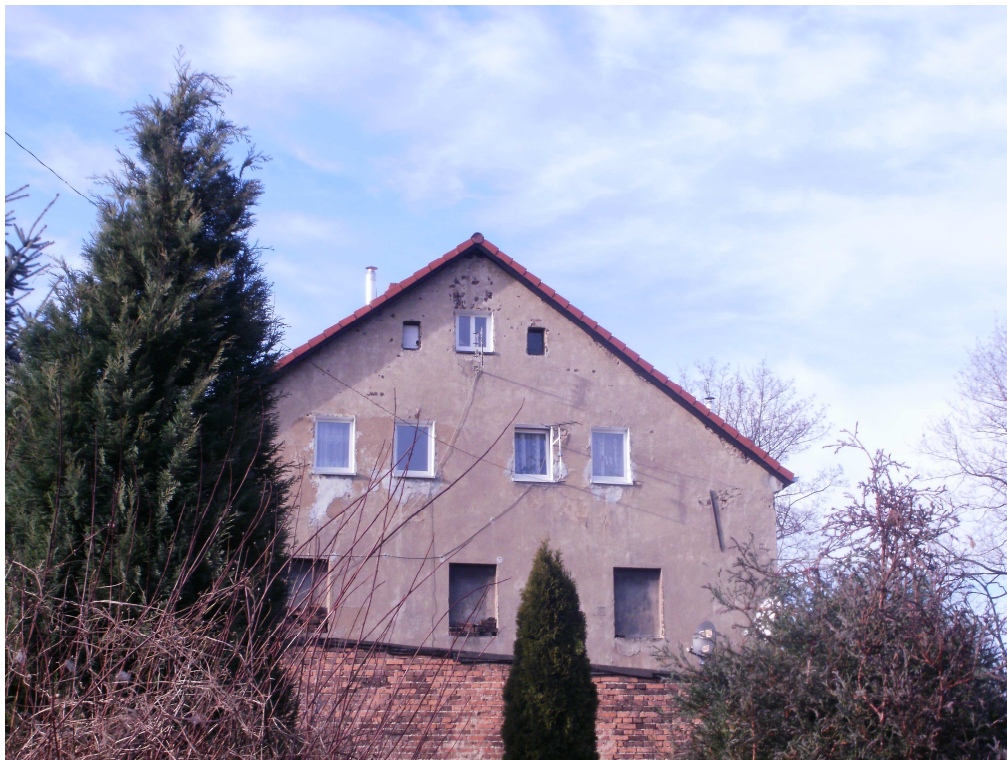
Ściany budynku wykazują liczne ubytki w wykończeniu tynkiem, w wielu miejscach odpadł pozostawiając niezabezpieczoną przed działaniem czynników atmosferycznych cegłę. Na ścianie zachodniej oraz południowej widoczne są spękania oraz rysy. Od strony wschodniej budynku widoczna jest część niższa, która służyła jako komórki – w bardzo złym stanie technicznym – przewidziana do rozbiórki, wg odrębnego opracowania.

Budynek został zobrazowany na zdjęciach poniżej.

W celu usunięcia spękań ścian widocznych na elewacji zachodniej oraz południowej projektuje się wykonanie następujących prac:

- przemurowanie pęknięć w ścianach,
- wzmocnienie zarysowanych fragmentów ścian poprzez założenie w spoinach prętów stalowych,
- wzmocnienie nadproży okiennych poprzez ułożenie nadproży (belek stalowych).

Ściany, w miejscach pęknięć należy przemurować na głębokość $\frac{1}{2}$ cegły ceramicznej pełnej klasy 15,0 MPa, na zaprawie cementowo – wapiennej M4 – w taki sposób, aby długość przemurowania była dłuższa o minimum dwie warstwy poniżej i powyżej pęknięcia. Po wykuciu starych cegieł, należy miejsca te dokładnie oczyścić.

W miejscach spękań nadproży okiennych należy założyć nadproża w postaci belek stalowych, zabezpieczonych wcześniej przed korozją. Podczas wykonywania prac należy podstępłować otwór okienny, wykonać bruzdę do zamontowania belki, w której należy ułożyć belkę owiniętą siatką Rabbita. Dokładnie wypełnić przestrzeń pomiędzy górną stopką belki a ścianą zaprawą cementową. Po ułożeniu belki należy uzupełnić tynki.

Część tynku, która wykazuje tendencje do odpryskiwania z powierzchni ścian należy skuć do gołej cegły. Natomiast tynk, który przylega do powierzchni należy zostawić bez skuwania. Ubytki poddać renowacji, poprzez uzupełnienie ubytków zaprawą renowacyjną 940 Kreisel lub materiałem o podobnych właściwościach.
