| temat: | Kotwienie budynku | | |
| adres: | ul. A.Krajowej 51a, Wałbrzych | | |
| ŚCIANA FRONTOWA<br>I SZCZYTOWA-PŁD. | | skala 1:100 | NR RYS. |

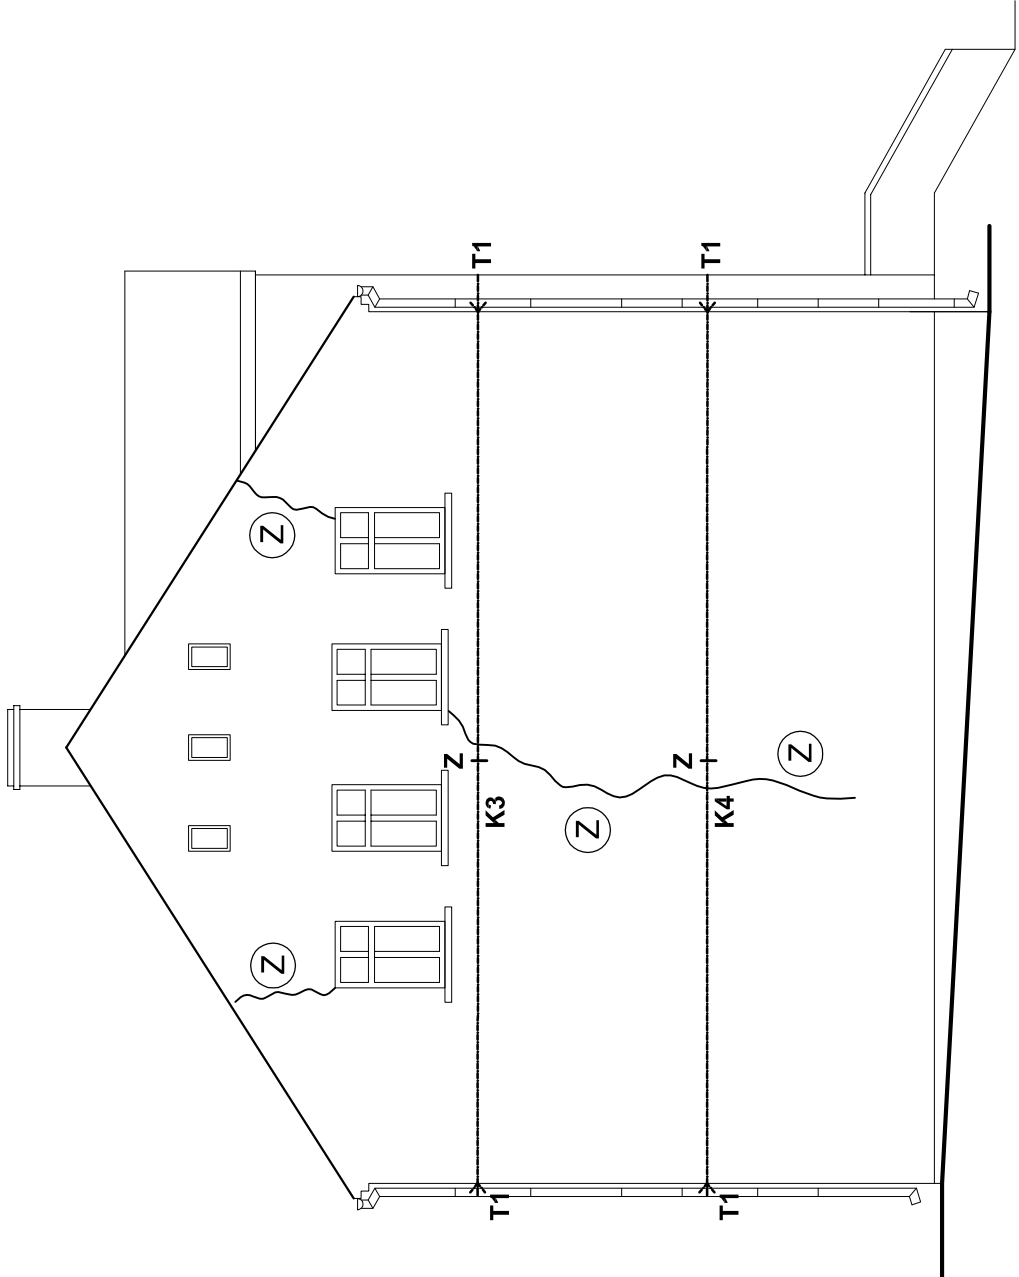
ELEWACJA SZCZYTOWA - PŁD

- 1 - plomba kontrolna 27.03.15 - nienaruszona
- 2 - plomba kontrolna bez daty - pęknięta
- 3 - plomba kontrolna 03.15 - pęknięta
- 4 - plomba kontrolna 15.07.15 - nienaruszona
- 5 - plomba kontrolna 15.07.15 - nienaruszona

- K1 kotwa śr.32mm
- K2 kotwa śr.24mm
- K3 kotwa śr.26mm
- K4 kotwa śr.20mm
- Z zaczep kotwy
- T1 tarcza

~~~~~ Zlokalizowane zarysowania i pęknięcia ściany

(Z) Wykonać zbrojenie spoin prętmi śr. 4,5 mm w co trzeciej spoinie
