Temat:
REMONT I ZADBEZPIECZENIE STROKOW
NAD PWNICAMI

Obiekt:
Budynek mieszkalny, Walbrzych,
ul. Napolodolpolski 152,
dz. nr 17/5, ołpny 39 Polodpazie

Tytuł rysunku:
RZUTY POWNIC
WNZOCNIENI STROKOW
NAD PWNICAMI

Skala:
1:50, 1:20
Nr rys.
2/3

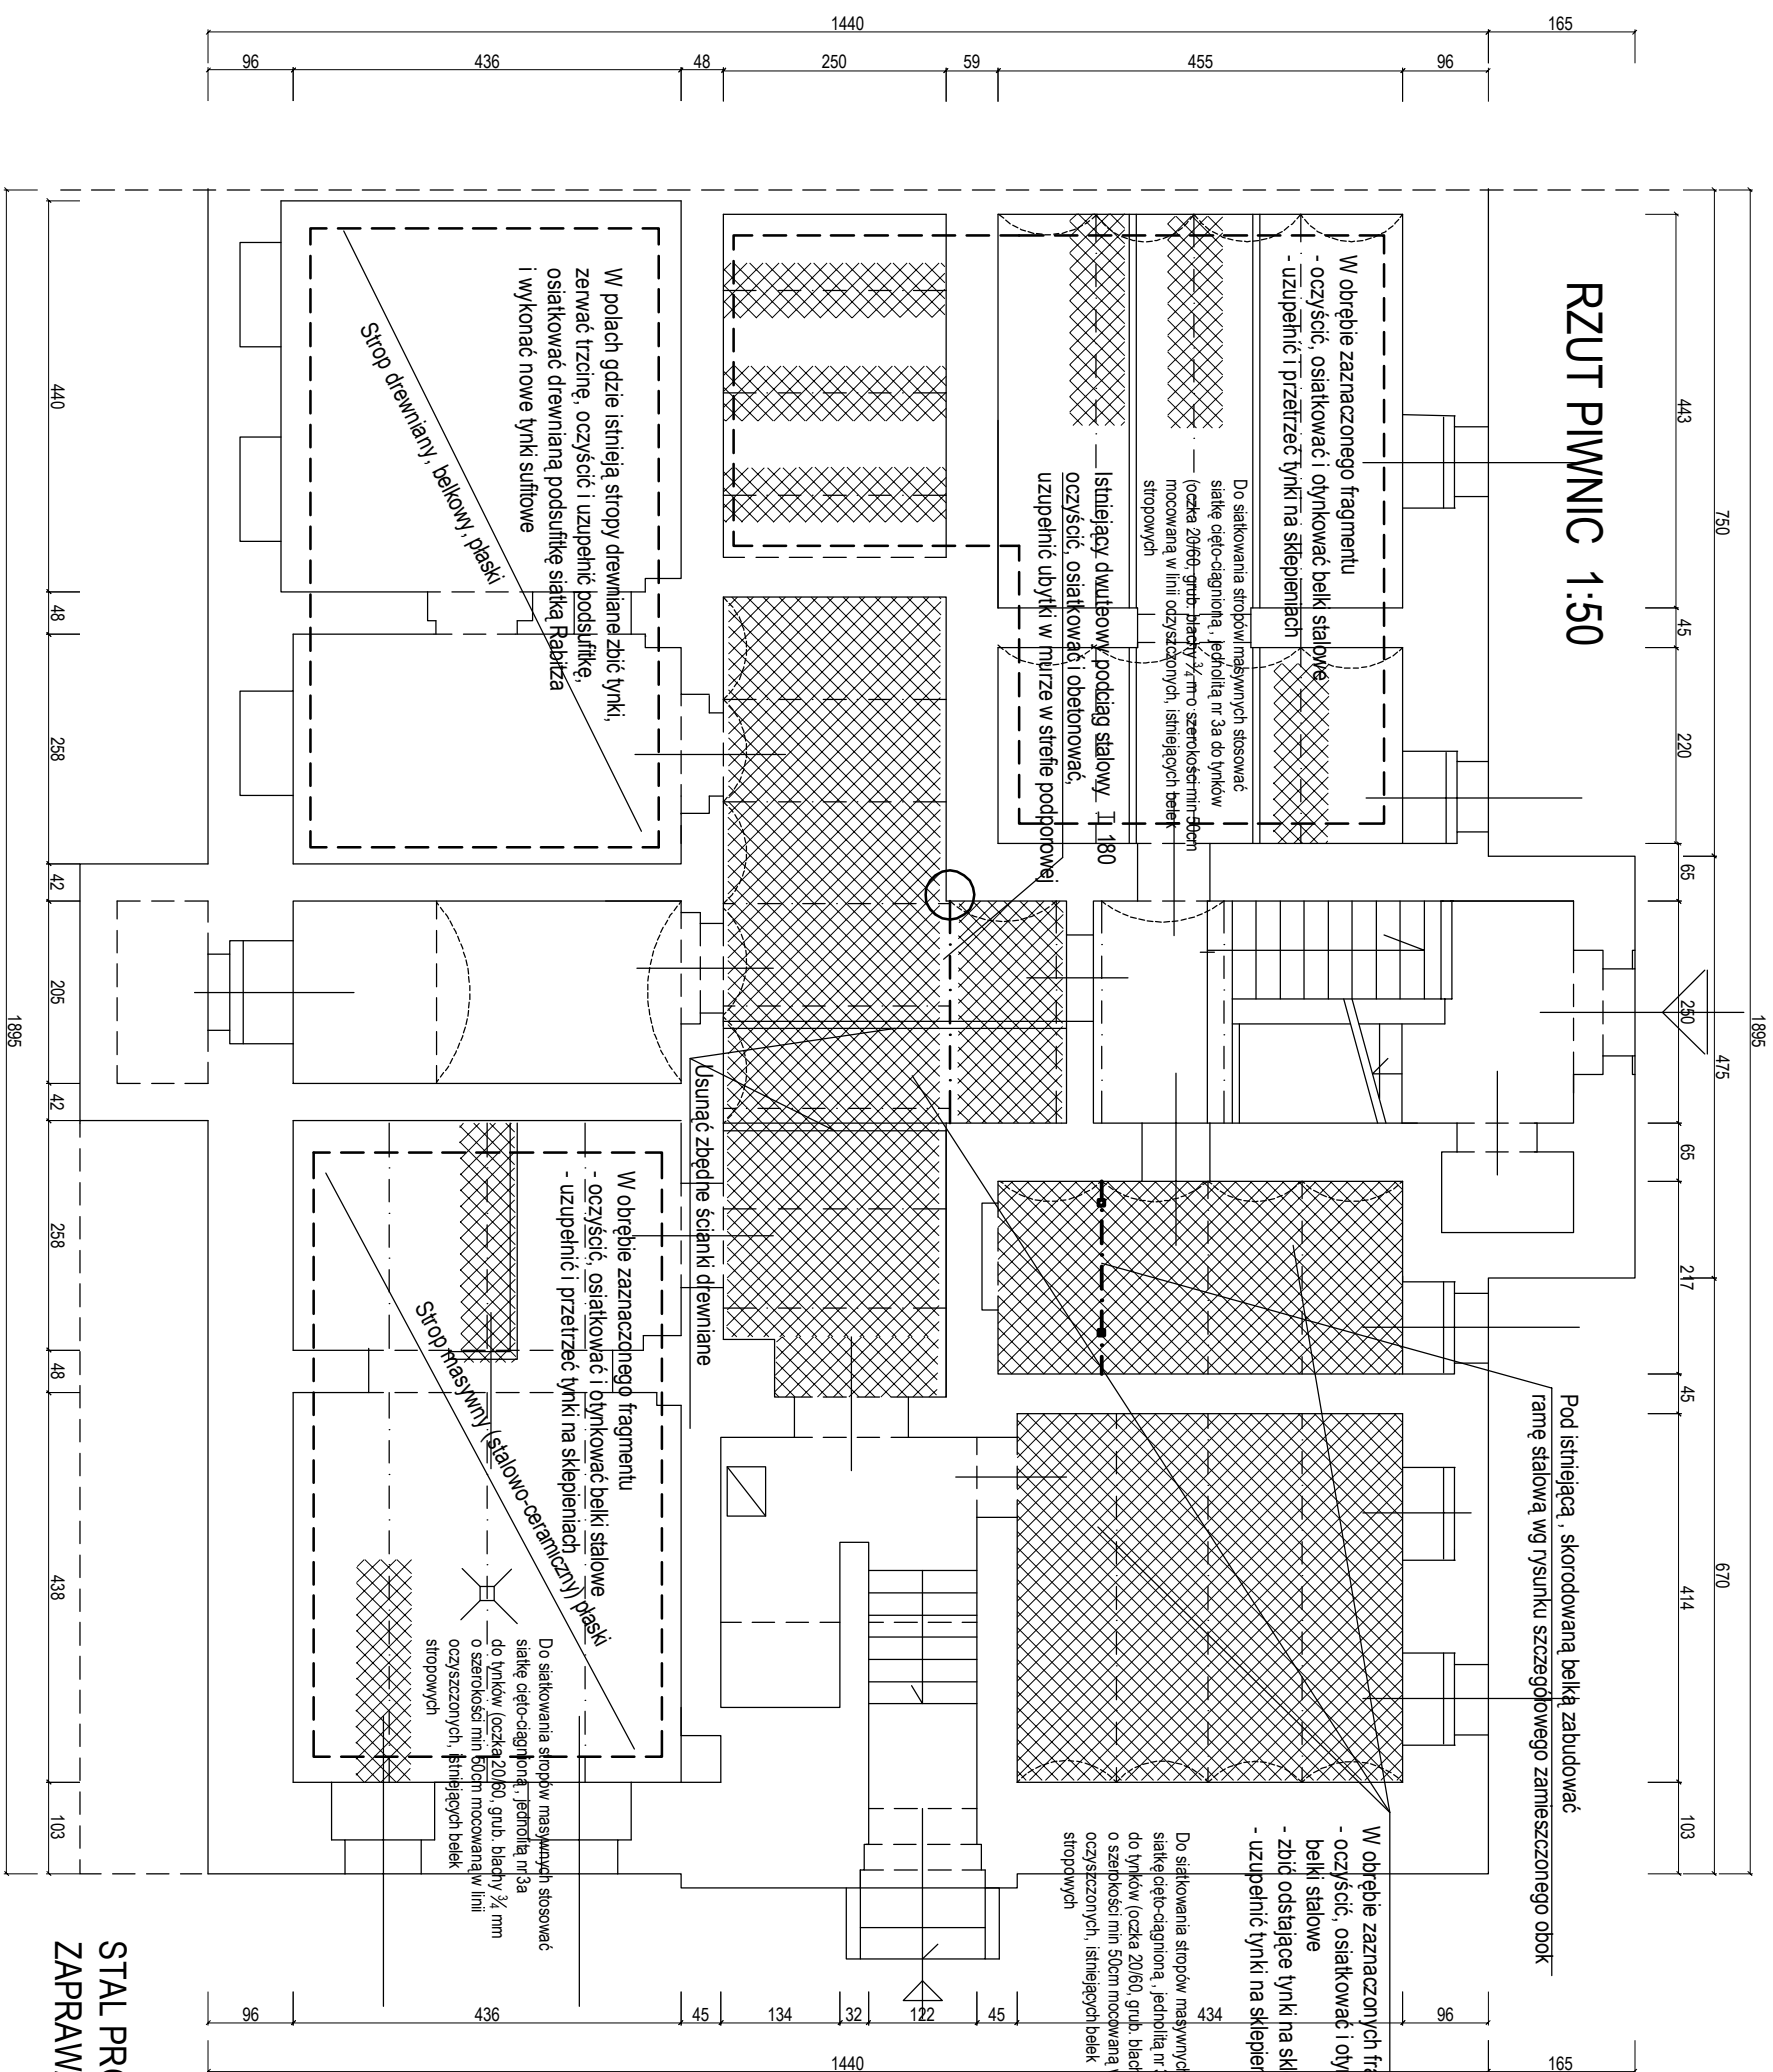
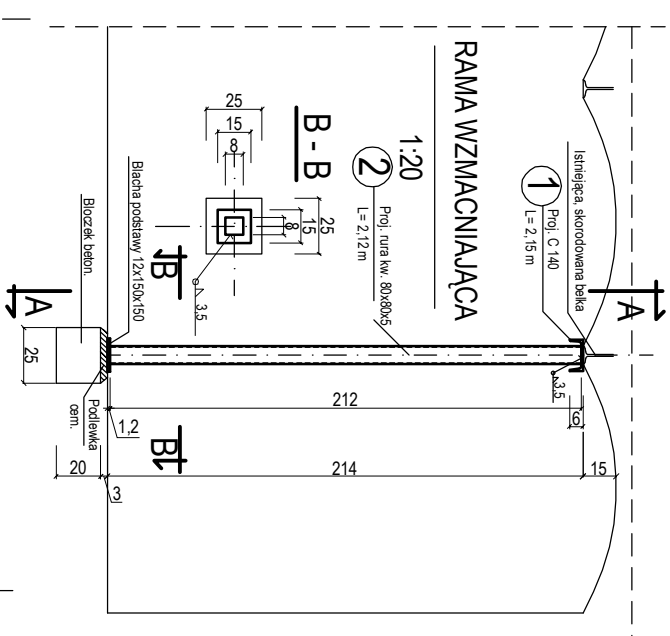
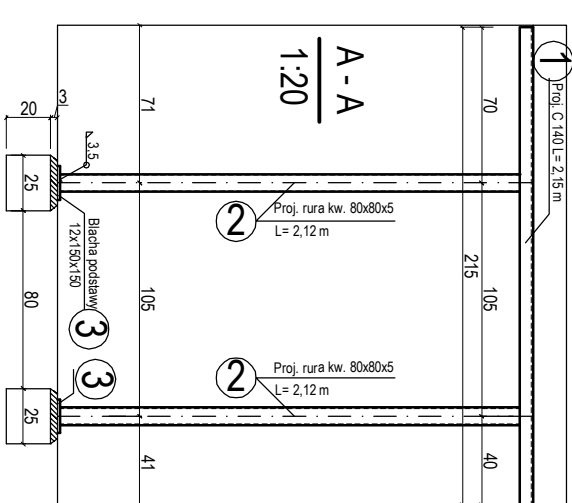
- Technologia wykonania wzmacnień wg opisu technicznego
- W pozostałych, niezaczynach polach uzupełnić ubytki tynków sufitowych całość przetrzeć i pobliakować
- Wymiary sprawdzić na budowie
- Zestawienie stali profilowej wg rys. nr 3/3

STAL PROFILOWA S235JR
ZAPRAWA MARKI 5 i 8
