OPIS TECHNICZNY

1.1.1 Obiekt Budynek mieszkalny

1.1.2 Lokalizacja Wałbrzych ul. Skrzetuskiego 8 działka nr 15/36 obręb
Podgórze 33

1.1.3 Rodzaj budowy wzmocnienie belek stropowych piwnic

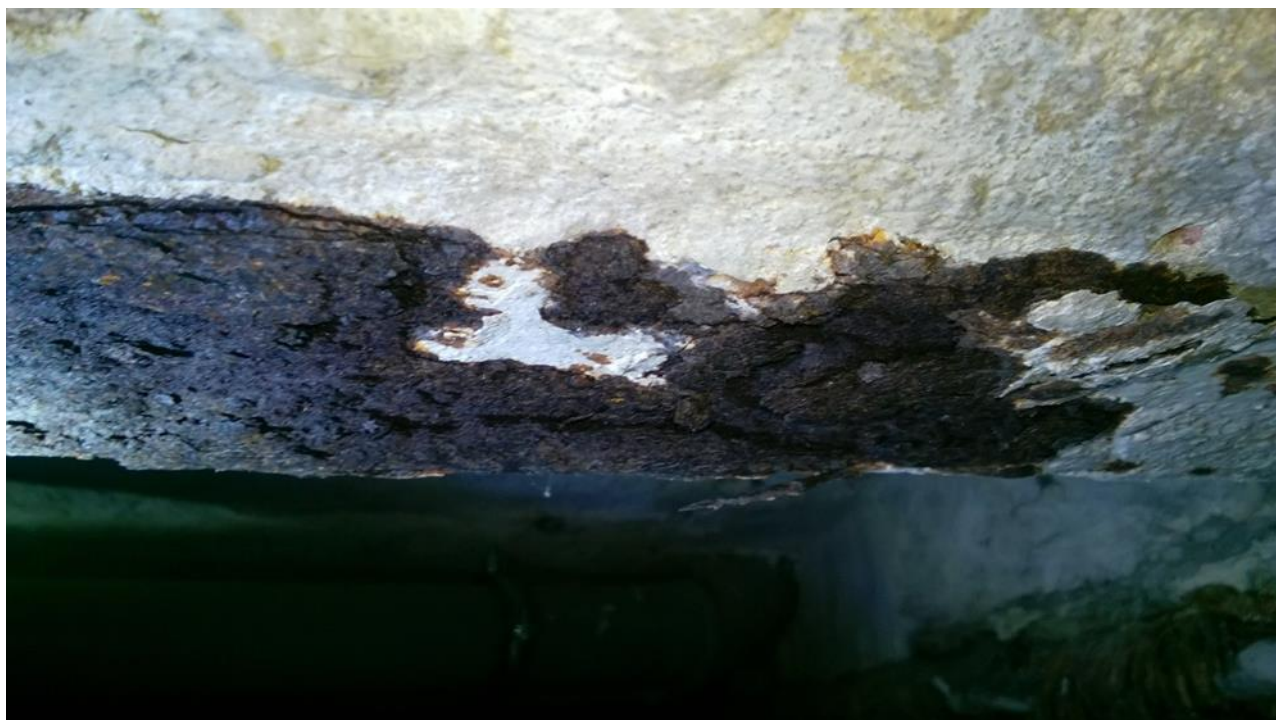
fot. nr 1 korozja powodująca rozwarstwienie dolnych pól belek stropowych -belka korytarzowa

Silnie skorodowana belka stropowa. Brak oraz ubytki na ceramicznej płycie łukowej stropu oraz na belce stalowej doprowadziło do korozji wgłębnej. Taki rodzaj korozji powoduje całkowite zniszczenie elementu belki (dolne stopki stalowych belek).

Przyczyną korozji stalowych belek stropowych jest zwiększony poziom wilgoci w piwnicach oraz brak zabezpieczenia antykorozyjnego elementów stalowych.

Należy obniżyć poziom zawilgocenia piwnic poprzez stosowanie metod nieinwazyjnych lub wykonanie drenażu opaskowego z izolacjami przeciwwilgociowymi pionowymi.

Stalowe konstrukcje belek stropowych i nadproży należy zabezpieczyć antykorozyjnie.

W przypadku wzmocnienia istniejących belek stropowych w piwnicy budynku Skrzetuskiego 8 należy pod „zniszczone” belki stropowe „podłożyć” stalowe belki dwuteownikowe typu HEB100 w części korytarzowej oraz HEB 120 w części komórkowej piwnicy, wsparte na elemencie podporowym wykonanym. Zakres wzmocnienia belek stropowych pokazano na rys. nr 1/4.

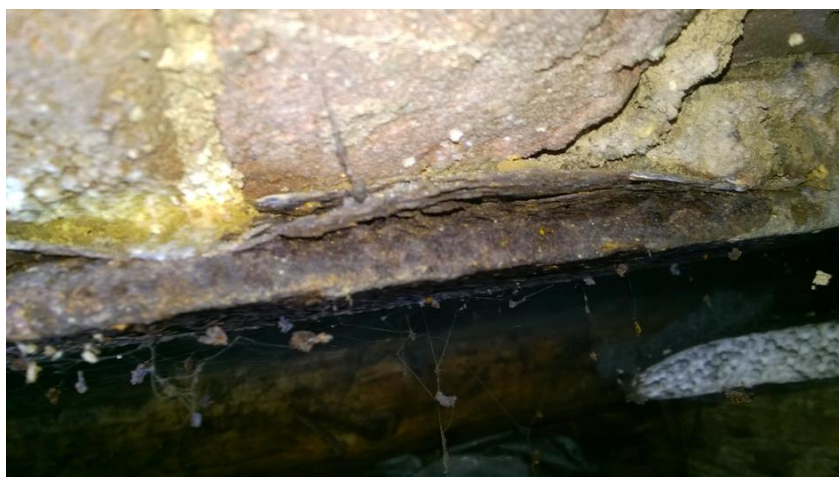
*fot. nr 2 korozja ogólna
belki stropowej- belka w
piwnicy przy komorze
technicznej*

Na fotografii nr 2 widoczne rozwarstwienie dolnej półki na skutek korozji wgłębnej

Belki stropowe - przed zamontowaniem belek (podpierających) stropowych HEB oraz elementów podporowych należy usunąć skorodowane i rozwarstwione elementy belek istniejących. Tak oczyszczoną konstrukcję belek zabezpieczyć antykorozyjnie powłokami malarskimi wielowarstwowymi. Kolejnym etapem jest montaż belek HEB i elementów podporowych. Przed montażem elementów podporowych belki HEB „podłożyć wzdłużnie” pod uszkodzone istniejące belki stropowe i podeprzeć stemplami. Po wykonaniu kotew chemicznych (utwardzeniu kotwy) podparcie belek HEB zdemontować. Ewentualne szczeliny powstałe między istniejącymi belkami stropowymi a belkami HEB szczelnie klinować blachą stalową. Całość konstrukcji zabezpieczyć antykorozyjnie.

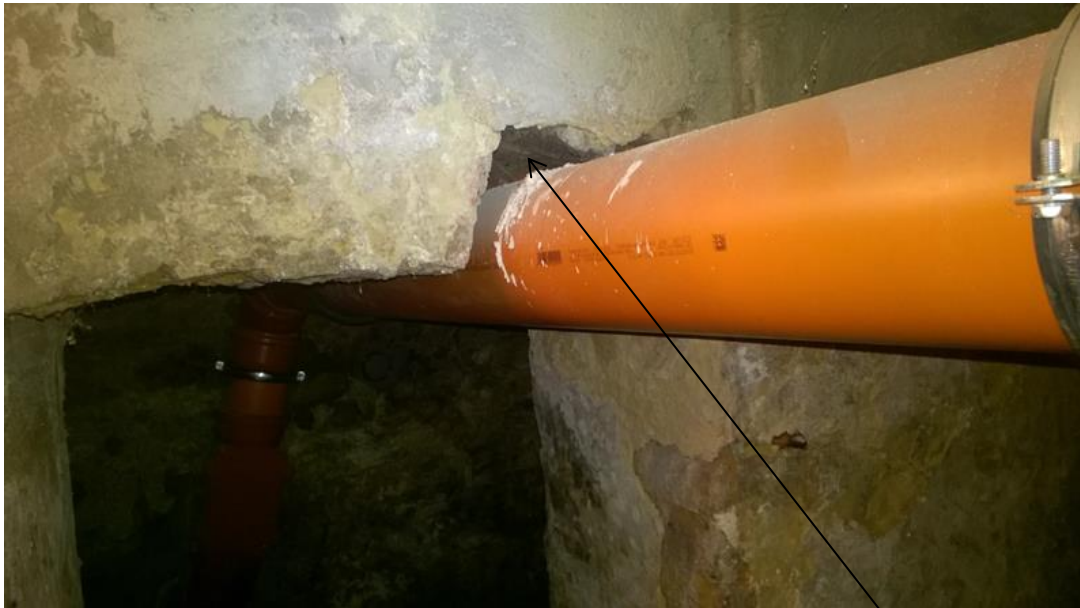
fot. nr 3 podkucie nadproża ceramiczne otworu drzwiowego

W korytarzu piwnicznym w którym wzmocniona zostanie belka stropowa podkuto część łukowego nadproża otworu drzwiowego. Podkucie wykonali instalatorzy dla zamontowania rury kanalizacyjnej. Nie jest zrozumiały cel podkucia nadproża drzwiowego. Można obniżyć leżak kanalizacyjny bez konieczności podkuwania nadproża.

Nadproże ceramiczne nad otworem wejściowym do komory technicznej z licznikiem wody – podciętą część nadproża ceramicznego należy odtworzyć po uprzednim zdemontowaniu leżaka kanalizacyjnego poprowadzonego w nadprożu.

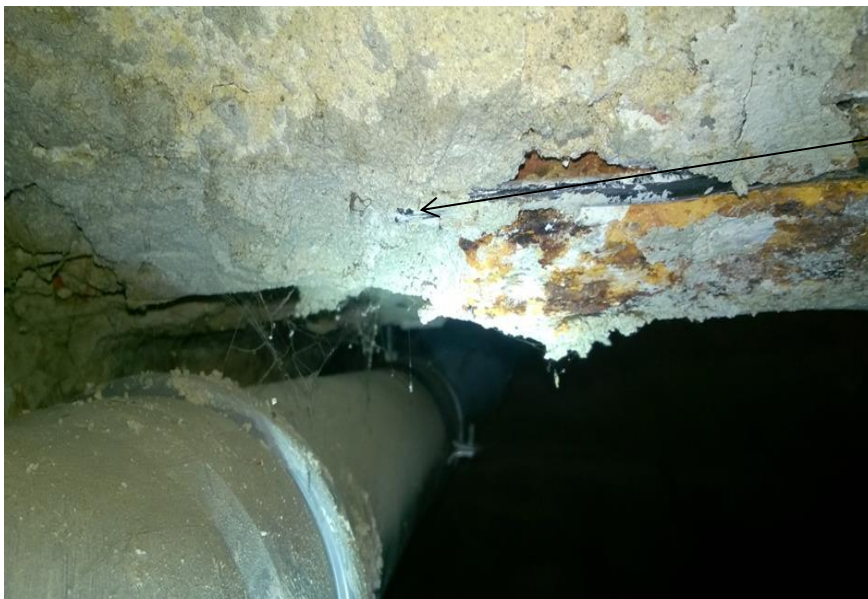
fot. nr 4 zdemontowany fragment dolnej stopki stalowego nadproża

Podcięte stalowe nadproże nad schodami – podcięte stalowe nadproże nad schodami wymienić na nowe wykonane z belki stalowej dwuteownikowej typ HEB 100
