OPIS TECHNICZNY

1.1.2 Lokalizacja Wałbrzych ul. Kaszubska 9 działka nr 649/23 obręb Podgórze 33

1.1.3 Rodzaj budowy wzmocnienie belek stropowych piwnic

Projekt budowlany wykonania wzmocnienia belek stropowych stropów ceramicznych piwnicy i belek nadprożowych w budynku przy ul. Kaszubska 9 w Wałbrzychu

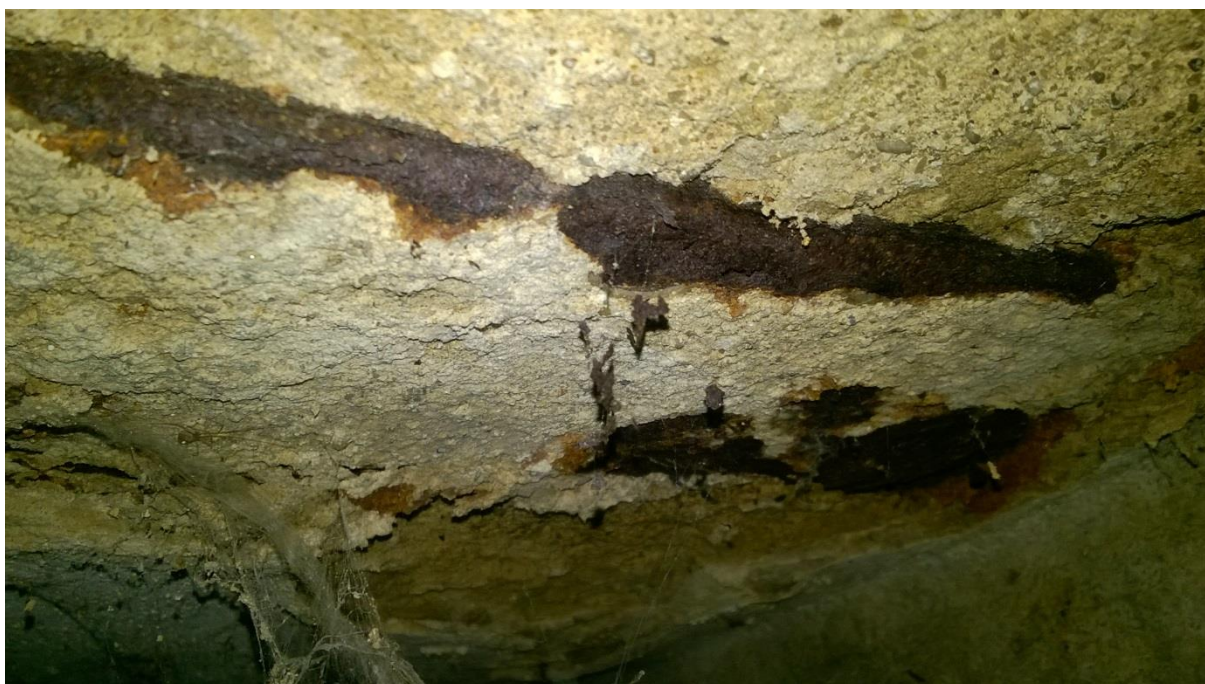
fot. nr 1 korozja powodująca rozwarstwienie dolnych pól belek stropowych

Silnie skorodowana belka stropowa. Brak oraz ubytki na ceramicznej płycie łukowej stropu oraz na belce stalowej doprowadziło do korozji wgłębnej. Taki rodzaj korozji powoduje całkowite zniszczenie elementu belki (dolne stopki stalowych belek).

Przyczyną korozji stalowych belek stropowych jest zwiększony poziom wilgoci w piwnicach oraz brak zabezpieczenia antykorozyjnego elementów stalowych.

Należy obniżyć poziom zawilgocenia piwnic poprzez stosowanie metod nieinwazyjnych lub wykonanie drenażu opaskowego z izolacjami przeciwwilgociowymi pionowymi.

Stalowe konstrukcje belek stropowych i nadproży należy zabezpieczyć antykorozyjnie.

W przypadku wzmocnienia istniejących belek stropowych i nadprożowych w piwnicy budynku Kaszubska 9 należy pod „zniszczone” belki stropowe „podłożyć” stalowe belki dwuteownikowe typu HEB120 wsparte na elemencie podporowym, a pod belki nadprożowe dwa dwuteowniki szerokostopowe typu HEB100 .

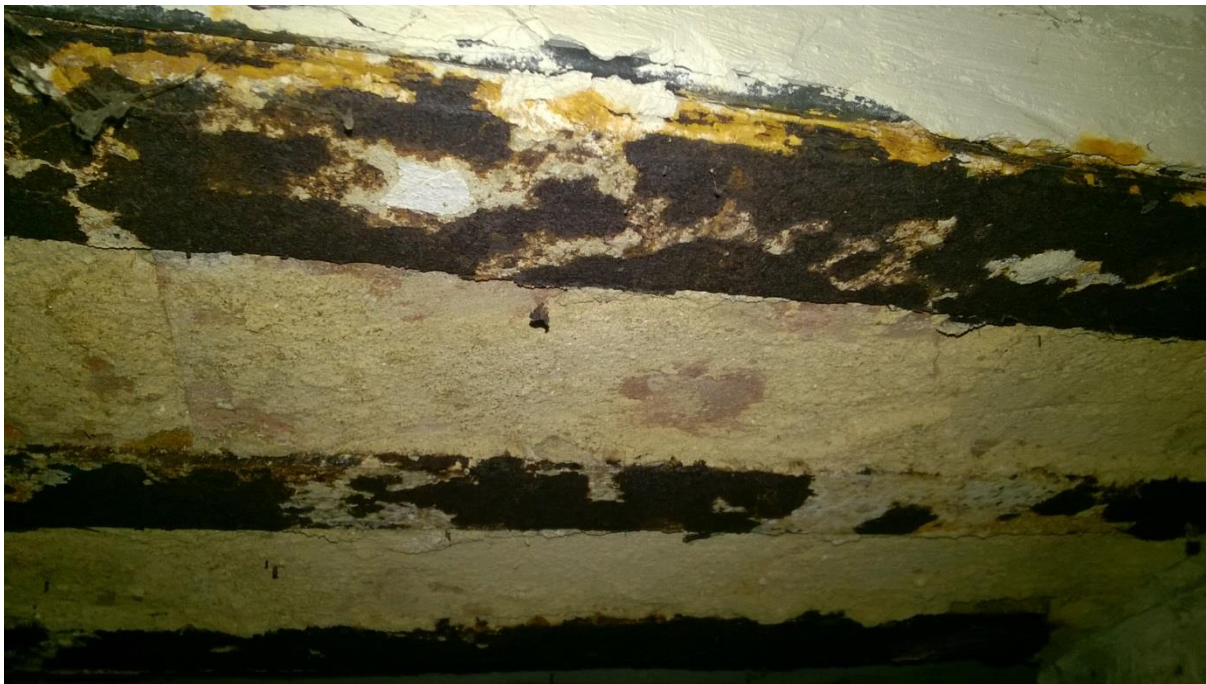
Zwiększony poziom wilgoci w części piwnic przyległych do ściany podłużnej zewnętrznej i poprzecznej (pralnia) spowodował korozję elementów stalowych stropów piwnic oraz korozję nadproży stalowych.

fot. nr 2 Skorodowane nadproże stalowe
