OPIS TECHNICZNY

1.1.1 Obiekt Budynek mieszkalny

1.1.2 Lokalizacja Wałbrzych ul. Niepodległości 82 działka nr 640/6 obręb Podgórze 33

1.1.3 Rodzaj budowy wzmocnienie belek stropowych piwnic

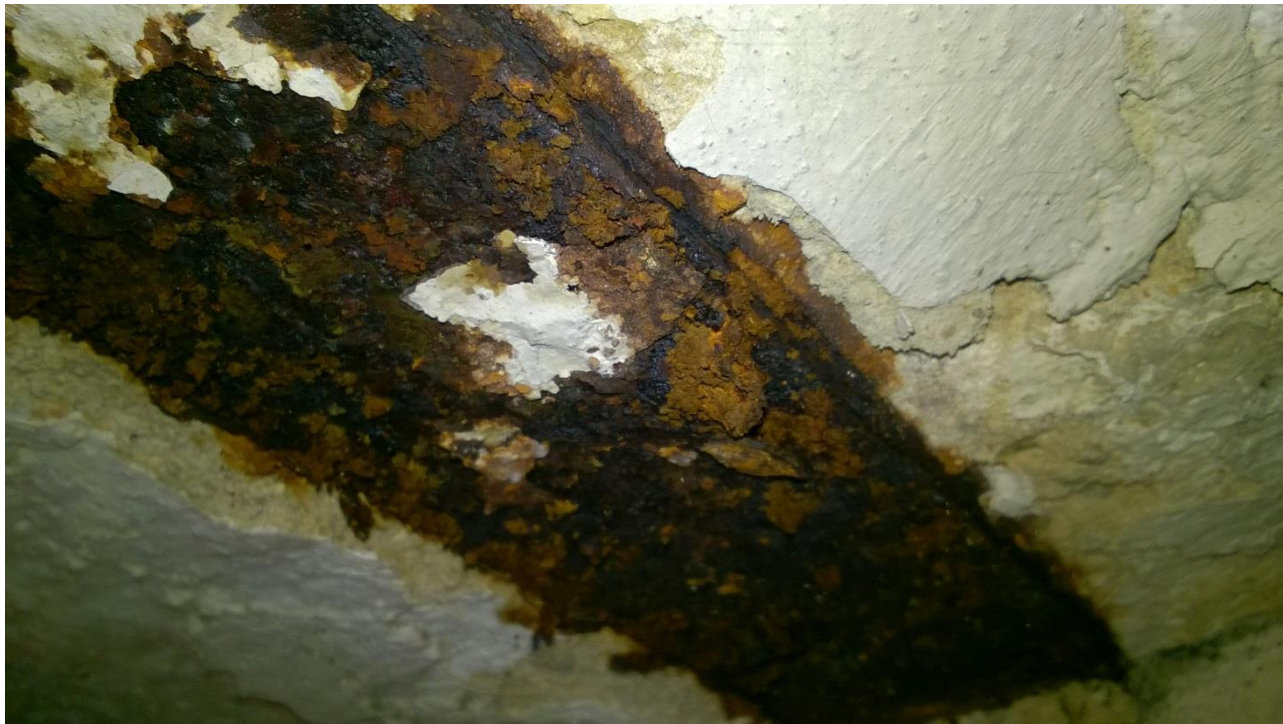
fot. nr 1 rozwarstwiająca korozja dolnej półki belki stropowej piwnica po prawej stronie korytarza piwnicznego

Zwiększony poziom wilgoci w części piwnic przyległych do ścian zewnętrznej spowodował korozję elementów stalowych stropów piwnic.

Należy obniżyć poziom zawilgocenia piwnic poprzez stosowanie metod nieinwazyjnych lub wykonanie drenażu opaskowego z izolacjami przeciwwilgociowymi pionowymi.

Stalowe konstrukcje belek stropowych i nadproży należy zabezpieczyć antykorozyjnie.

W przypadku wzmocnienia istniejących belek stropowych w piwnicy budynku ul. Niepodległości 82 należy pod „zniszczone” belki stropowe „podłożyć” stalowe belki dwuteownikowe typu HEB120 wsparte na elemencie podporowym .

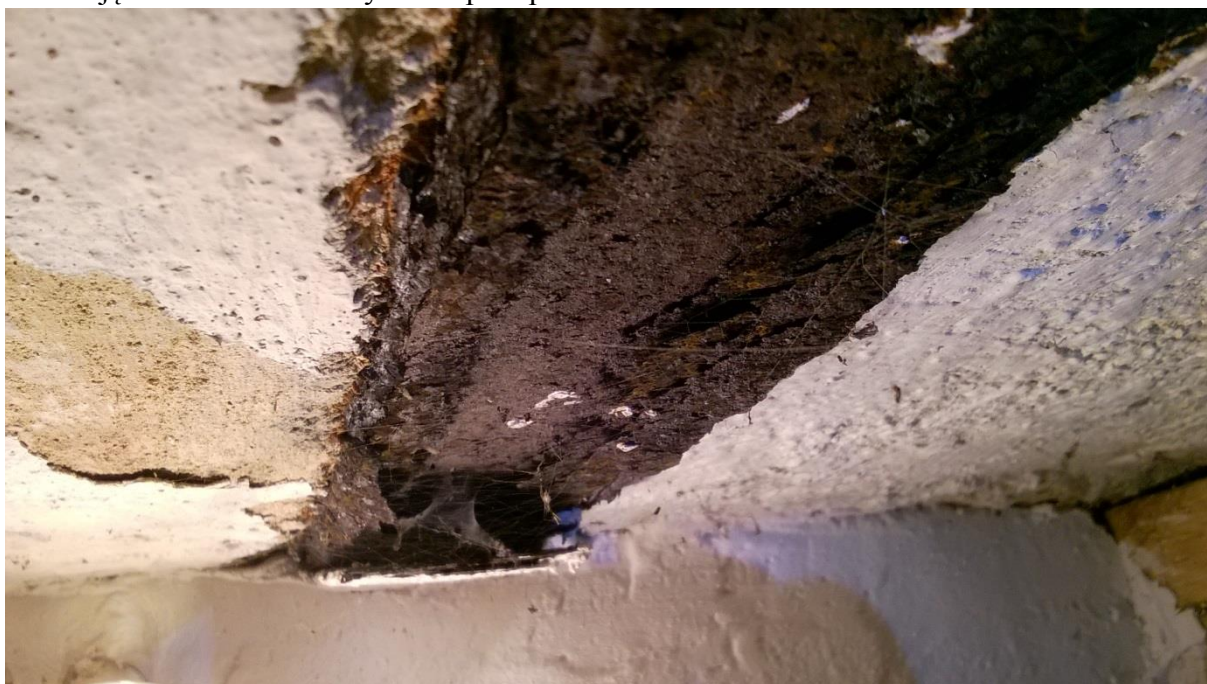
Fotografia nr 2 powyżej to kolejna belka w pomieszczeniu piwnicznym po lewej stronie korytarza piwnicznego.

Silnie skorodowana belka stropowa. Znaczne zawilgocenie piwnic doprowadziło do korozji wgłębnej. Taki rodzaj korozji powoduje całkowite zniszczenie elementu belki (dolne stopki stalowych belek).

Na fotografii nr 2 widoczne rozwarstwienie dolnej półki na skutek korozji wgłębnej na całej długości belki pomieszczenie piwniczne przyległe do ściany zewnętrznej podłużnej.

Przyczyną korozji stalowych belek stropowych jest zwiększony poziom wilgoci w piwnicach oraz brak zabezpieczenia antykorozyjnego elementów stalowych.

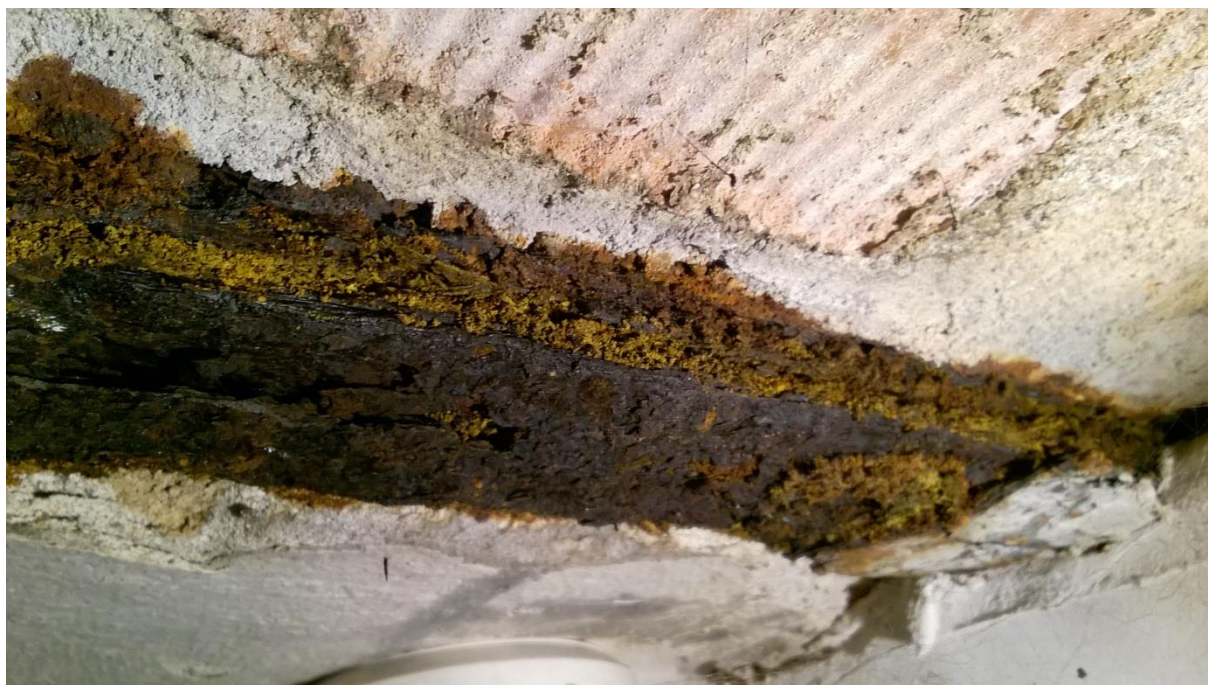
fot 3 silna korozja rozwarstwiająca dolne półki na całej długości belki

Fotografia nr 3 to belki w pomieszczeniach piwnicznych po lewej stronie na końcu korytarza piwnicznego.

Belki stropowe - przed zamontowaniem belek (podpierających) stropowych HEB oraz elementów podporowych należy usunąć skorodowane i rozwarstwione elementy belek istniejących. Tak oczyszczoną konstrukcję belek zabezpieczyć antykorozyjnie powłokami malarskimi wielowarstwowymi. Kolejnym etapem jest montaż belek HEB i elementów podporowych. Przed montażem elementów podporowych belki HEB „podłożyć wzdłużnie” pod uszkodzone istniejące belki stropowe i podeprzeć stemplami. Po wykonaniu kotew chemicznych (utwardzeniu kotwy) podparcie belek HEB zdemontować. Ewentualne szczeliny powstałe między istniejącymi belkami stropowymi a belkami HEB szczelnie klinować blachą stalową. Całość konstrukcji zabezpieczyć antykorozyjnie.
