OPIS TECHNICZNY

1.1.1 Obiekt Budynek mieszkalny

1.1.2 Lokalizacja Wałbrzych ul. Niepodległości 70 działka nr 636/6 obręb Podgórze 33

1.1.3 Rodzaj budowy wzmocnienie belek stropowych piwnic

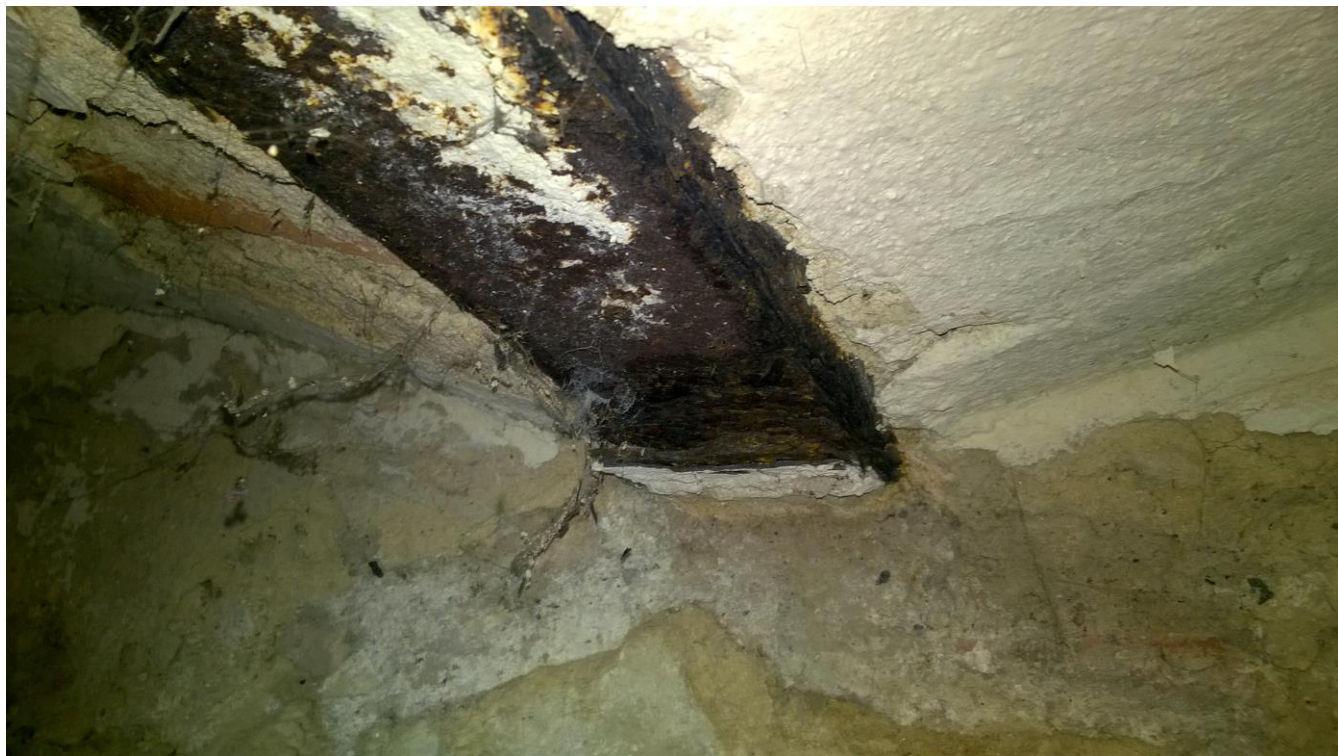
fot. nr 1 rozwarstwiająca korozja dolnej półki belki stropowej piwnica po prawej stronie przy schodach

Zwiększony poziom wilgoci w części piwnic przyległych do ściany podłużnej zewnętrznej spowodował korozję elementów stalowych stropów piwnic.

Podkutą ścianę pod nadprożem należy podmurować po uprzednim przełożeniu rur wodociągowych. Przyczyną korozji stalowych belek stropowych jest zwiększony poziom wilgoci w piwnicach oraz brak zabezpieczenia antykorozyjnego elementów stalowych.

Należy obniżyć poziom zawilgocenia piwnic poprzez stosowanie metod nieinwazyjnych lub wykonanie drenażu opaskowego z izolacjami przeciwwilgociowymi pionowymi.

Stalowe konstrukcje belek stropowych i nadproży należy zabezpieczyć antykorozyjnie.

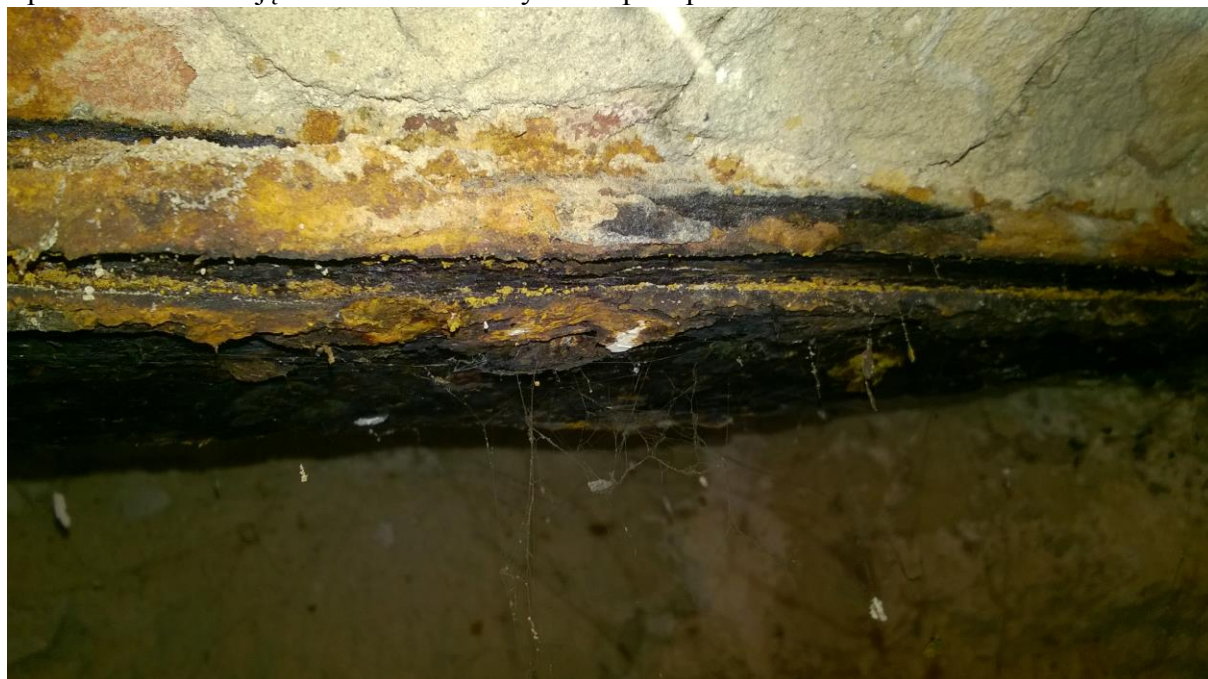
Zdjęcie powyżej belka stropowa w piwnicy po prawej stronie przy schodach. Tak silne skorodowanie dolnej półki znacznie redukuje nośność stalowej belki stropowej. Silnie skorodowana belka stropowa. Znaczne zawilgocenie piwnic doprowadziło do korozji wgłębnej. Taki rodzaj korozji powoduje całkowite zniszczenie elementu belki (dolne stopki stalowych belek).

Na fotografii nr 2 widoczne rozwarstwienie dolnej półki na skutek korozji wgłębnej w strefie środkowej belki pomieszczenie piwniczne prawe przyległe do schodów piwnicznych.

W przypadku wzmocnienia istniejących belek stropowych w piwnicy budynku ul. Niepodległości 70 należy pod „zniszczone” belki stropowe „podłożyć” stalowe belki dwuteownikowe typu HEB120 wsparte na elemencie podporowym.

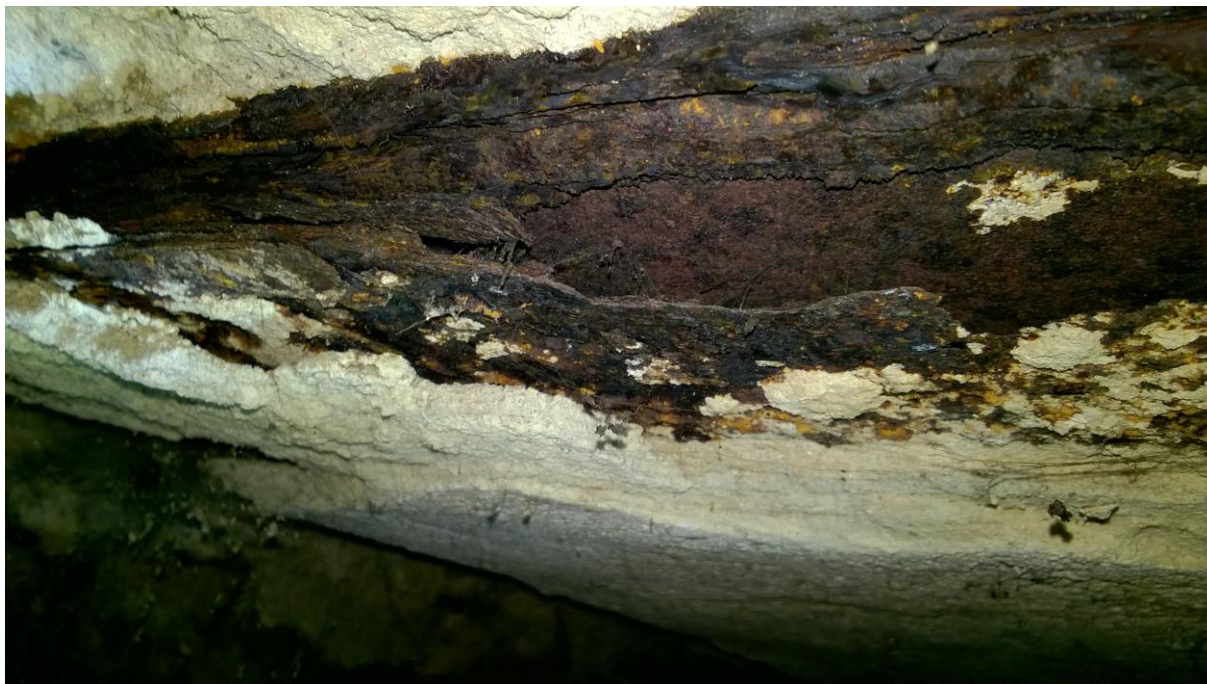
fot. nr 3 bardzo silna korozja rozwarstwiająca belka w prawym pomieszczeniu piwnicznym na końcu korytarza

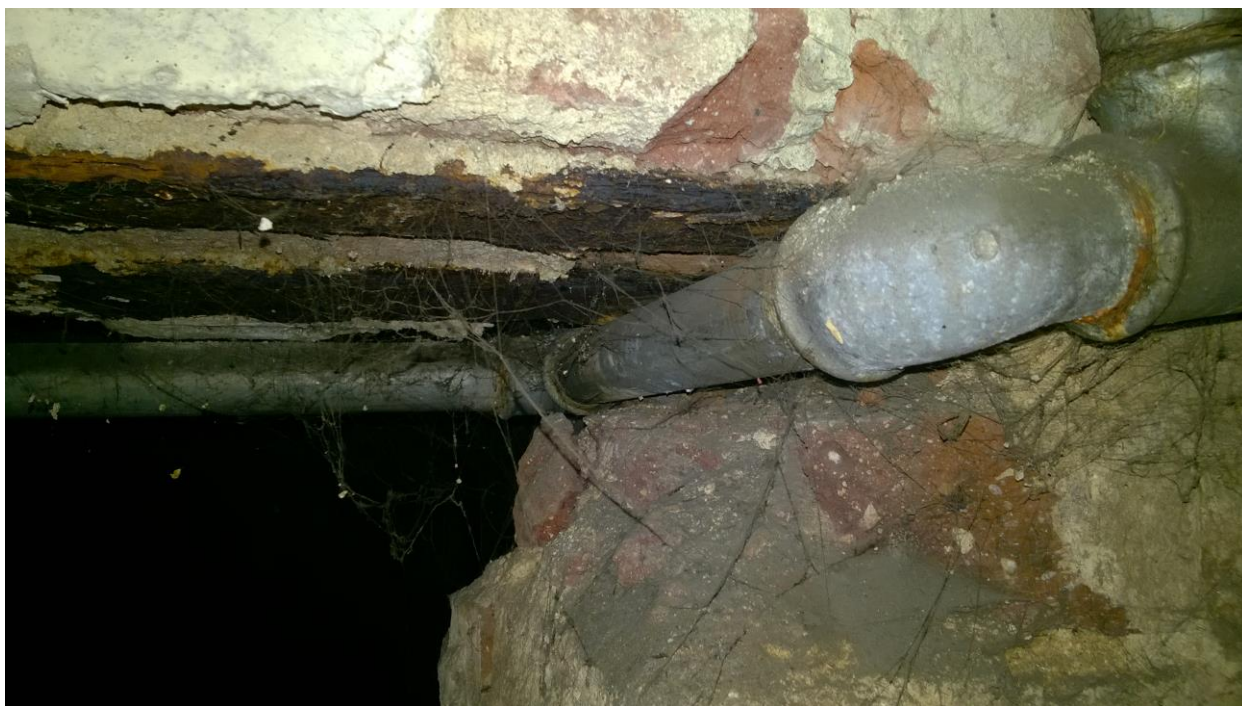
fot. nr 4 podcięta podpora pod nadprożem widoczne skorodowane belki nadproża
