OPIS TECHNICZNY

1.1.1 Obiekt Budynek mieszkalny

1.1.2 Lokalizacja Wałbrzych ul. 11 Listopada 202 działka nr 545/1 obręb
Nowe Miasto 26

1.1.3 Rodzaj budowy wzmocnienie belek stropowych piwnic

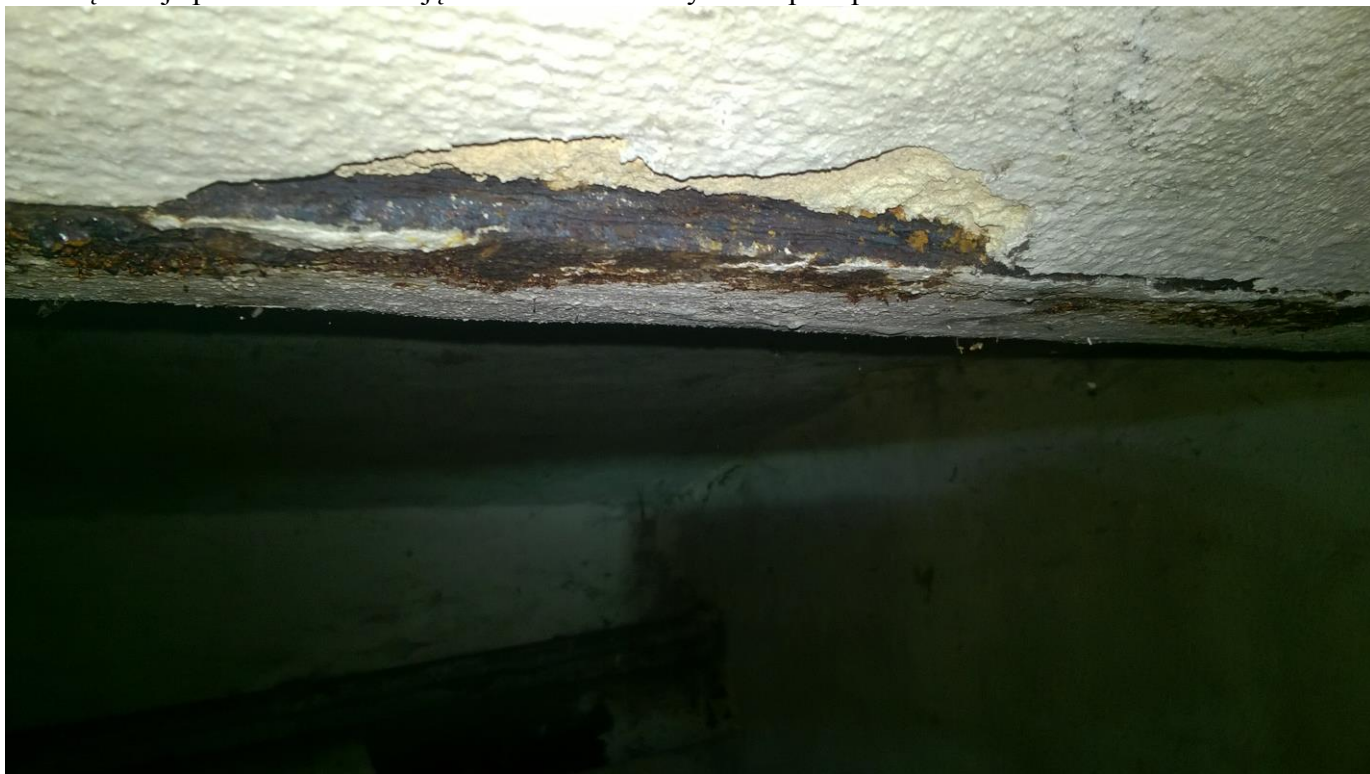
fot. nr 1 korozja powodująca rozwarstwienie dolnych pól belek stropowych -belka w lewej części piwnicy

Silnie skorodowana belka stropowa. Znaczne zawilgocenie piwnic doprowadziło do korozji wgłębnej. Taki rodzaj korozji powoduje całkowite zniszczenie elementu belki (dolne stopki stalowych belek).

Należy obniżyć poziom zawilgocenia piwnic poprzez stosowanie metod nieinwazyjnych lub wykonanie drenażu opaskowego z izolacjami przeciwwilgociowymi pionowymi.

Stalowe konstrukcje belek stropowych i nadproży należy zabezpieczyć antykorozyjnie.

W przypadku wzmocnienia istniejących belek stropowych w piwnicy budynku 11 Listopada 202 należy pod „zniszczone” belki stropowe „podłożyć” stalowe belki dwuteownikowe typu HEB120 wsparte na elemencie podporowym .

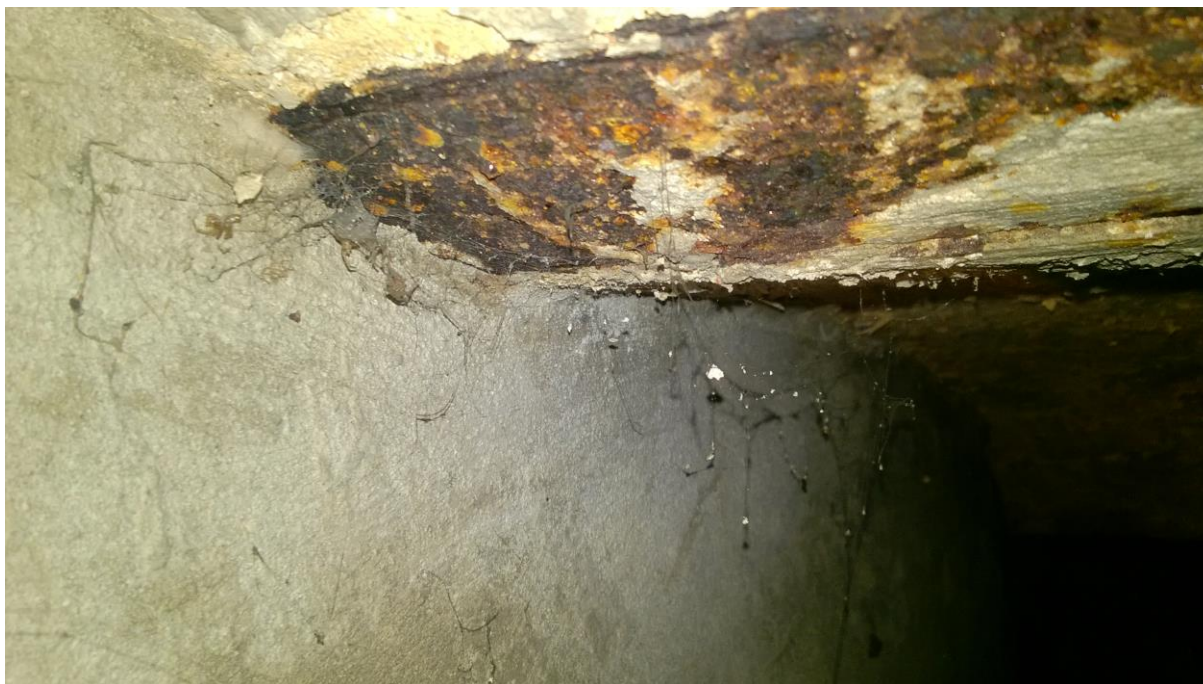
fot. nr 2 korozja rozwarstwiająca w strefie przypodporowej belki

Na fotografii nr 2 widoczne rozwarstwienie dolnej półki na skutek korozji wgłębnej w strefie przypodporowej pomieszczenie piwniczne naprzeciwko schodów do piwnicy.

Przyczyną korozji stalowych belek stropowych jest zwiększony poziom wilgoci w piwnicach oraz brak zabezpieczenia antykorozyjnego elementów stalowych.
