ELEWACJA FRONTOWA

temat:	Remont - naprawa spękań ścian		
adres:	ul. Głowackiego 6-6a, 58-303 Wałbrzych		
inwestor:	Współnota Mieszkaniowa przy ul. Głowackiego nr 6-6a w W-chu		
projektant:	inż. Sławomir Ignatowicz	NBGP.V-7342/3/99/98	
ELEWACJA FRONTOWA		skala 1:100	NR RYS.
		05.2018	2

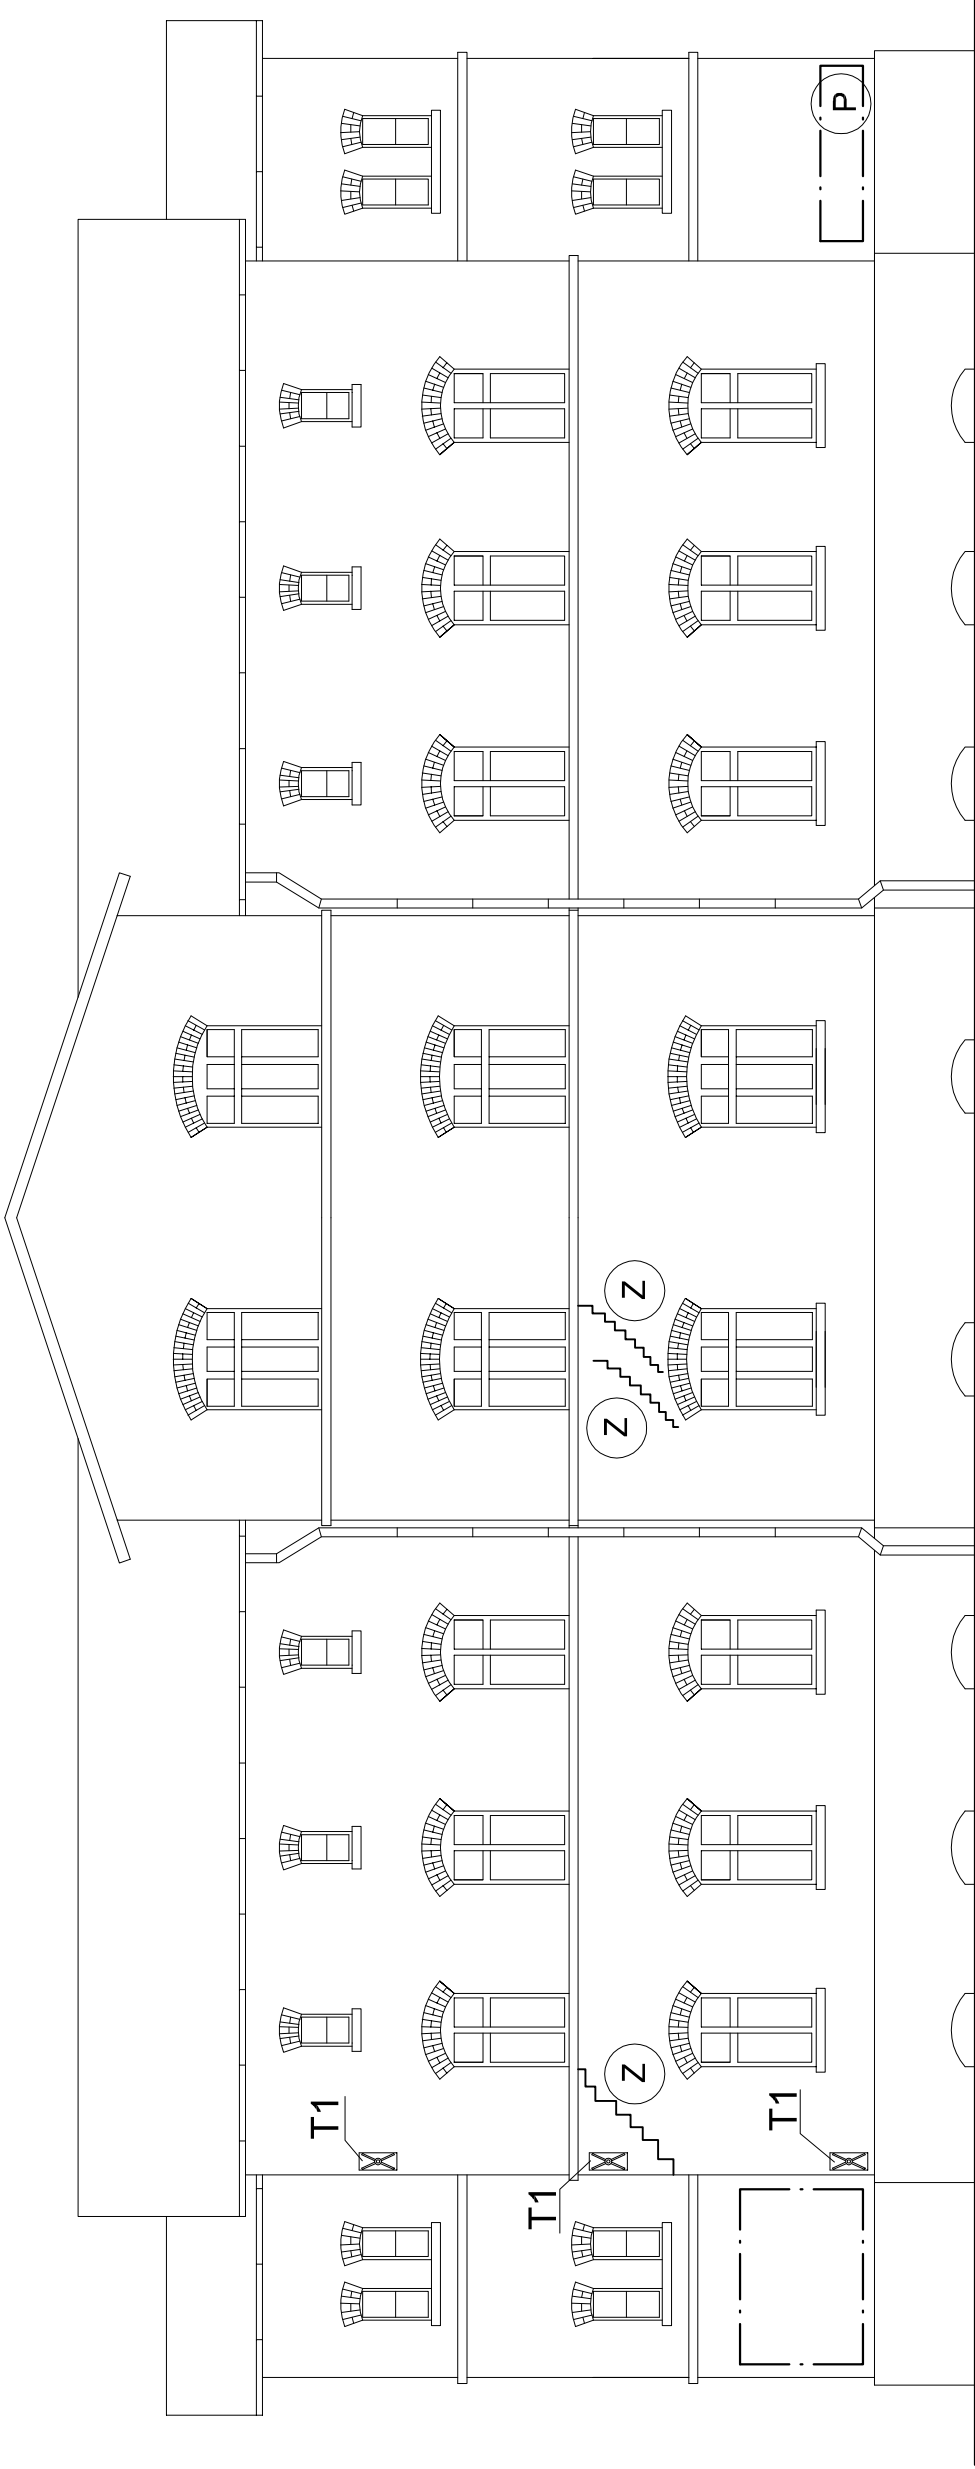
~ ~ ~ Lokalizacja zarysowań i pęknięć ścian

☐ Miejsca z ubytkami spoin i zlasowanymi ceglami
ubytki spoin - do uzupełnienia, cegły do przemurowania

Z Wykonać zbrojenie spoin prętmi śr. 4,5 mm w co trzeciej spoinie

P Wykonać przemurowania pęknięć od strony elewacji wg opisu
