Ekspertyzę wykonano na podstawie umowy nr 147/D/06/2018 z dnia 12.06.2018 ze wspólnotą mieszkaniową przy ul. Sienkiewicza 3 w Wałbrzychu

Celem opracowania jest ocena stanu technicznego części przybudówki budynku przy ul. Sienkiewicza 3 w Wałbrzychu

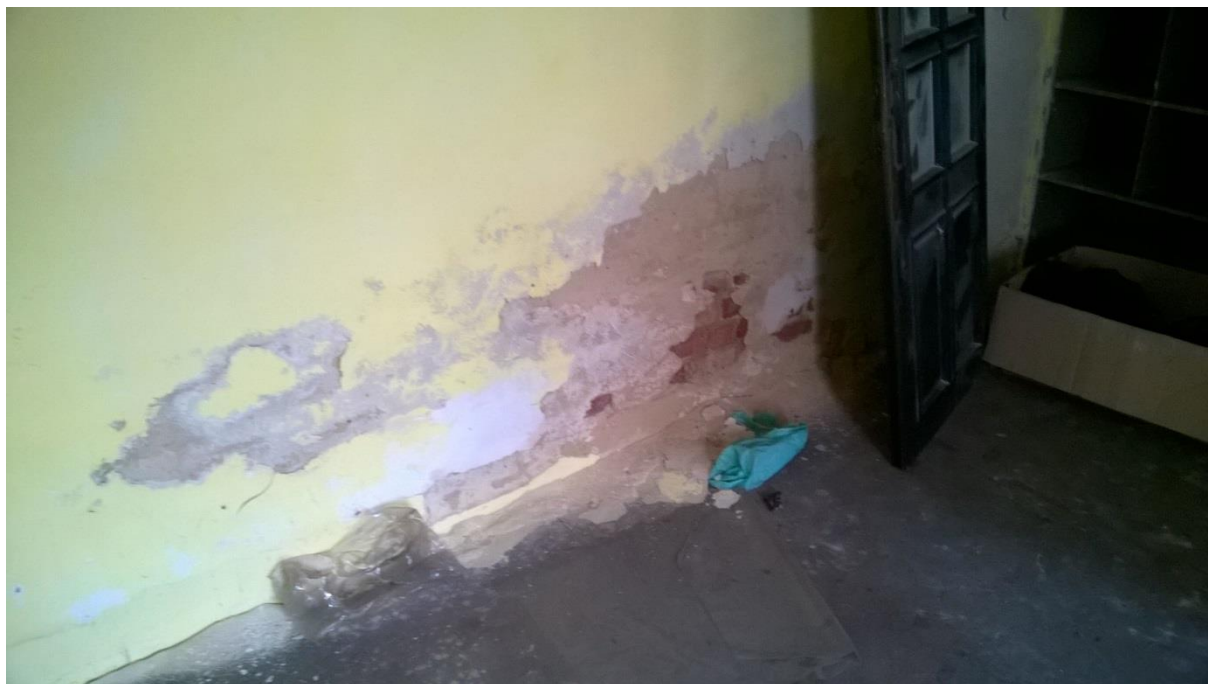
Poziom pierwszego piętra. Tynki ścian cementowo wapienne malowane farbami emulsyjnymi. Na tynkach ubytki spowodowane zwiększonym zawilgoceniem ścian.

ubytki tynków i wilgoć na ścianie tylnej przybudówki

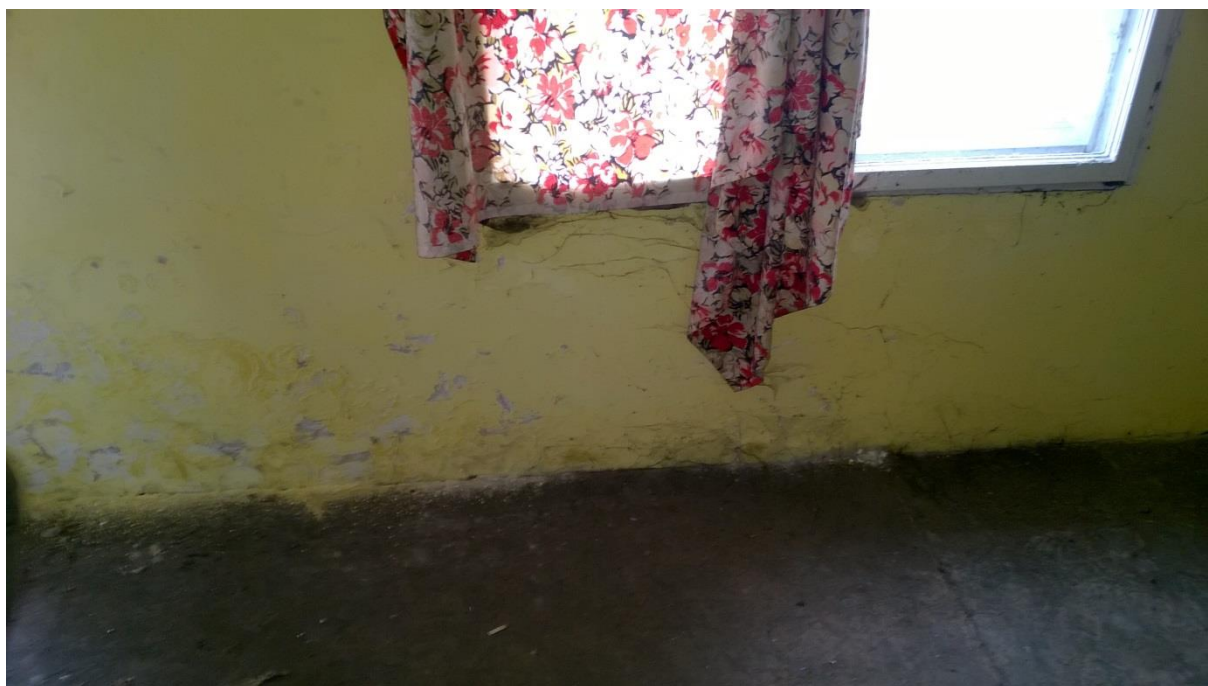
wilgoć i grzyby budowlane na ścianie frontowej przybudówki

Zawilgocenie ściany frontowej może wynikać z braku obróbek blacharskich pomiędzy ścianą frontową a stropodachem garażu. Odbijająca się woda deszczowa od stropodachu garażu i zastoiny topniejącego śniegu w okresie zimowym mogły penetrować w przedmiotową ścianę powodując jej zwilgocenie.

Z pomiarów zawilgocenia ścian pierwszego piętra przybudówki budynku przy ul. Sienkiewicza 3 w Wałbrzychu wynika, że mury są mokre. Brak wentylacji grawitacyjnej oraz brak przewietrzania pomieszczeń przyczynił się do namnażania grzybów budowlanych.

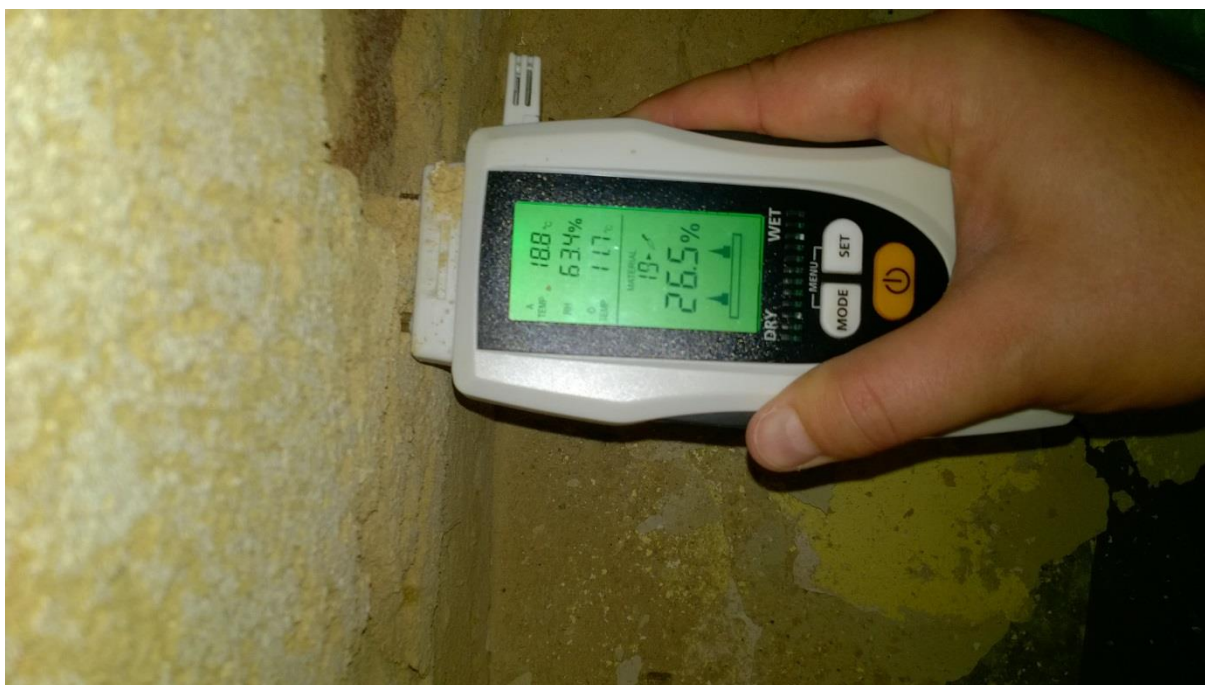
Pomierzono zawilgocenie ścian w pomieszczeniu pierwszego piętra. Metoda polegała na pomiarzeniu zawilgocenia wilgotnościomierzem. Zastosowano wilgotnościomierz LaserLiner MultiWet-Master. Pomiar ściany przy posadzce (20cm nad posadzką) wykazał zawilgocenie 23,1%; 26,5%; 13,8%; 24,4%; 29,6%. Wilgotność względna w pomieszczenia 63,4%, temperatura powietrza 18,8⁰C, temperatura punktu rosy 11,7⁰C.

pomiar zawilgocenia ściany w pomieszczeniu pierwszego piętra

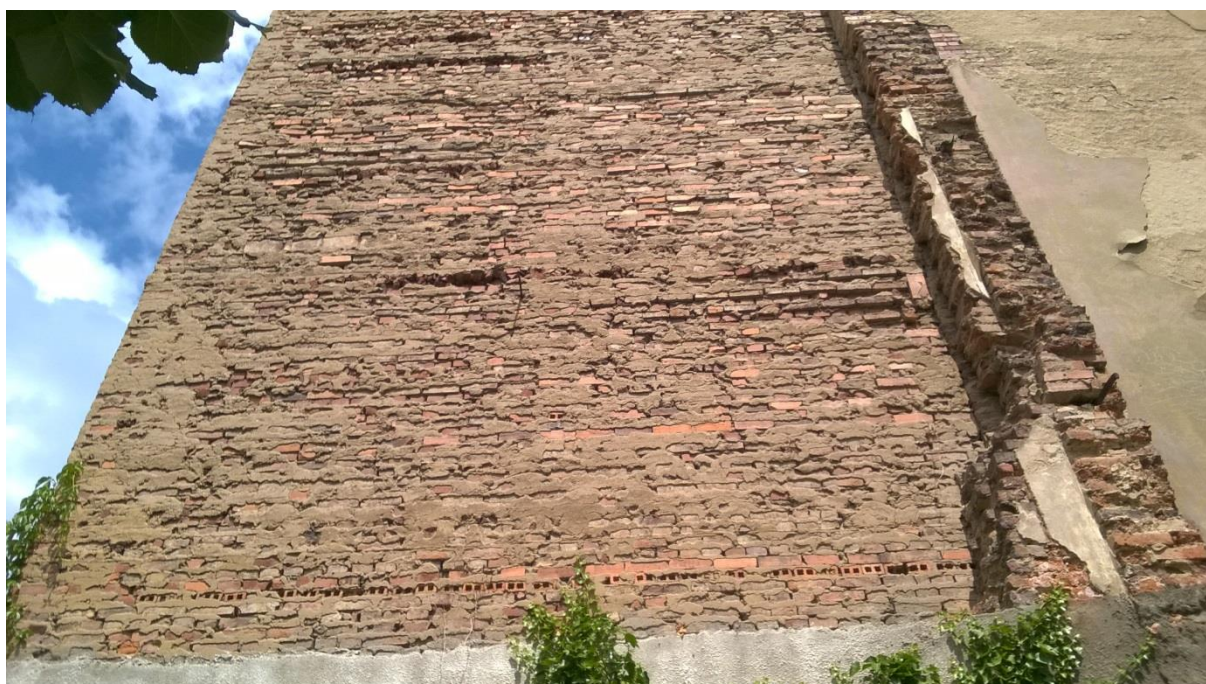
Fotografia powyżej dotyczy ściany tylnej widoczne cegły dziurawki oraz brak tynku elewacji tej ściany spowodowało jej zawilgocenie.

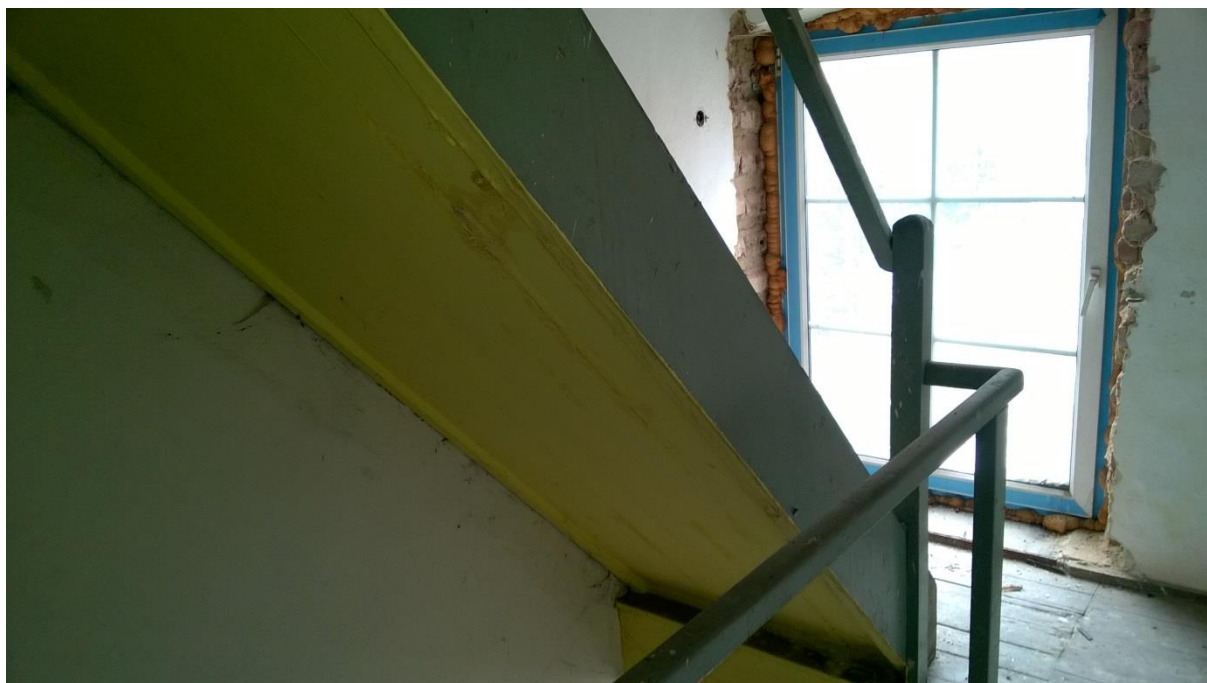
Klatka schodowa schody w konstrukcji drewnianej drabiniaste na belkach policzkowych. Wymiar stopni schodowych 20cm szerokość oraz 21cm wysokość stopnia schodowego. Balustrada drewniana o wysokości poręczy 92cm. W balustradzie schodowej brak tralek lub jej wypełnienia.

drewniana balustrada schodowa bez tralek lub wypełnienia

Minimalna wysokość balustrady schodowej mierzona do wierzchu poręczy w budynkach wielorodzinnych i zamieszkania zbiorowego wynosi 1,1m. Maksymalny prześwit lub wymiar otworu pomiędzy elementami wypełnienia balustrady wynosi 12cm. Wysokość balustrady w budynku wynosi od 90cm do 92cm. Balustrada nie ma tralek ani wypełnień. Niepełnia zatem wymogów normowych.

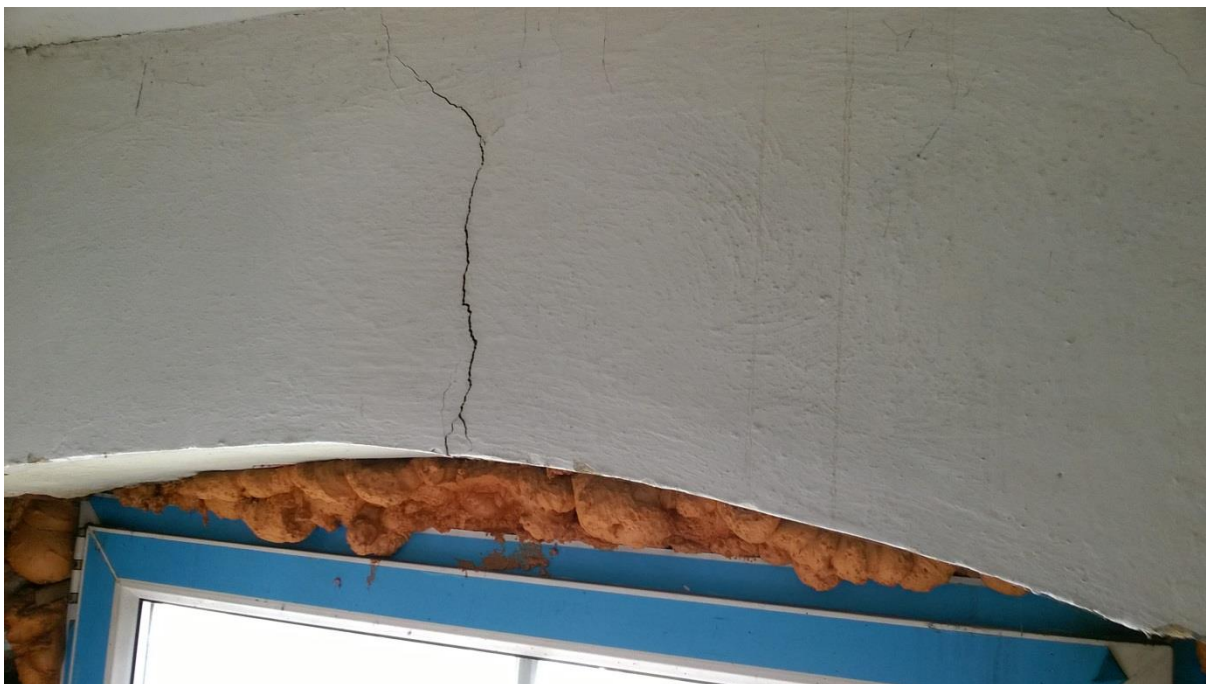
Poziom drugiego piętra. Spękane ceramiczne łukowe nadproże nad oknem pcv podestu klatki schodowej.

spękane nadproże łukowe nad oknem drugiego piętra.

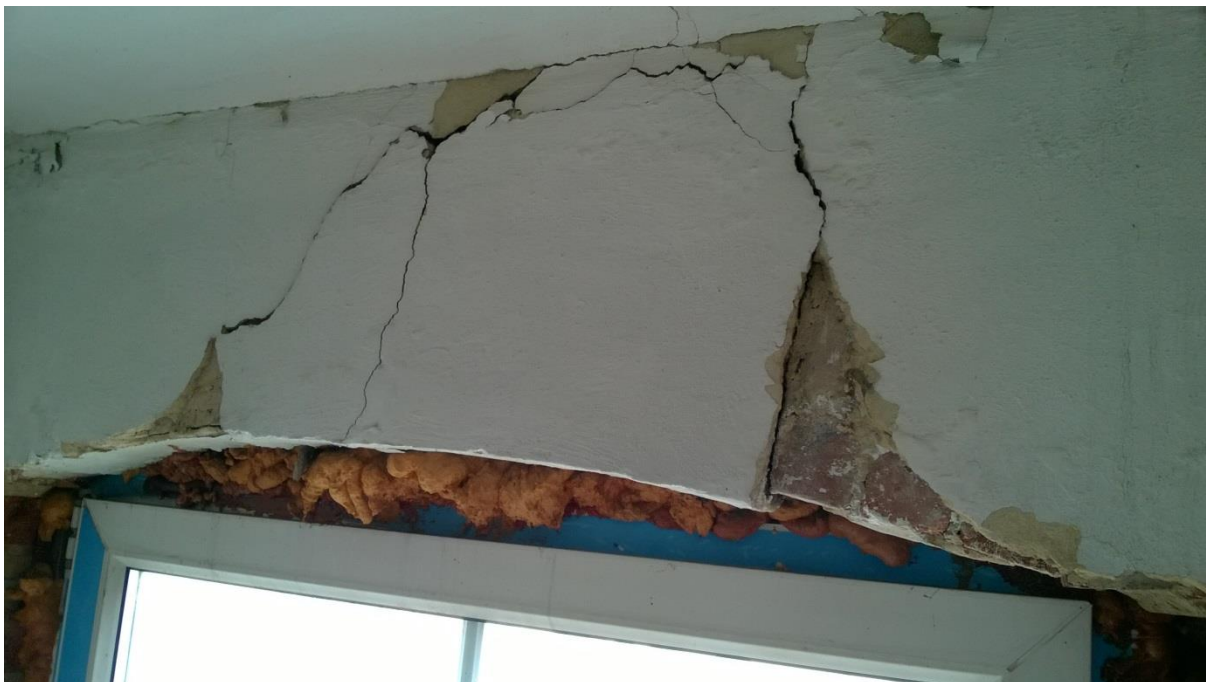
Znaczne spękanie nadproża łukowego ceramicznego występuje nad oknem trzeciego piętra. Taki stan stwarza poważne zagrożenie dla bezpieczeństwa konstrukcji.

znacznie spękane nadproże nad oknem trzeciego piętra

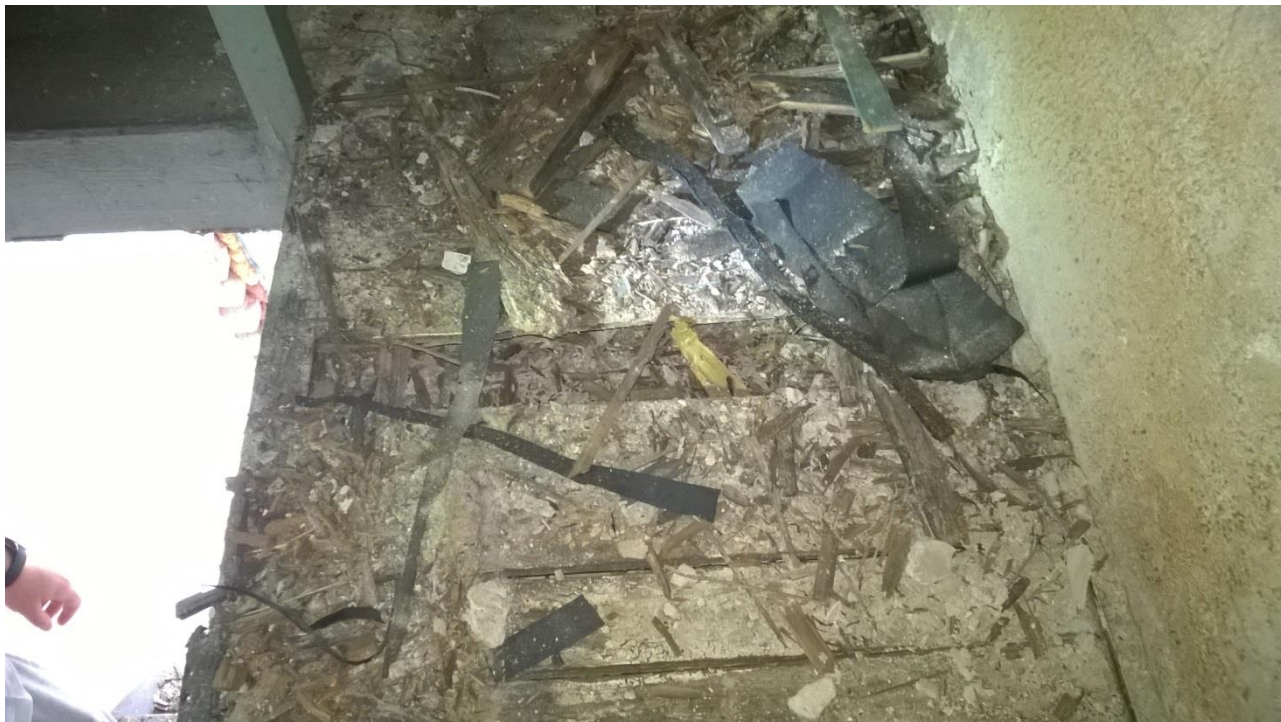
Poziom czwartego piętra. Na skutek długotrwałej penetracji wody deszczowej z nieszczelnego dachu całkowitemu zniszczeniu uległ drewniany strop podestu klatki schodowej. Posadzka podestu płyty OSB. Drewniana belka stropowa o przekroju 15x25cm zmurszała całkowicie.

drewniany podest klatki schodowej zniszczony przez penetrację wody opadowej

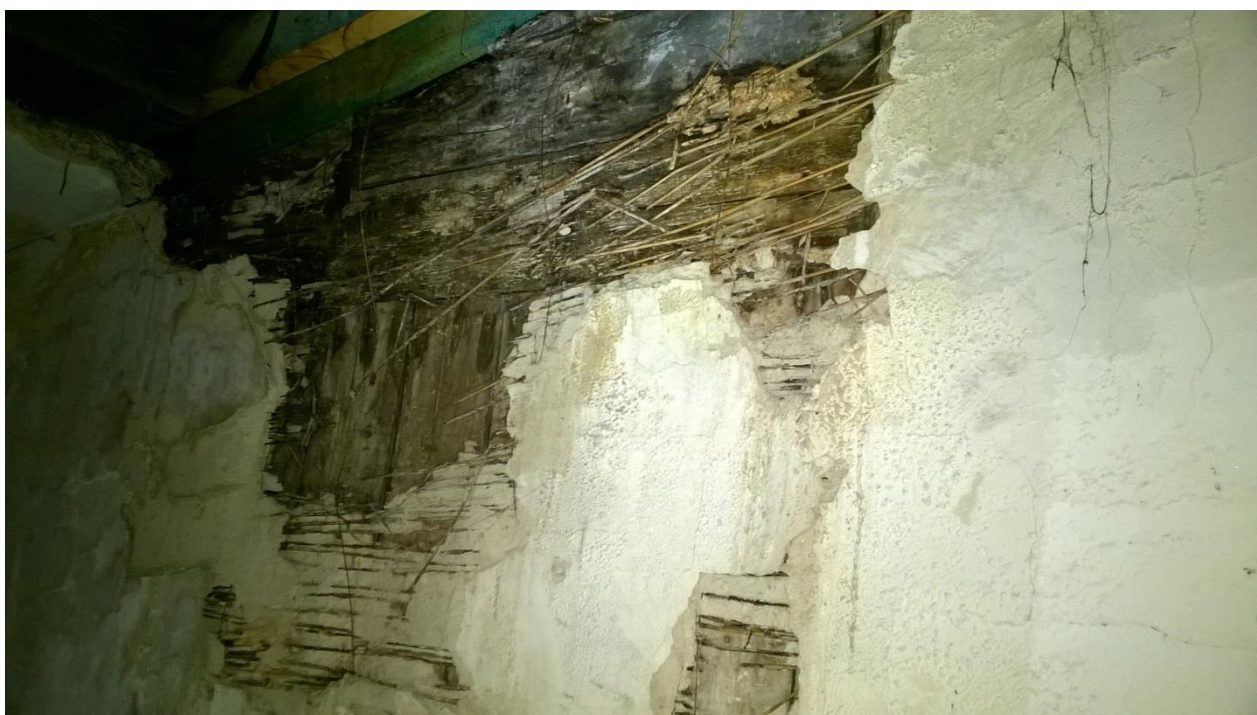
drewniana ścianka oddzielająca pomieszczenie od klatki schodowej

Deski drewnianej ścianki oddzielającej zmurszałe na skutek penetracji wilgoci.
