RZUT STROPU NAD PIWNICĄ

<div><div></div><div><div>MP PROJEKT Paweł Gałan</div><div>58-308 Wałbrzych ul. KŁODZKA 2</div><div>tel: 661-490-137, e-mail: pawelgalan@vp.pl</div></div></div> <div>Projektowanie, nadzór inwestorski, kosztorysowanie.</div>			
INWESTOR:	Wspólnota Mieszkaniowa Wałbrzych, Podgórska 12		
TEMAT:	Ocena stanu technicznego stropów nad piwnicami w budynku mieszkalnym przy ulicy Podgórskiej 12 w Wałbrzychu		
STADIUM:	EKSTERTYZA TECHNICZNA		
ADRES:	Wałbrzych, Podgórska 12 działka nr 44, obręb nr 0044 Glinik		
		DATA	PODPIS
PROJEKTANT:	mgr inż. Paweł Gałan uprawnienia nr DOŚ/BO/0077/10	05.02.2019	
NAZWA RYS.:	Rzut stropu nad piwnicą	SKALA 1:100	NR 01

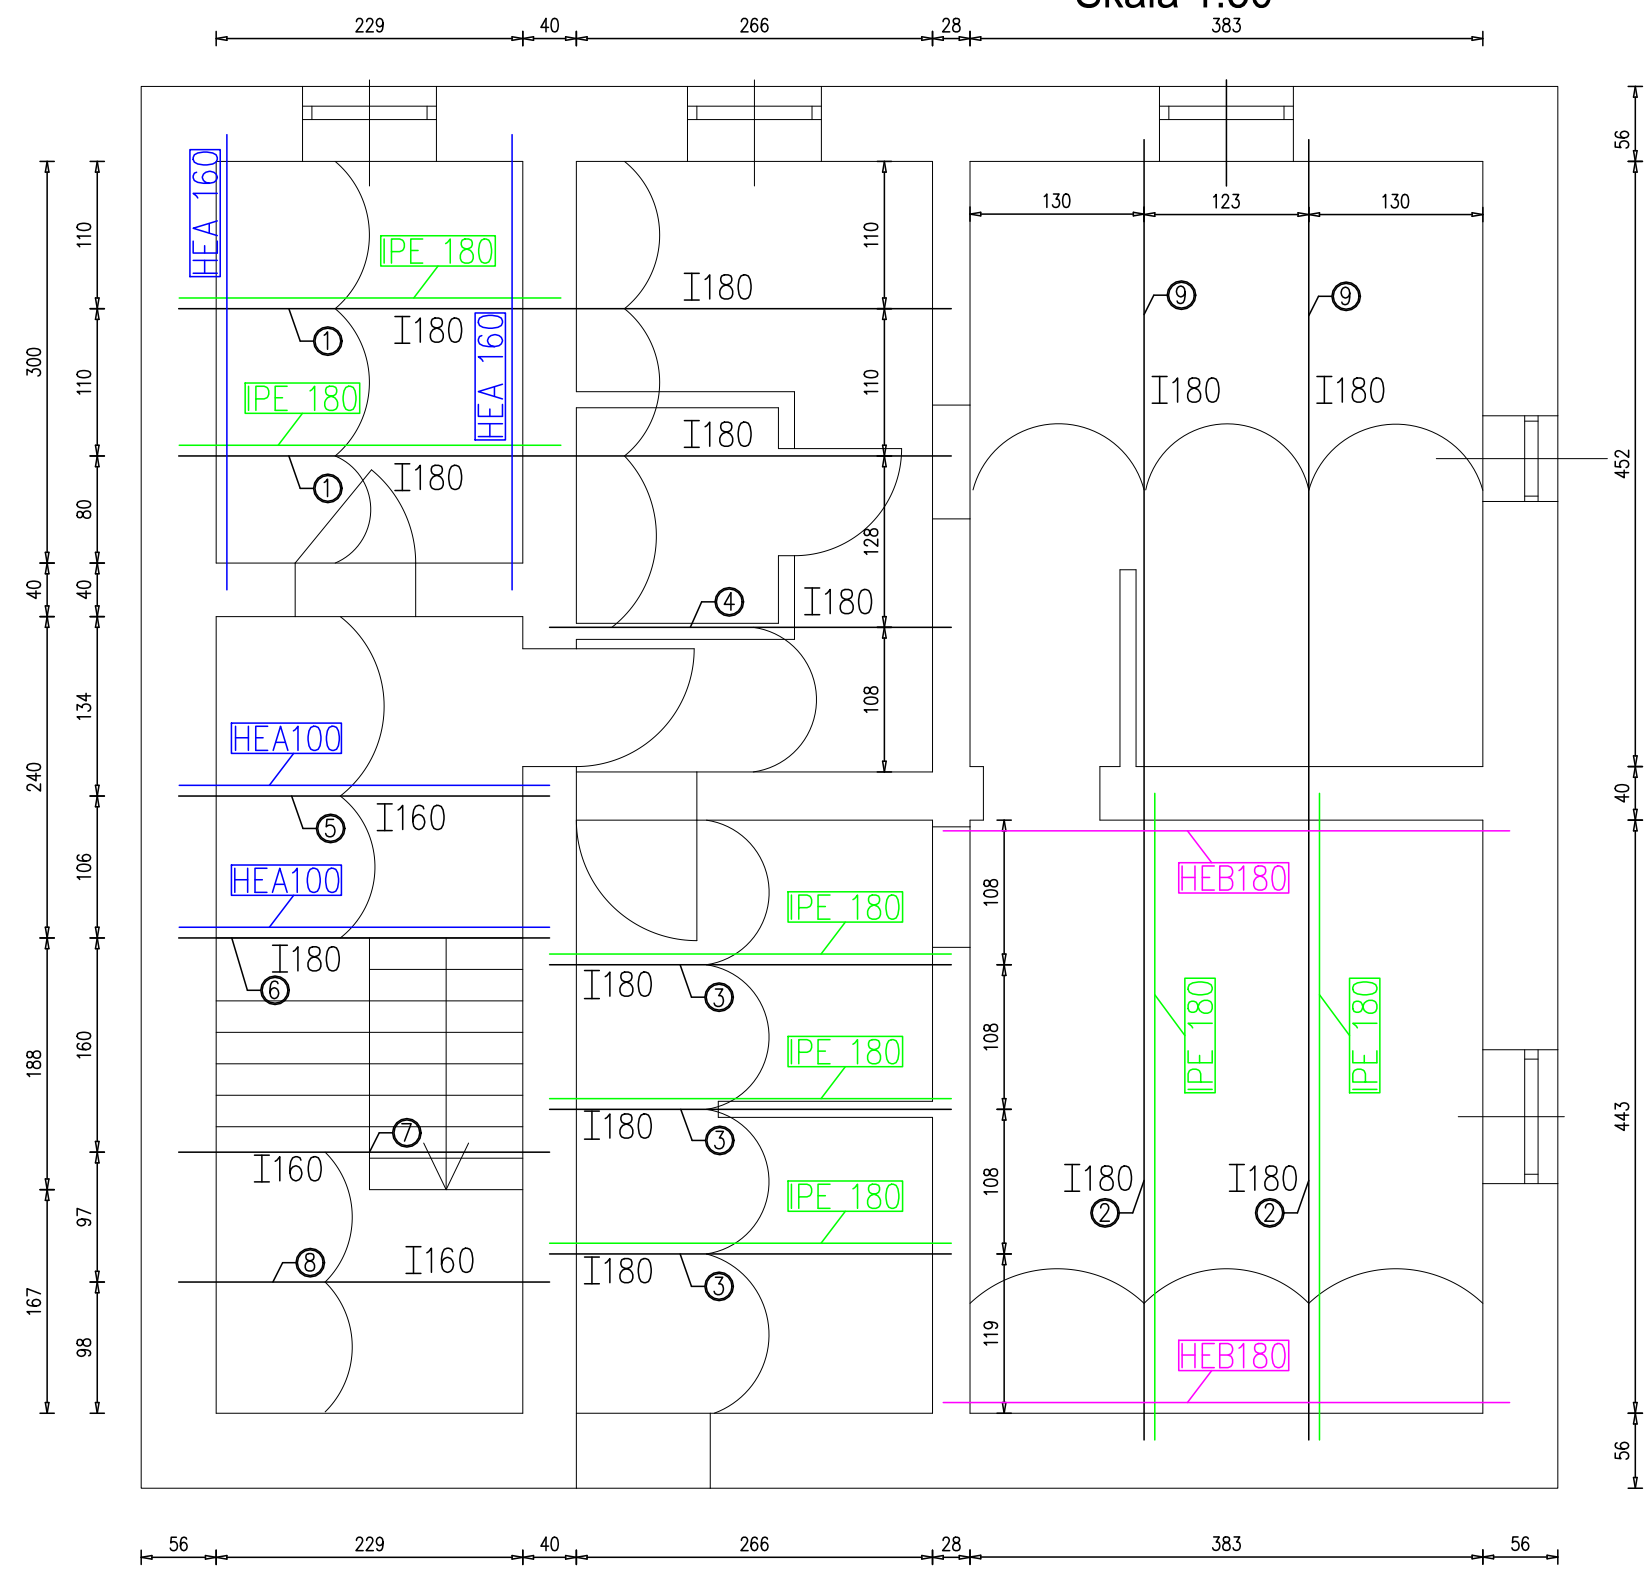
Belki stropowe – I180, I160
BELKI W STANIE ZADOWALAJĄCYM NADAJĄCE SIĘ DO DALESZEJ EKSPLOATACJI. WYMAGAJĄ OCZYSZCZENIA I ZABEZPIECZENIA ANTYKOROZYJNEGO

Belki stropowe – I180, I160
BELKI SILNIE SKORODOWANE WYMAGAJĄCE OCZYSZCZENIA, ZABEZPIECZENIA ANTYKOROZYJNEGO ORAZ WYKONANIA KONSTRUKCJI WSPORCZEJ

Oznaczenia stali profilowej belek konstrukcji wsporczej
IPE 180
HEA 100/160
HEB 180

- ZAKRES PRZEWIDYWANYCH PRAC:
1. Odstąpić otynkowane lub pomalowane belki stropowe oraz nadproża w miejscach przebarwienia od korozji warstwy tynku, lub farby.
 2. Elementy konstrukcji stalowych należy oczyścić do klasy SA 2,5, a następnie odkurzyć i odfuszyć.
 3. Zabezpieczyć antykorozyjnie poprzez zagruntowanie gruntem epoksydowym Monopox Fp Primer o grubości min. 60 µm. i farbą poliuretanową Polyfinish MU-DL min. grubość 60 µm.
 4. Pod wskazanymi belkami stropowymi wykonać konstrukcję wsporczą.
 5. Należy uzupełnić tynki na stropach i pomalować farbą krzemianową (silikatową).
