OPIS TECHNICZNY

1.1.1 Obiekt Budynek mieszkalny

1.1.2 Lokalizacja Wałbrzych ul. Obrońców Pokoju 31 działka nr 179/3 obręb Biały Kamień 14

1.1.3 Rodzaj budowy wzmocnienie belek stropowych piwnic naprawa spękanych ścian nośnych i osłonowych

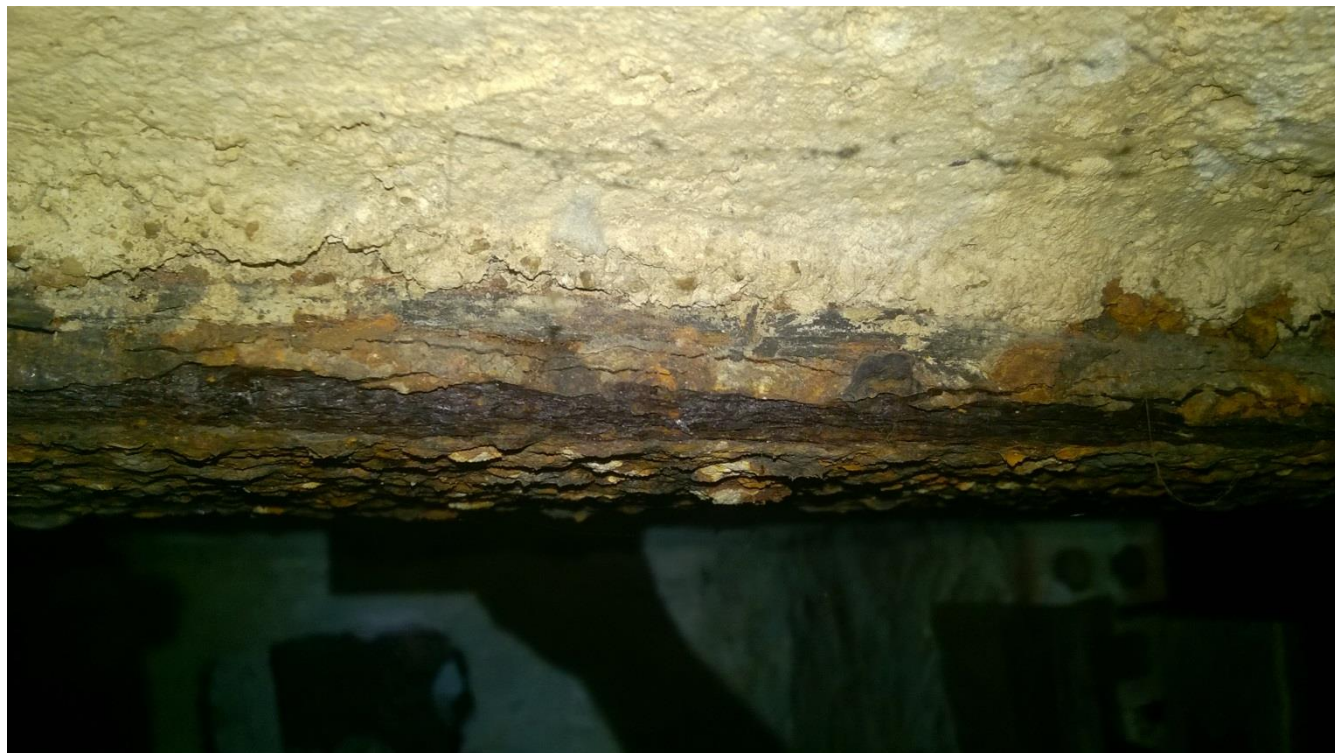
rozwarstwiająca korozja dolnej półki belki stropowej w piwnicy pod przybudówką

Zwiększony poziom wilgoci spowodował korozję elementów stalowych stropów piwnic.

W przypadku wzmocnienia istniejących belek stropowych w piwnicy budynku ul. Obrońców Pokoju 31 należy pod „zniszczone” belki stropowe „podłożyć” stalowe belki dwuteownikowe typu HEB100 wsparte na elemencie podporowym.

Obliczony wskaźnik wytrzymałości uzyskanego elementu nośnego (przekrój teowy otrzymany z I240 bez dolnej półki zniszczonej korozją z HEB 100 przeniesie obciążenia stropu nad piwnicami.

Belki stropowe - przed zamontowaniem belek (podpierających) stropowych HEB oraz elementów podporowych należy usunąć skorodowane i rozwarstwione elementy belek istniejących. Tak oczyszczoną konstrukcję belek zabezpieczyć antykorozyjnie powłokami malarskimi wielowarstwowymi. Kolejnym etapem jest montaż belek HEB i elementów podporowych. Przed montażem elementów podporowych belki HEB „podłożyć wzdłużnie” pod uszkodzone istniejące belki stropowe i podeprzeć stemplami. Po wykonaniu kotew chemicznych (utwardzeniu kotwy) podparcie belek HEB zdemontować. Ewentualne szczeliny powstałe między istniejącymi belkami stropowymi a belkami HEB szczelnie klinować blachą stalową. Całość konstrukcji zabezpieczyć antykorozyjnie. Montaż elementów podporowych należy rozpocząć po przełożeniu instalacji telekomunikacyjnej oraz rur stalowych.

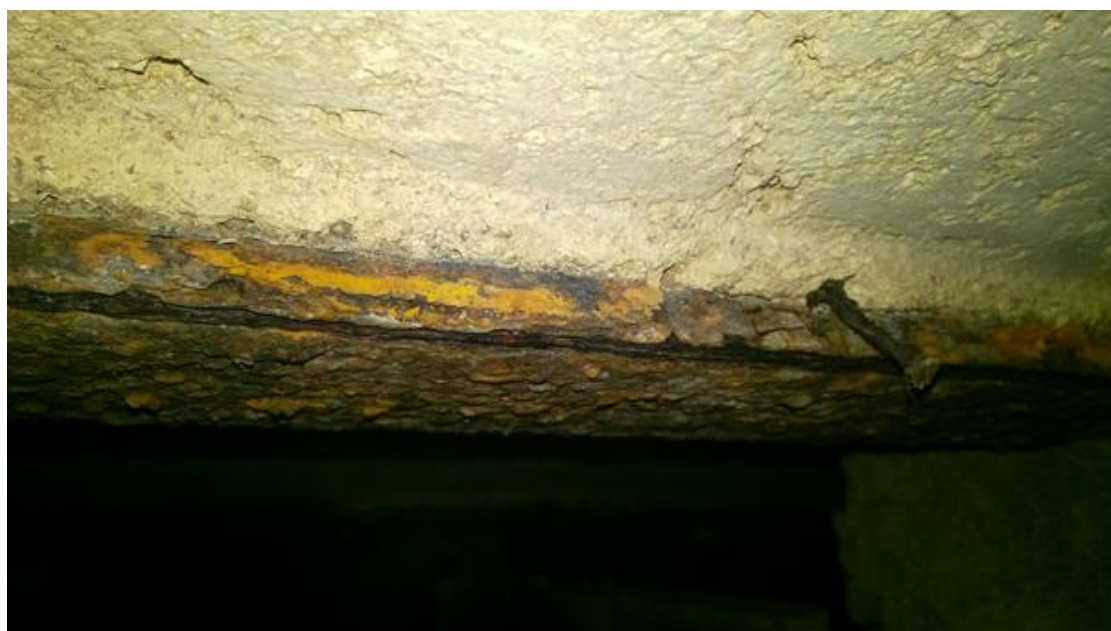
Fotografia powyżej to kolejna belka w pomieszczeniu piwnicznym pod przybudówką. Na fotografii widoczne głęboka penetracja korozji.

Silnie skorodowana belka stropowa. Znaczne zawilgocenie piwnic doprowadziło do korozji wgłębnej. Taki rodzaj korozji powoduje całkowite zniszczenie elementu belki (dolne stopki stalowych belek).

Na fotografiach widoczne rozwarstwienie dolnej półki na skutek korozji wgłębnej na całej długości belki pomieszczenia piwnicznego.

Przyczyną korozji stalowych belek stropowych był zwiększony poziom wilgoci w piwnicach oraz brak zabezpieczenia antykorozyjnego elementów stalowych.

Stalowe konstrukcje belek stropowych i nadproży należy zabezpieczyć antykorozyjnie.
