RZUT STROPU NAD PIWNICĄ

INWESTOR:	Wspólnota Mieszkaniowa Wałbrzych, Wschodnia 2		
TEMAT:	Ocena stanu technicznego stropów nad piwnicami w budynku mieszkalnym przy ulicy Wschodnia 2		
STADIUM:	EKSTERTYZA TECHNICZNA		
ADRES:	Wałbrzych, Wschodnia 2 działka nr 81, obręb nr 0028 Sobięcin		
		DATA	PODPIS
PROJEKTANT:	mgr inż. Paweł Gałan uprawnienia nr DOŚ/BO/0077/10	25.04.2019	
NAZWA RYS.:	Rzut stropu nad piwnicą	NR RYS.:	01

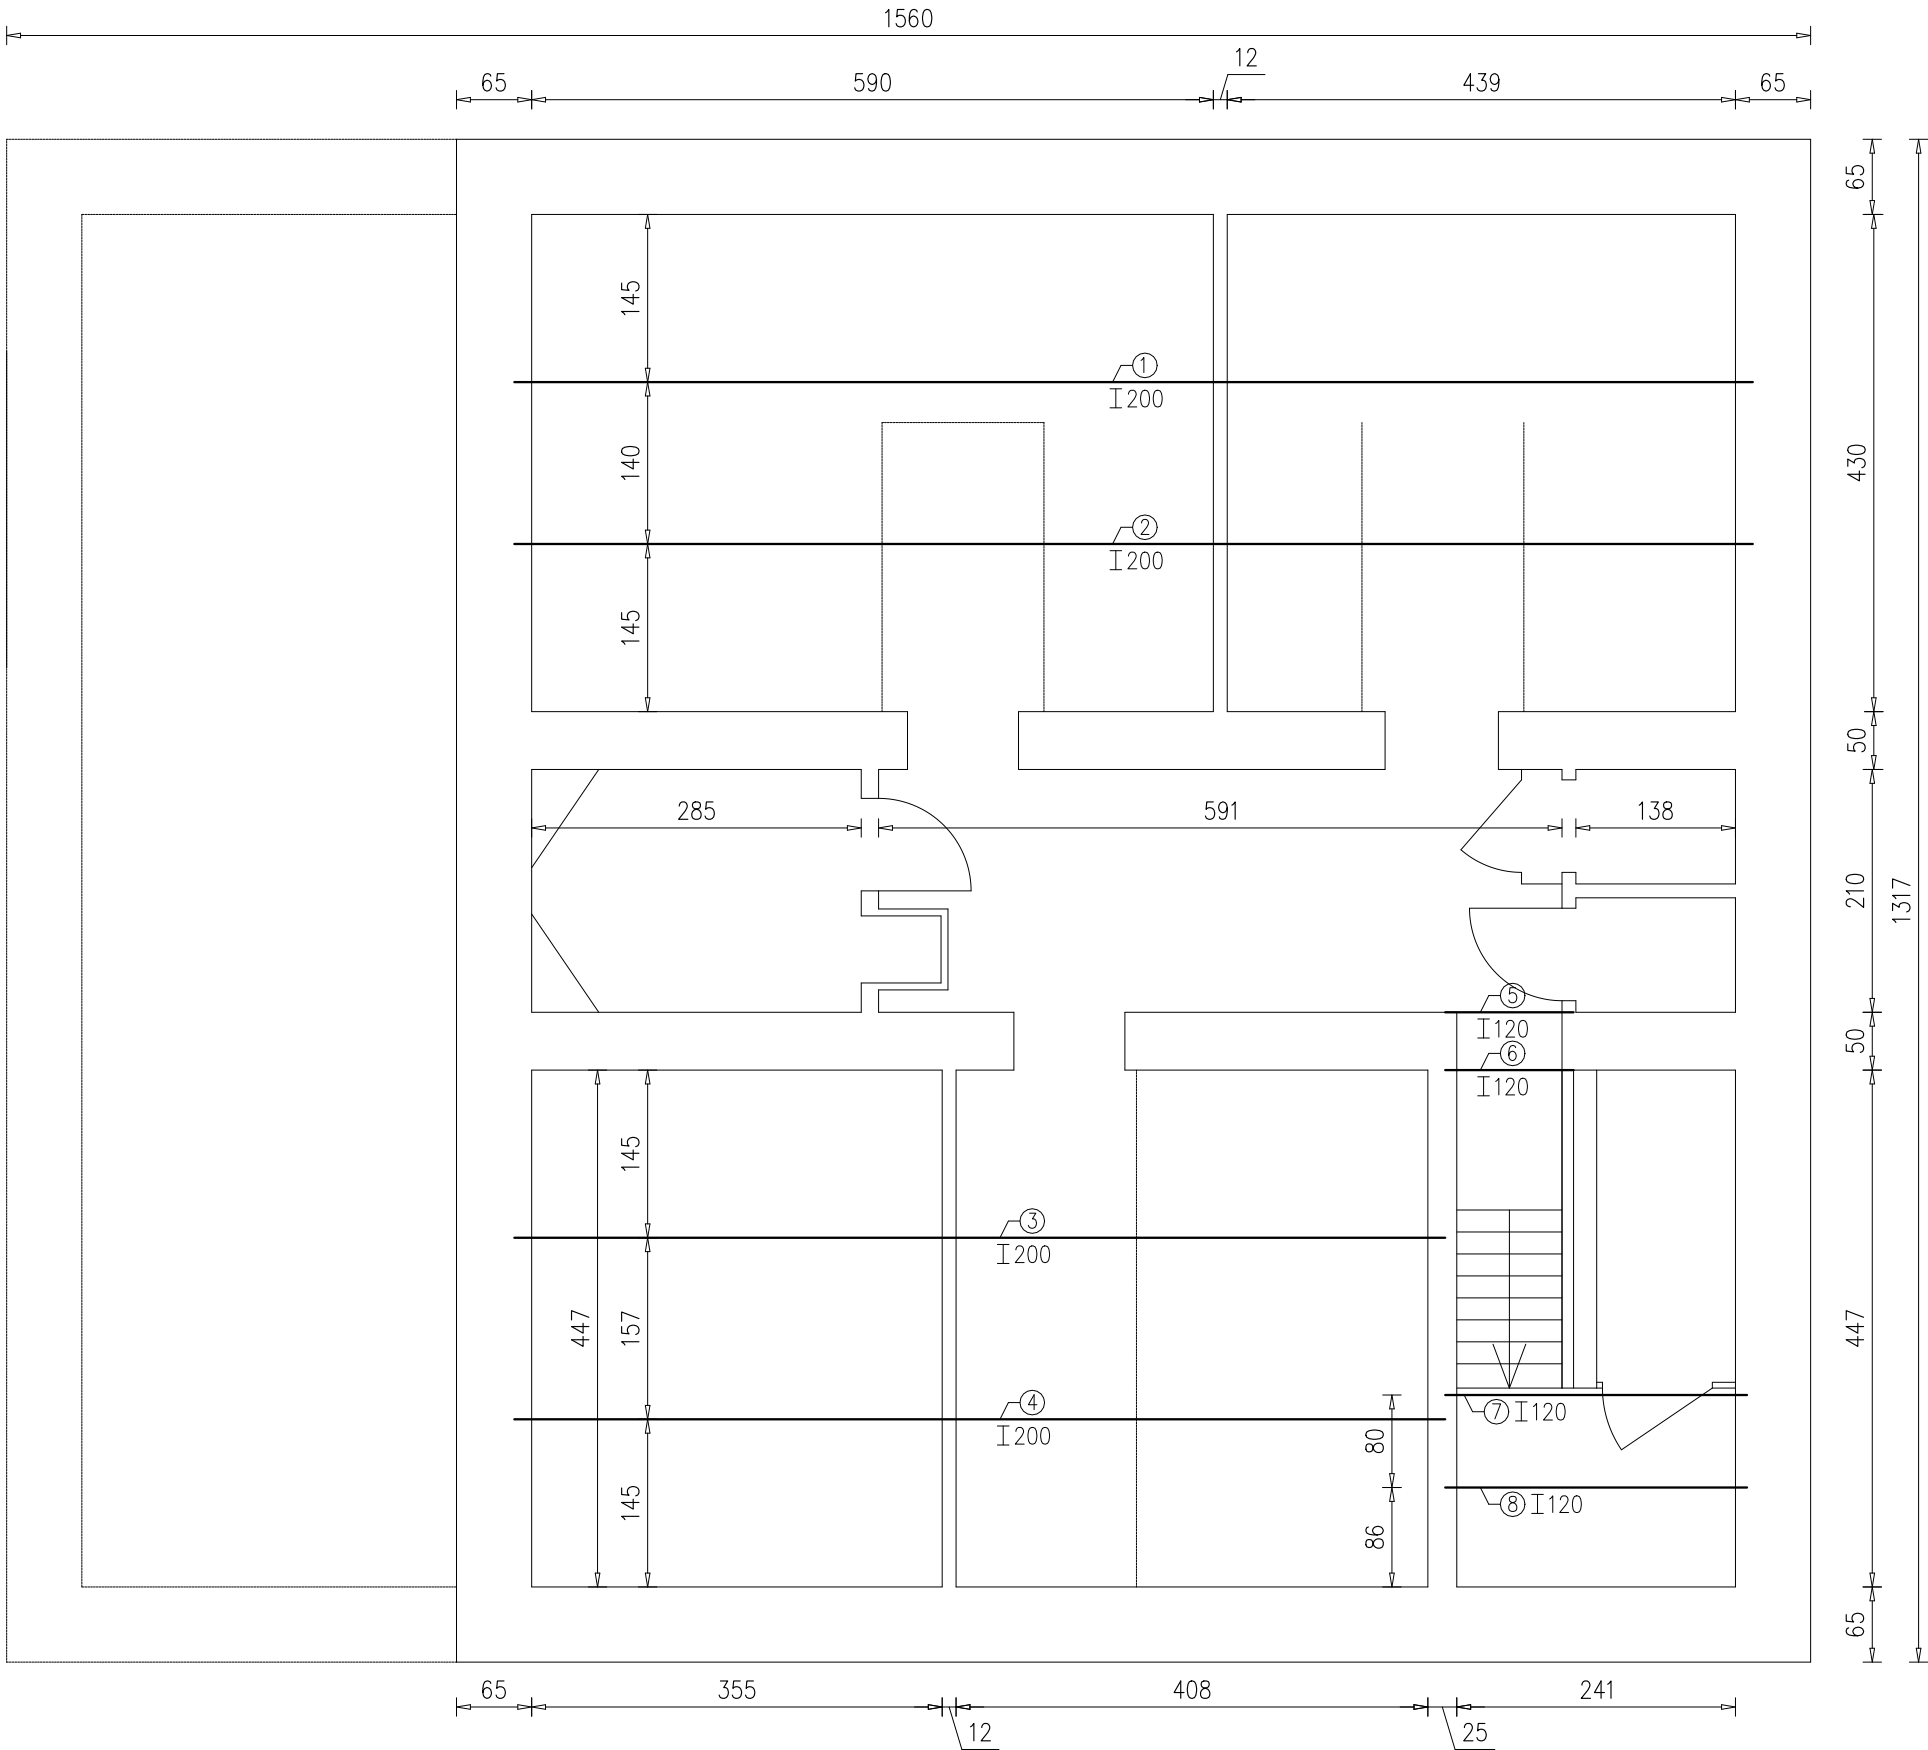
Belki stropowe I 200.

- 1

2

3

4
- BELKI SILNIE SKORODOWANE WYMAGAJĄCE
OCZYSZCZENIA, ZABEZPIECZENIA
ANTYKOROZYJNEGO ORAZ WYKONANIA
KONSTRUKCJI WSPORCZEJ

Nadproża wykonane z I120.

- NADPROŻA

5

i

6
- SKORODOWANE W STOPNIU
ŚREDNIM. WYMAGAJĄ OCZYSZCZENIA ORAZ
ZABEZPIECZENIA ANTYKOROZYJNEGO

Belki stropowe I 120

- 7

8
- BELKI W STANIE ZADOWALAJĄCYM NADAJĄCE
SIĘ DO DALSZEJ EKSPLOATACJI.
WYMAGAJĄ OCZYSZCZENIA Z KOROZJI ORAZ
ZABEZPIECZENIA ANTYKOROZYJNEGO

- ZAKRES PRZEWIDYWANYCH PRAC:
- Odsłonić otynkowane lub pomalowane belki stropowe oraz nadproża w miejscach przebarwienia od korozji warstwy tynku, lub farby.
 - Elementy konstrukcji stalowych należy oczyścić ręcznie bądź mechanicznie do stopnia St2/3 ,a następnie odkurzyć i odłuszczyć.
 - Pomalować podkładem do gorzej przygotowanego podłoża Acraton OT na grubość min. 60um
 - Pomalować farbą epoksydową Monopox Metalcoat ZL-70 kolor wg. RAL – narażenie do Kat. C4
 - Należy uzupełnić tynki na stropach i pomalować farbą krzemianową (silikatową).
