RZUT STROPU NAD PIWNICĄ

INWESTOR:	Wspólnota Mieszkaniowa Wałbrzych, Gwarków 7		
TEMAT:	Ocena stanu technicznego stropów nad piwnicami w budynku mieszkalnym przy ulicy Gwarków 7		
STADIUM:	EKSTERIERYZACJA TECHNICZNA		
ADRES:	Wałbrzych, Gwarków 7 działka nr 16/7, obręb nr 0017 Białe Kamienie		
		DATA	PODPIS
PROJEKTANT:	mgr inż. Paweł Gałan uprawnienia nr DOŚ/Bo/0077/10	02.05.2019	
NAZWA RYS.:	Rzut stropu nad piwnicą		NR 01

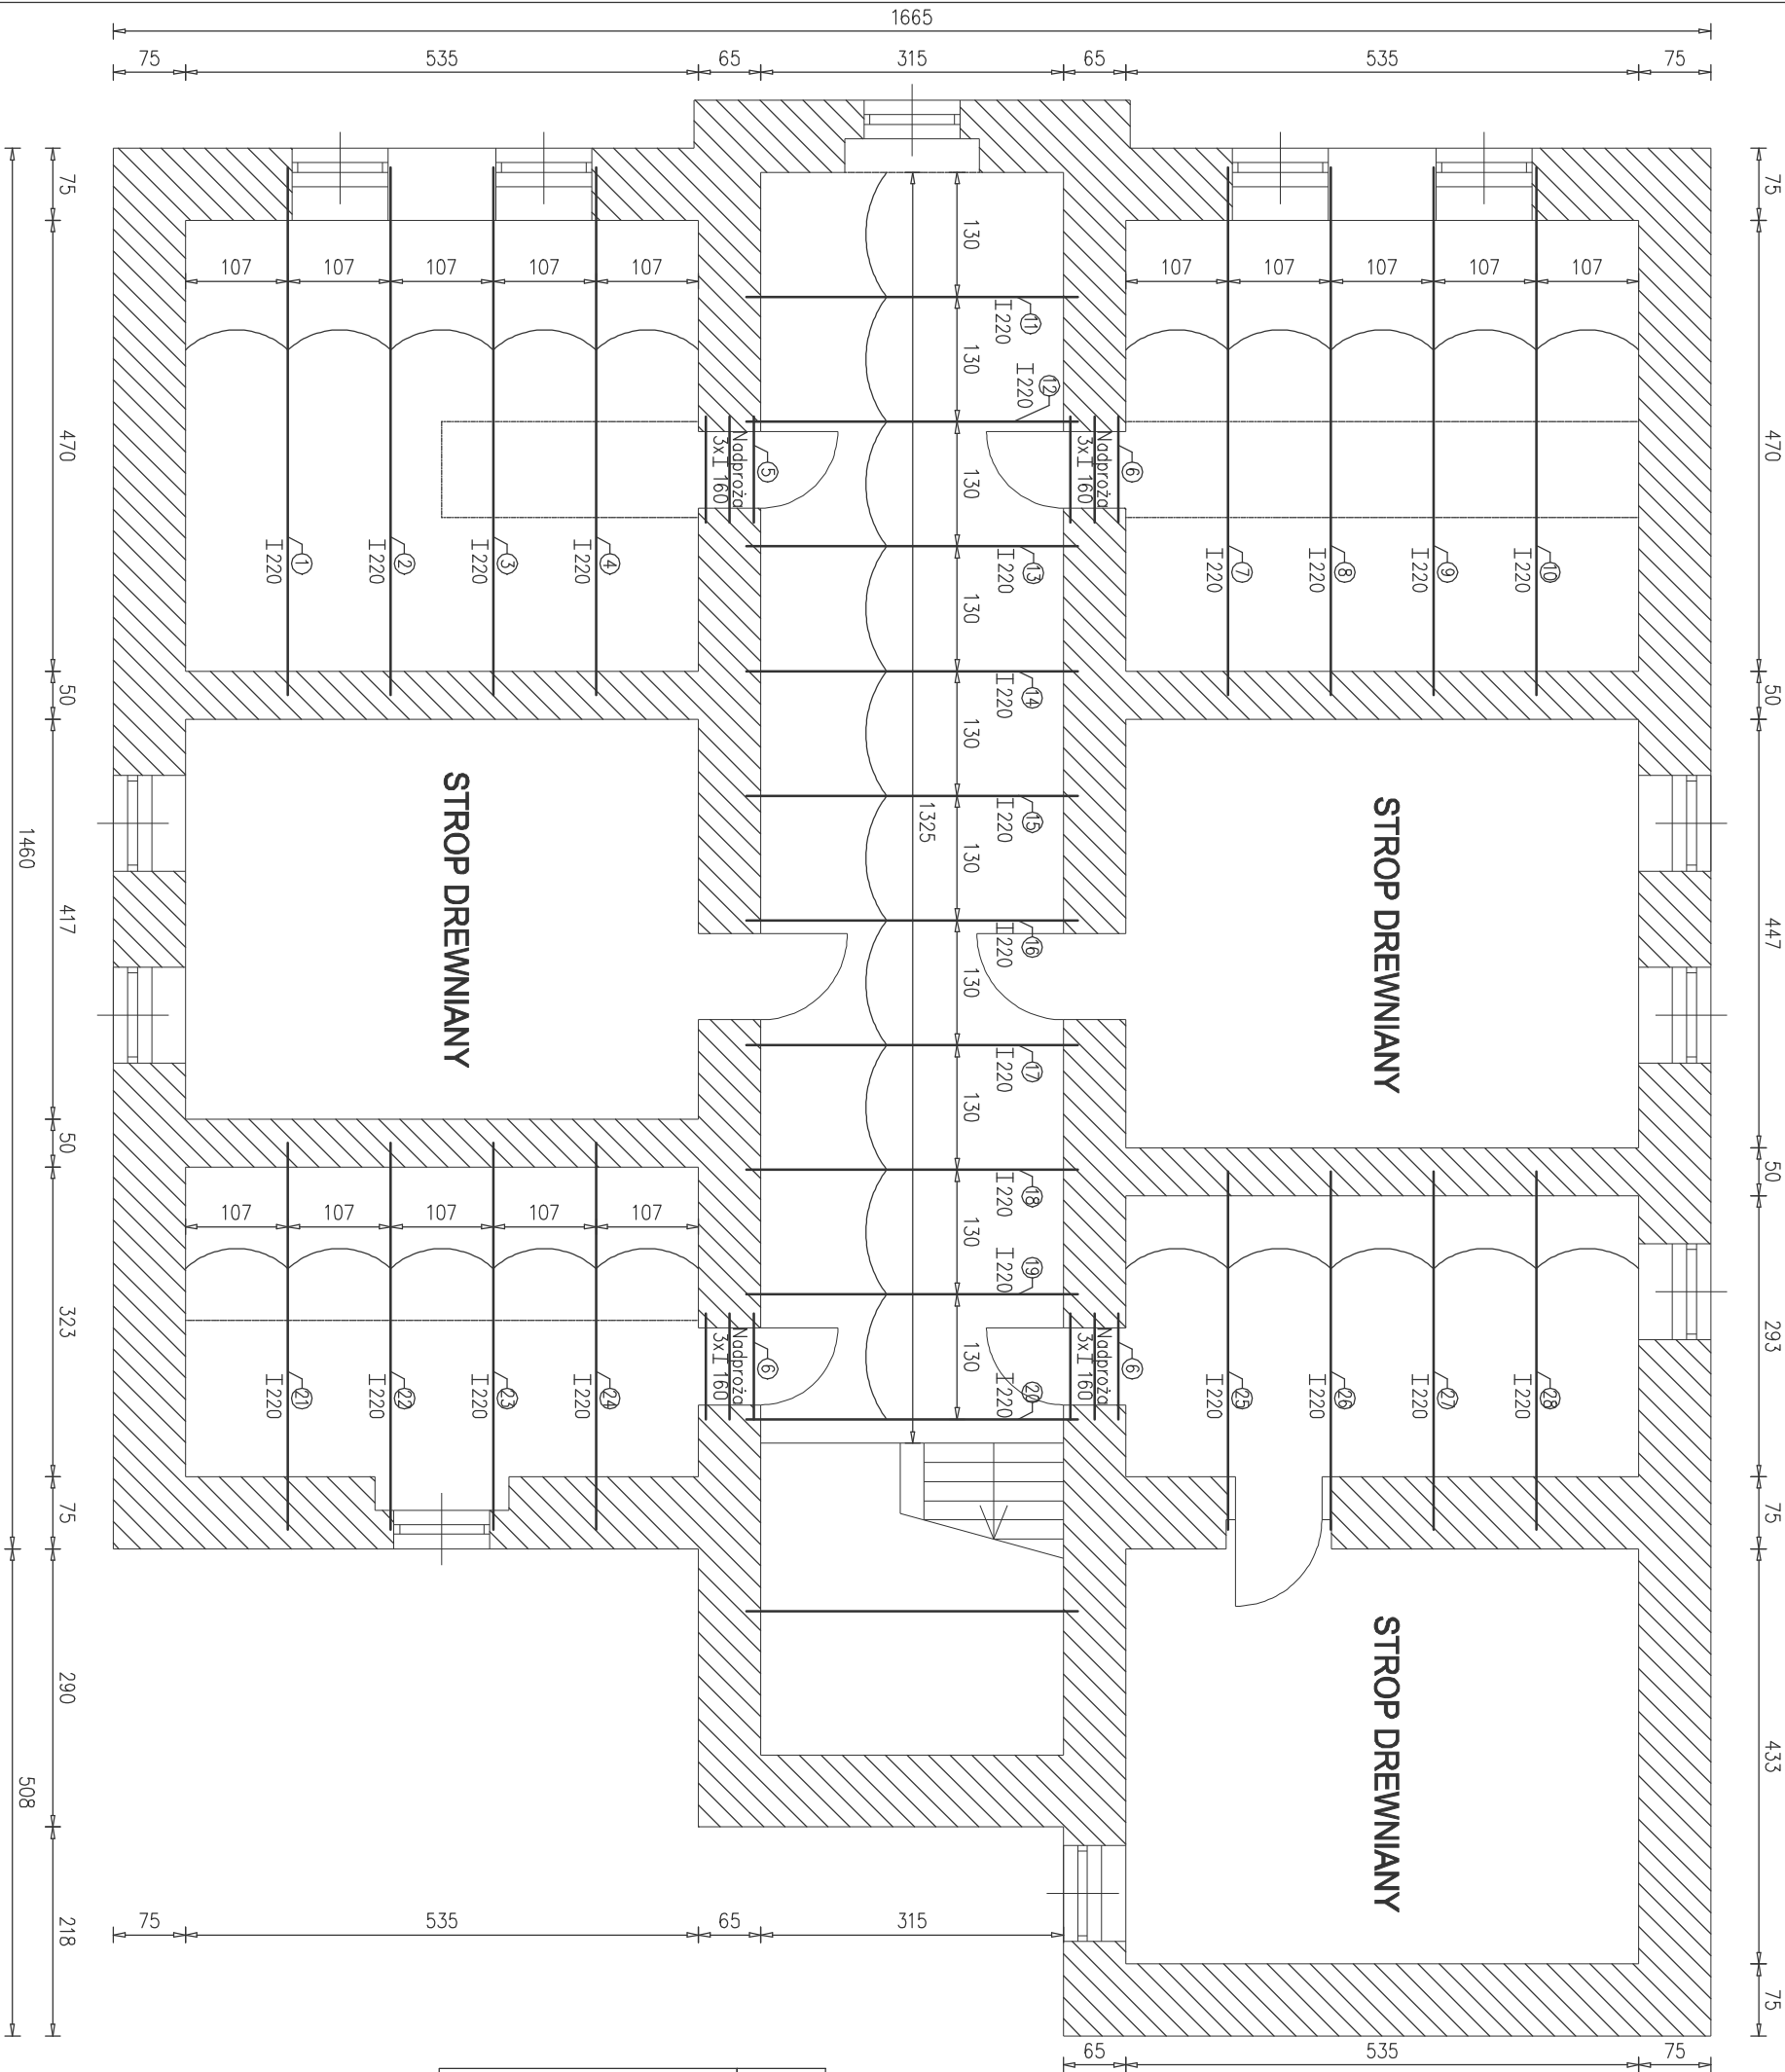
BELKI STROPOWE NR 3 i 4 ORAZ 7-10 SILNIE SKORODOWANE. WYMAGAJA OCZYSZCZENIA Z KOROZJI, ZABEZPIECZENIA ANTYKOROZYJNEGO ORAZ WYKONANIA WZMOCNIENIA

ZAKRES PRZEWIDYWANYCH PRAC:

- Odsłonić otykowane lub pomalowane belki stropowe oraz nadproża w miejscach przebarwienia od korozji warstwy tynku, lub farby.
- Elementy konstrukcji stłowych należy oczyścić ręcznie bądź mechanicznie do stopnia St2/St3, a następnie odkurzyć i odtłuścić.
- Pomalować podkładem do gorzej przygotowanego podłoża Acraton OT na grubość min. 60um
- Pomalować farbą epoksydową Monopox Metalcoat ZL-70 kolor wg. RAL – narażenie do kat. C4
- Należy uzupełnić tynki na stropach i pomalować farbą krzemianową (silkatową).
