temat: Remont - naprawa stropów nad piwnicą

adres: ul. 1 Maja 110, 58-305 Wałbrzych

RZUT PIWNIC

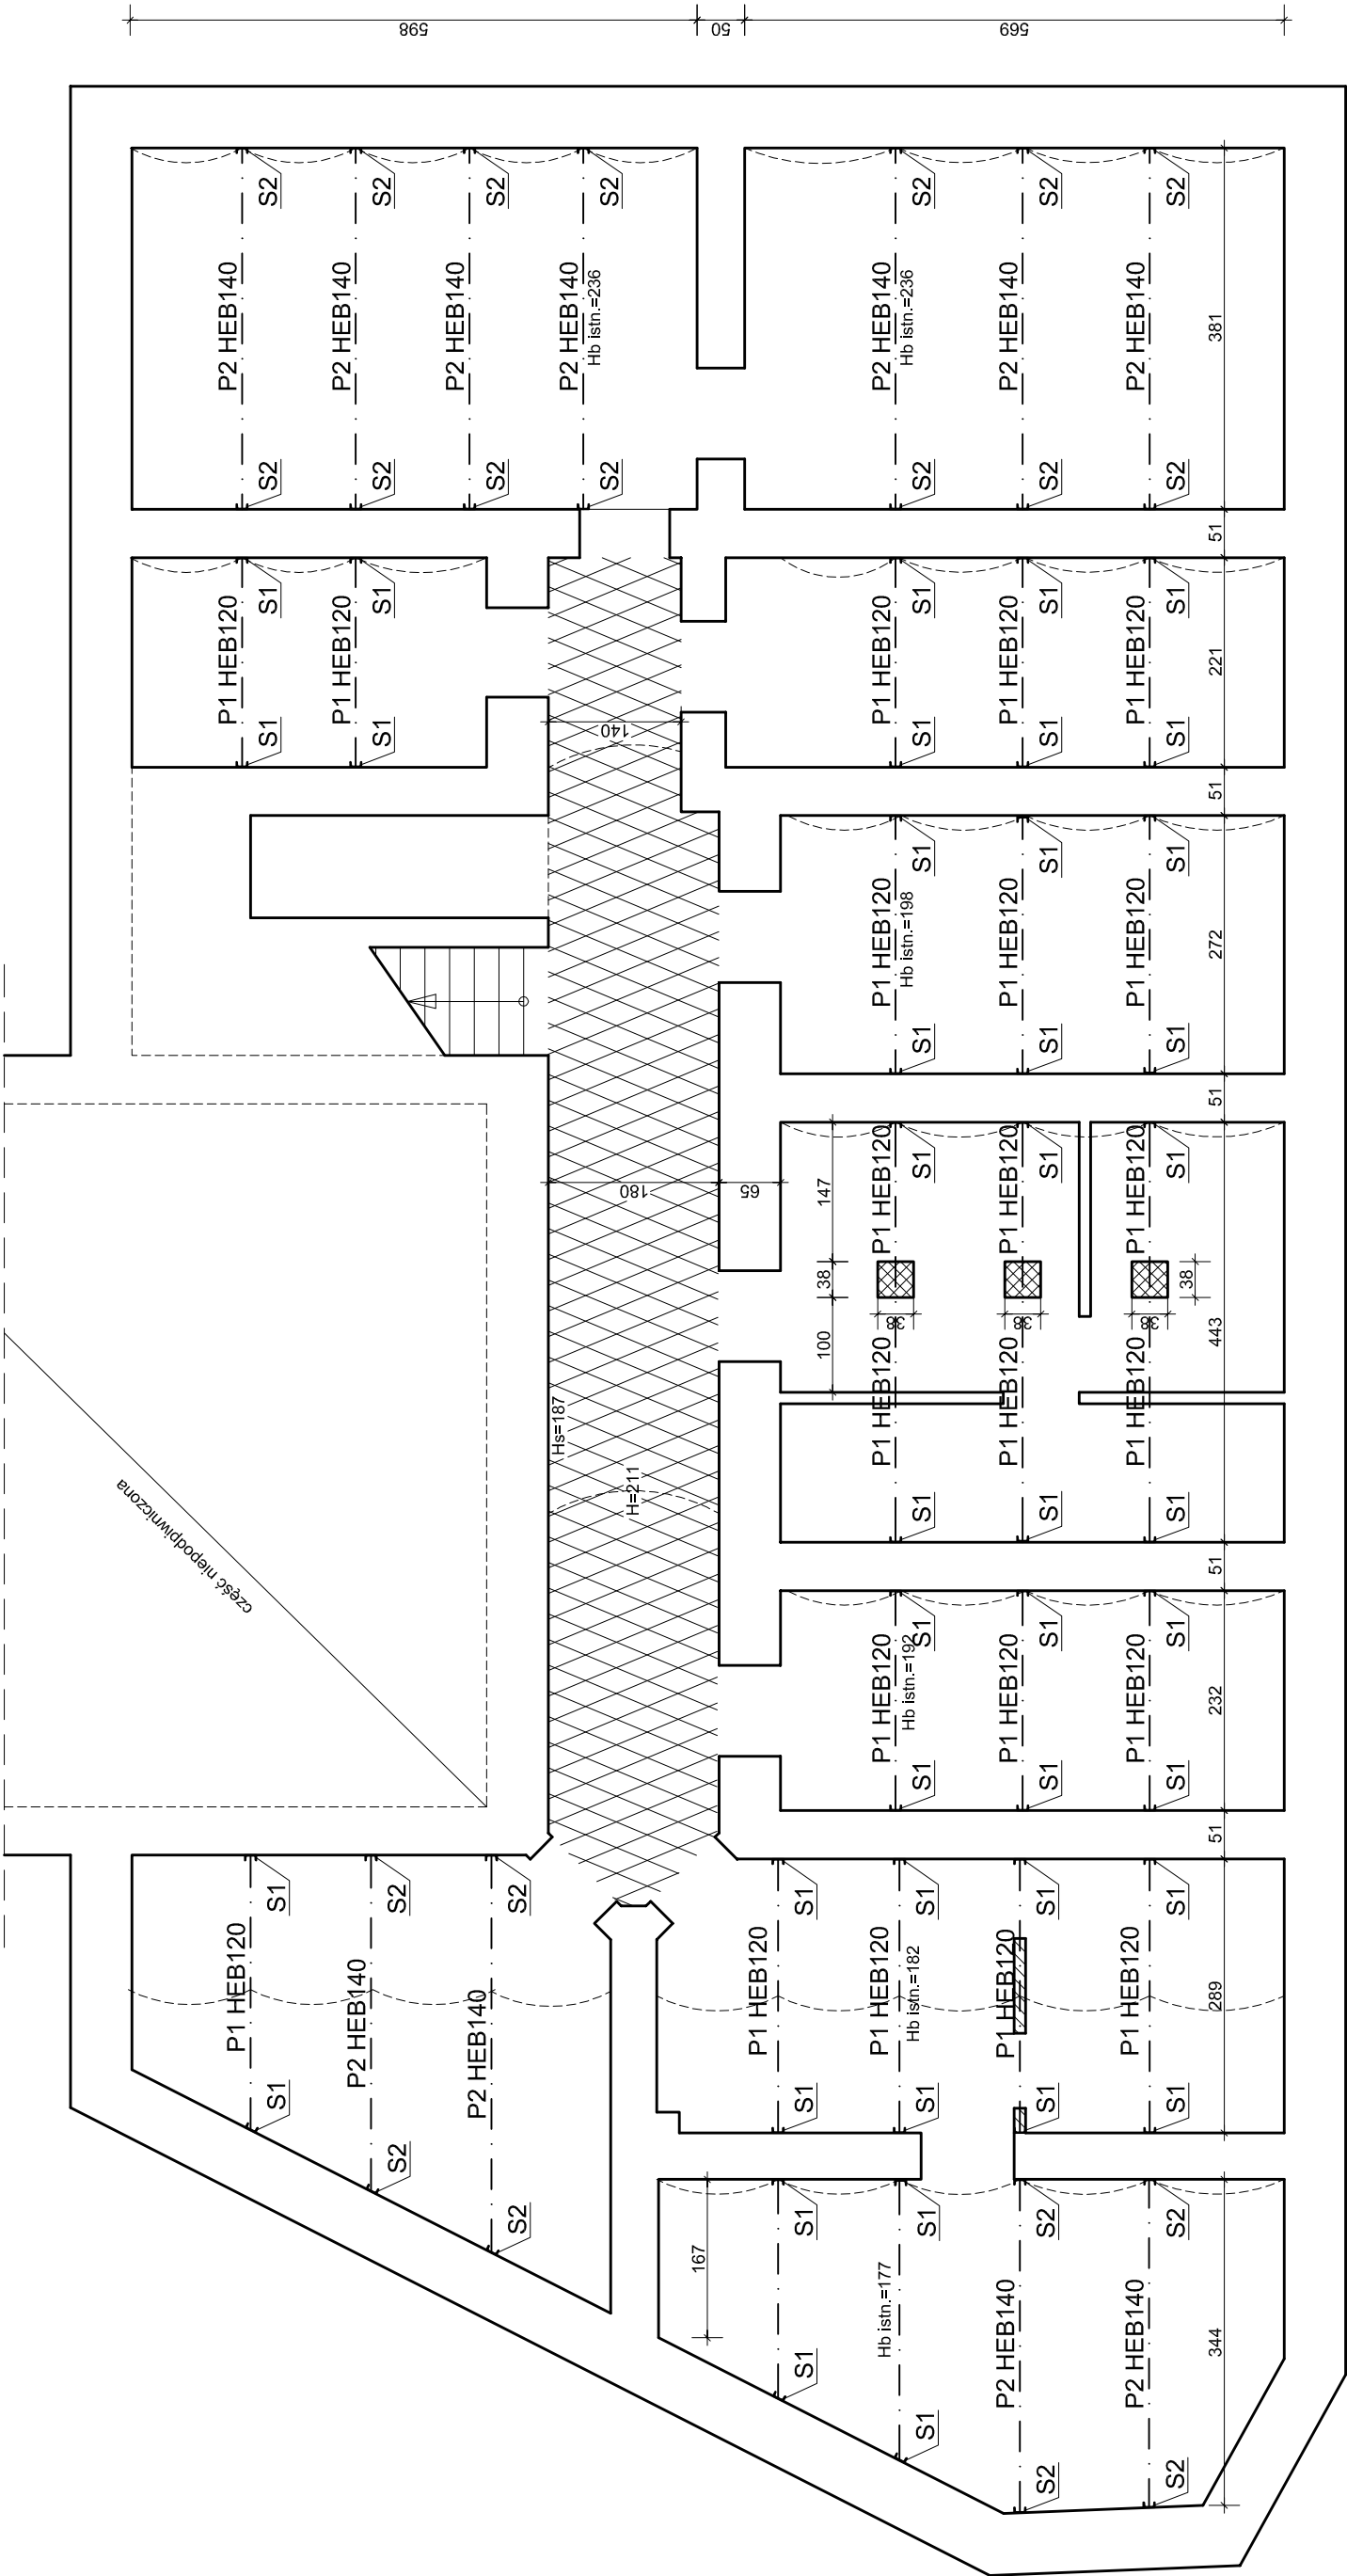
- ściany istniejące
- wyburzenia
- filary z cegły pełnej kl. 15 MPa na zaprawie cem.-wap M-4
- ściany z cegły dziurawki kl. 5 MPa na zaprawie cem.-wap M-4
- siatka cięto-ciagniona 62x20 gr. 0,75 mm
- projektowane podciąg wzmacniające

Zabezpieczenie antykorozyjne wszystkich belek stalowych i nadproży:

- Oczyszczenie z rdzy
- Malowanie podkładowe wykonać farbą Rust-oleum 769
- Malowanie nawierzchniowe Farbą Alkythane 7500Rust-oleum
- Tynki sufitów do uzupełnienia

Uwagi:  
Na rysunku pominięto otwory okienne

STAL KSZTAŁTOWA St3SX  
Elektrody ER 1,46
