OPIS TECHNICZNY

1.1.1 Obiekt Budynek mieszkalny

1.1.2 Lokalizacja Wałbrzych ul. Niepodległości 173 działka nr 32/1 obręb Podgórze 39

1.1.3 Rodzaj budowy wzmocnienie belek stropowych piwnic

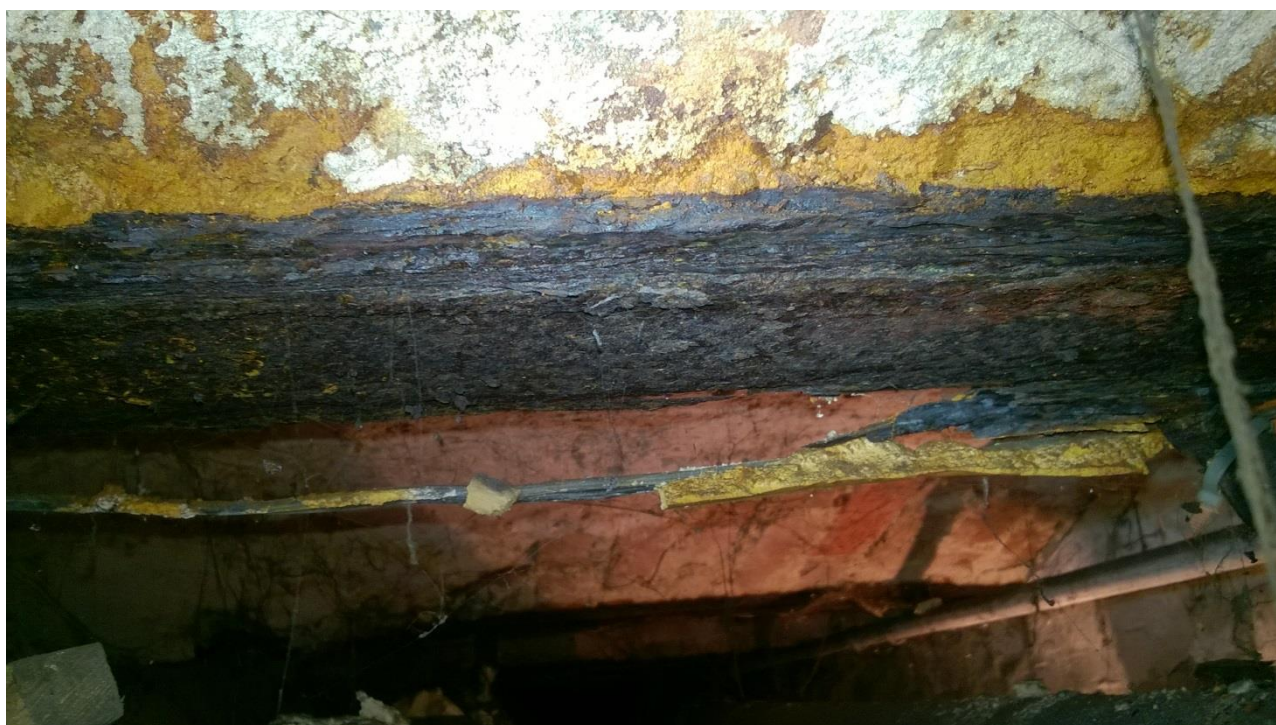
fot. nr 1 korozja powodująca rozwarstwienie dolnych pólek belek stropowych -belka w lewej części piwnicy – belki o dużej rozpiętości 710cm i nietypowym przekroju I280

Silnie skorodowana belka stropowa. Brak oraz ubytki na ceramicznej płycie łukowej stropu oraz na belce stalowej doprowadziło do korozji wgłębnej. Taki rodzaj korozji powoduje całkowite zniszczenie elementu belki (dolne stopki stalowych belek).

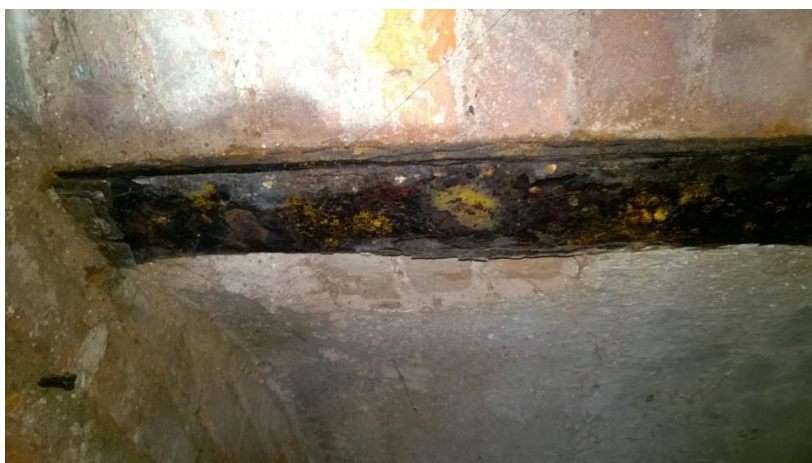
*fot. nr 2 korozja ogólna
belki stropowej- belka w
kotłowni*

Na fotografii nr 2 widoczne rozwarstwienie dolnej półki na skutek korozji wgłębnej

Przyczyną korozji stalowych belek stropowych jest zwiększony poziom wilgoci w piwnicach oraz brak zabezpieczenia antykorozyjnego elementów stalowych.

Należy obniżyć poziom zawilgocenia piwnic poprzez stosowanie metod nieinwazyjnych lub wykonanie drenażu opaskowego z izolacjami przeciwwilgociowymi pionowymi.

Stalowe konstrukcje belek stropowych i nadproży należy zabezpieczyć antykorozyjnie.

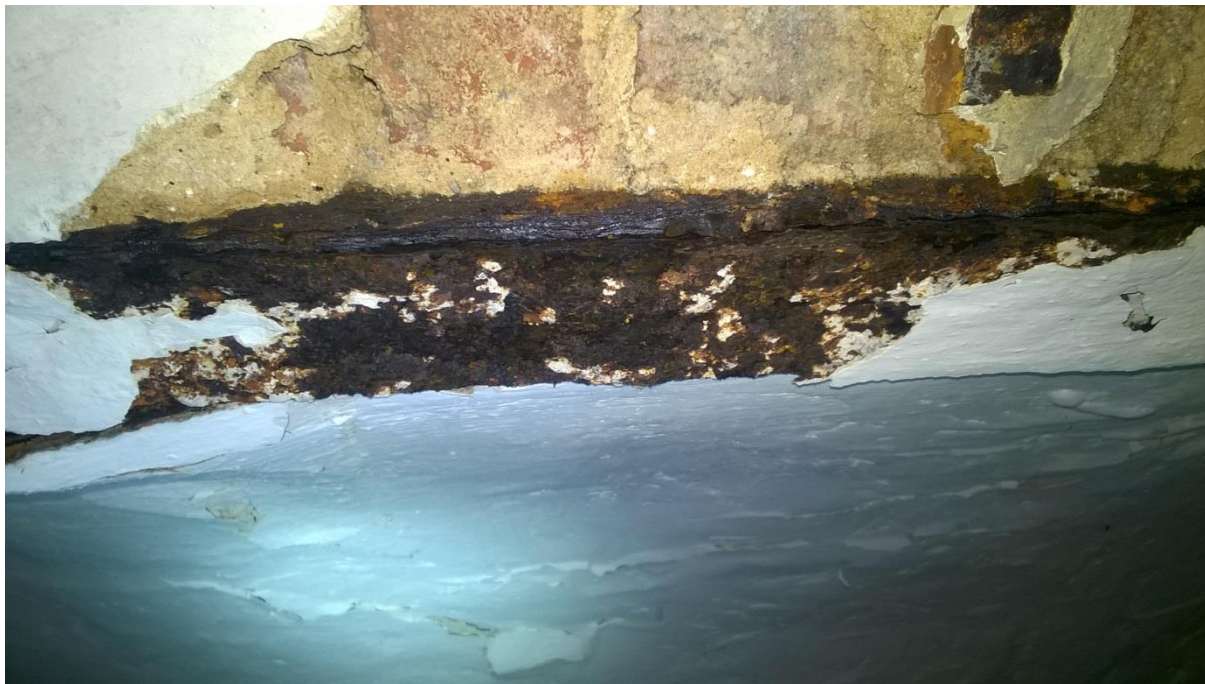
fot. nr 3 skorodowana belka stropowa w skrajnym prawym pomieszczeniu piwnicznym
