bud. nr 192A

<b>PRACOWNIA PROJEKTOWA "SIG"</b> inż. Sławomir Ignatowicz ul. Harcerska 23/2, 58-301 Walbrzych			
temat:	Remont - wzmocnienie stropów nad piwnicami		
adres:	ul. 11 Listopada 192, 58-301 Walbrzych		
inwestor:	Wspólnota Mieszkaniowa przy ul. 11 Listopada 192 Walbrzych		
projektant:	inż. Sławomir Ignatowicz	NBGP.V-7342/3/99/98	
		skala 1:75 25.06.2019	
RZUT PIWNIC		NR RYS. 1/w

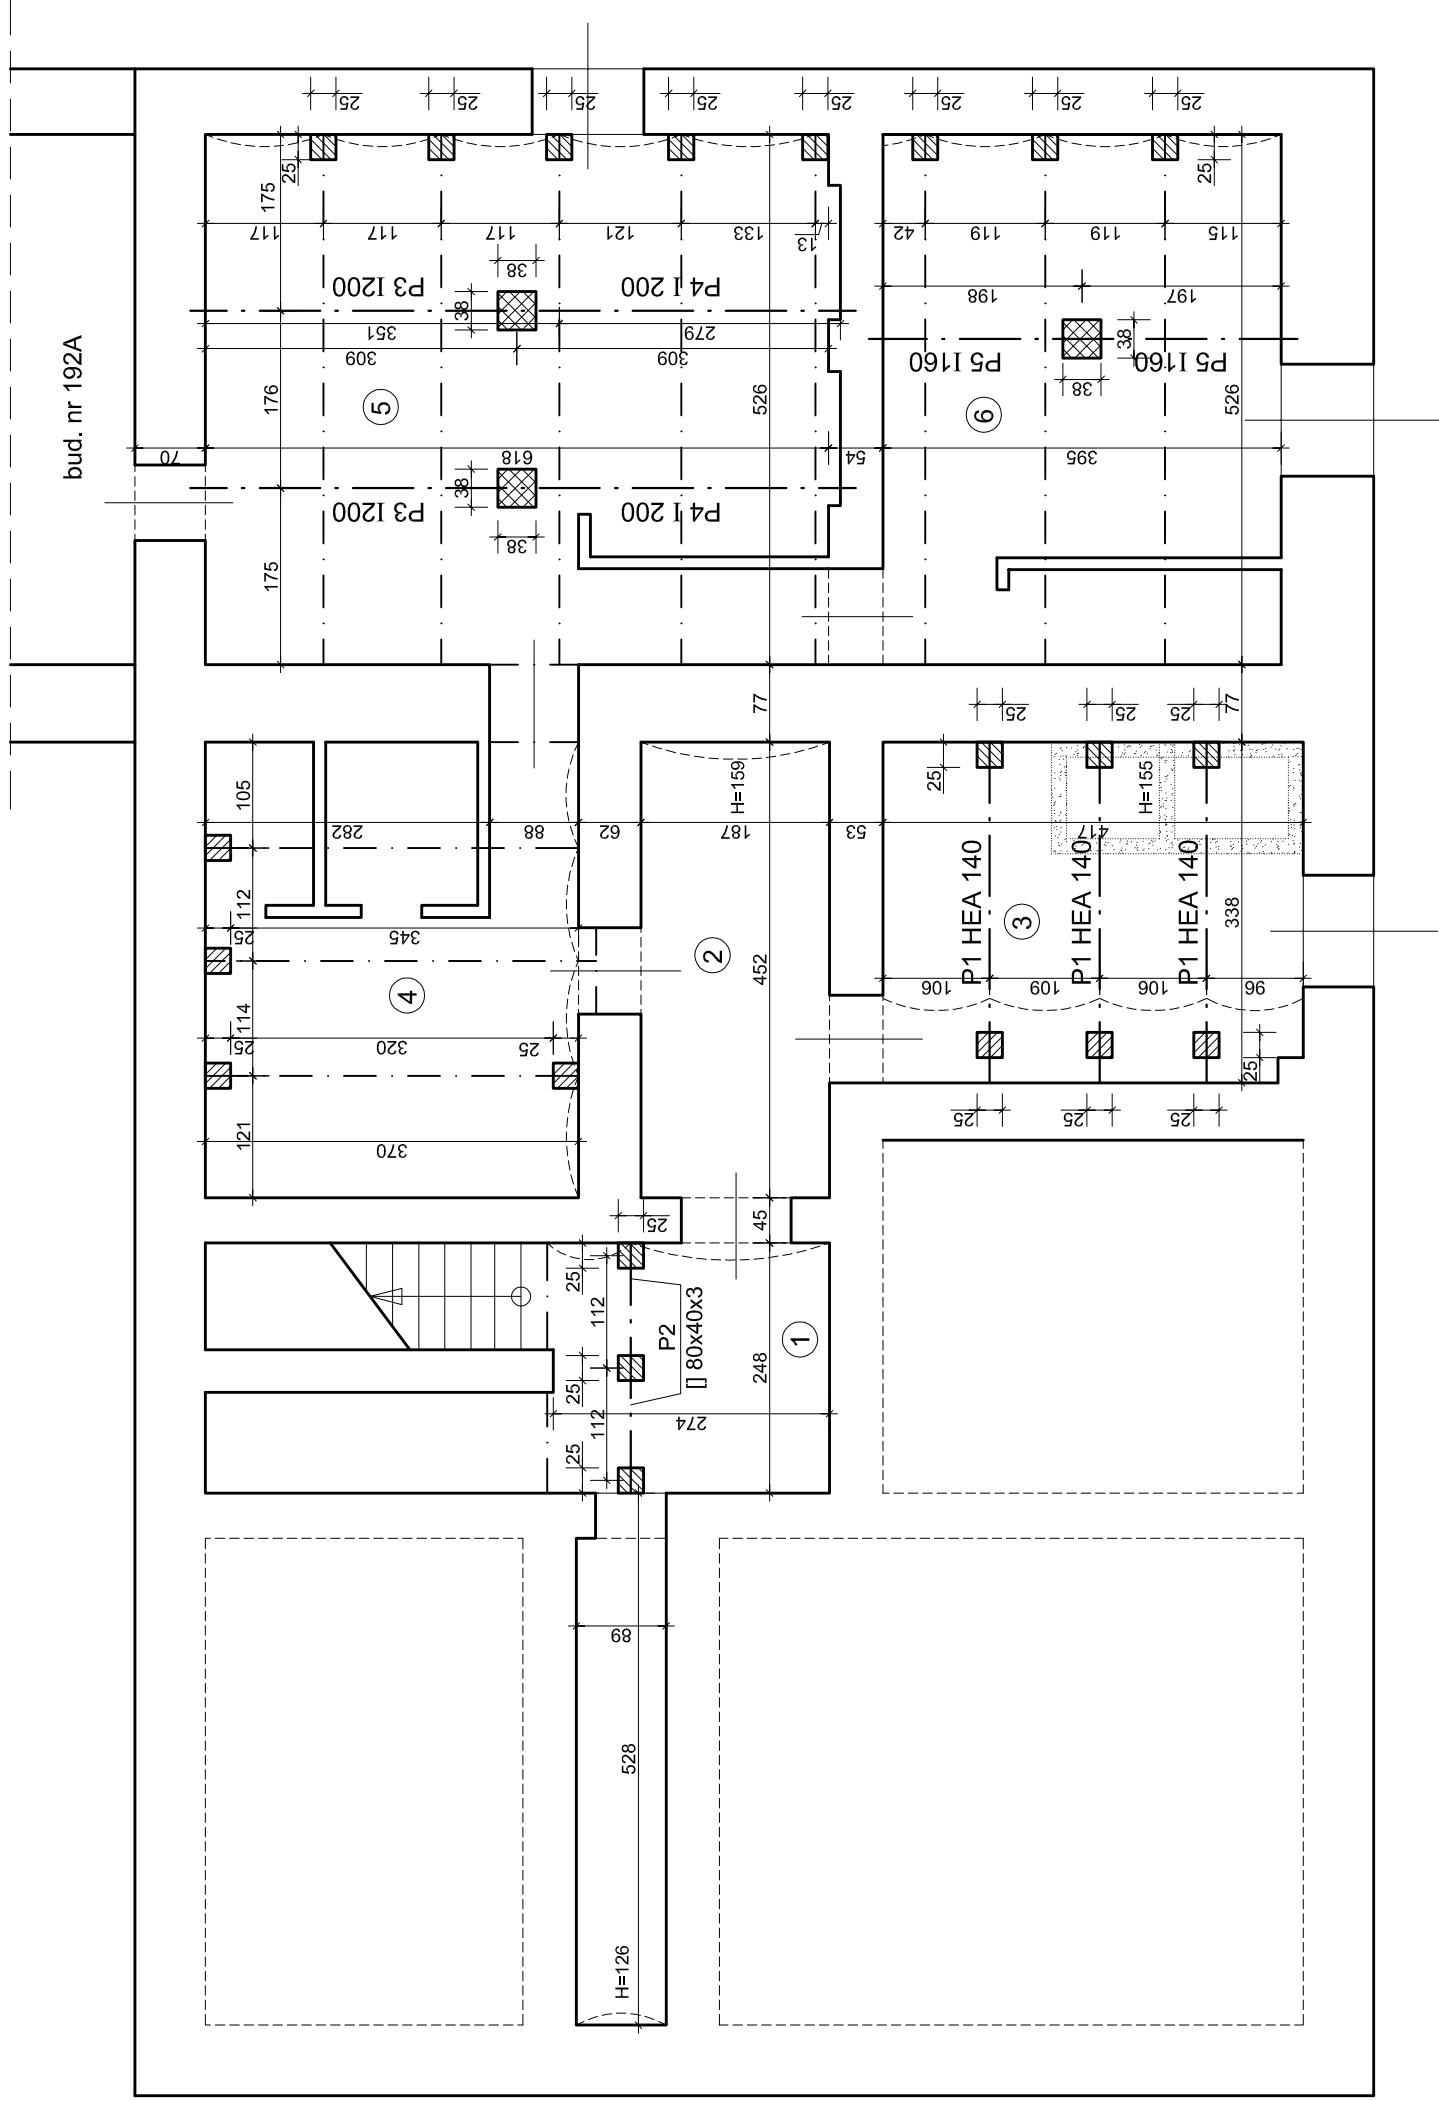
filary z cegły pełnej kl. 15 MPa  
na zaprawie cem.-wap M-4

## projektowane podciagi wzmacniające

## Zabezpieczenie antykorozyjne wszystkich belek stalowych i nadproży:

- 1) Oczyszczenie z rdzy
- 2) Malowanie podkładowe wykonać farbą Rust-oleum 769
- 3) Malowanie nawierzchniowe Farbą Alkythane 7500Rust-oleum
- 4) Tynki sufitów do wymiany

STAL KSZTAŁTOWA St3SX  
Elektrody ER 1,46
