1 Maja 78 - Rzut stropu nad piwnicą

INWESTOR:	Wspólnota Mieszkaniowa Wałbrzych, 1 Maja 78		
TEMAT:	Ocena stanu technicznego stropów nad piwnicami w budynku mieszkalnym przy ulicy 1 Maja 78		
STADIUM:	EKSTERYZA TECHNICZNA		
ADRES:	Wałbrzych, 1 Maja 78 działka nr 77/1, obręb nr 0028 Sobiecin		
		DATA	PODPIS
PROJEKTANT:	mgr inż. Paweł Gałan uprawnienia nr DOŚ/BO/0077/10	03.07.2019	
NAZWA RYS.:	Rzut stropu nad piwnicą	Nr rys.: 01	Skala: 1:50

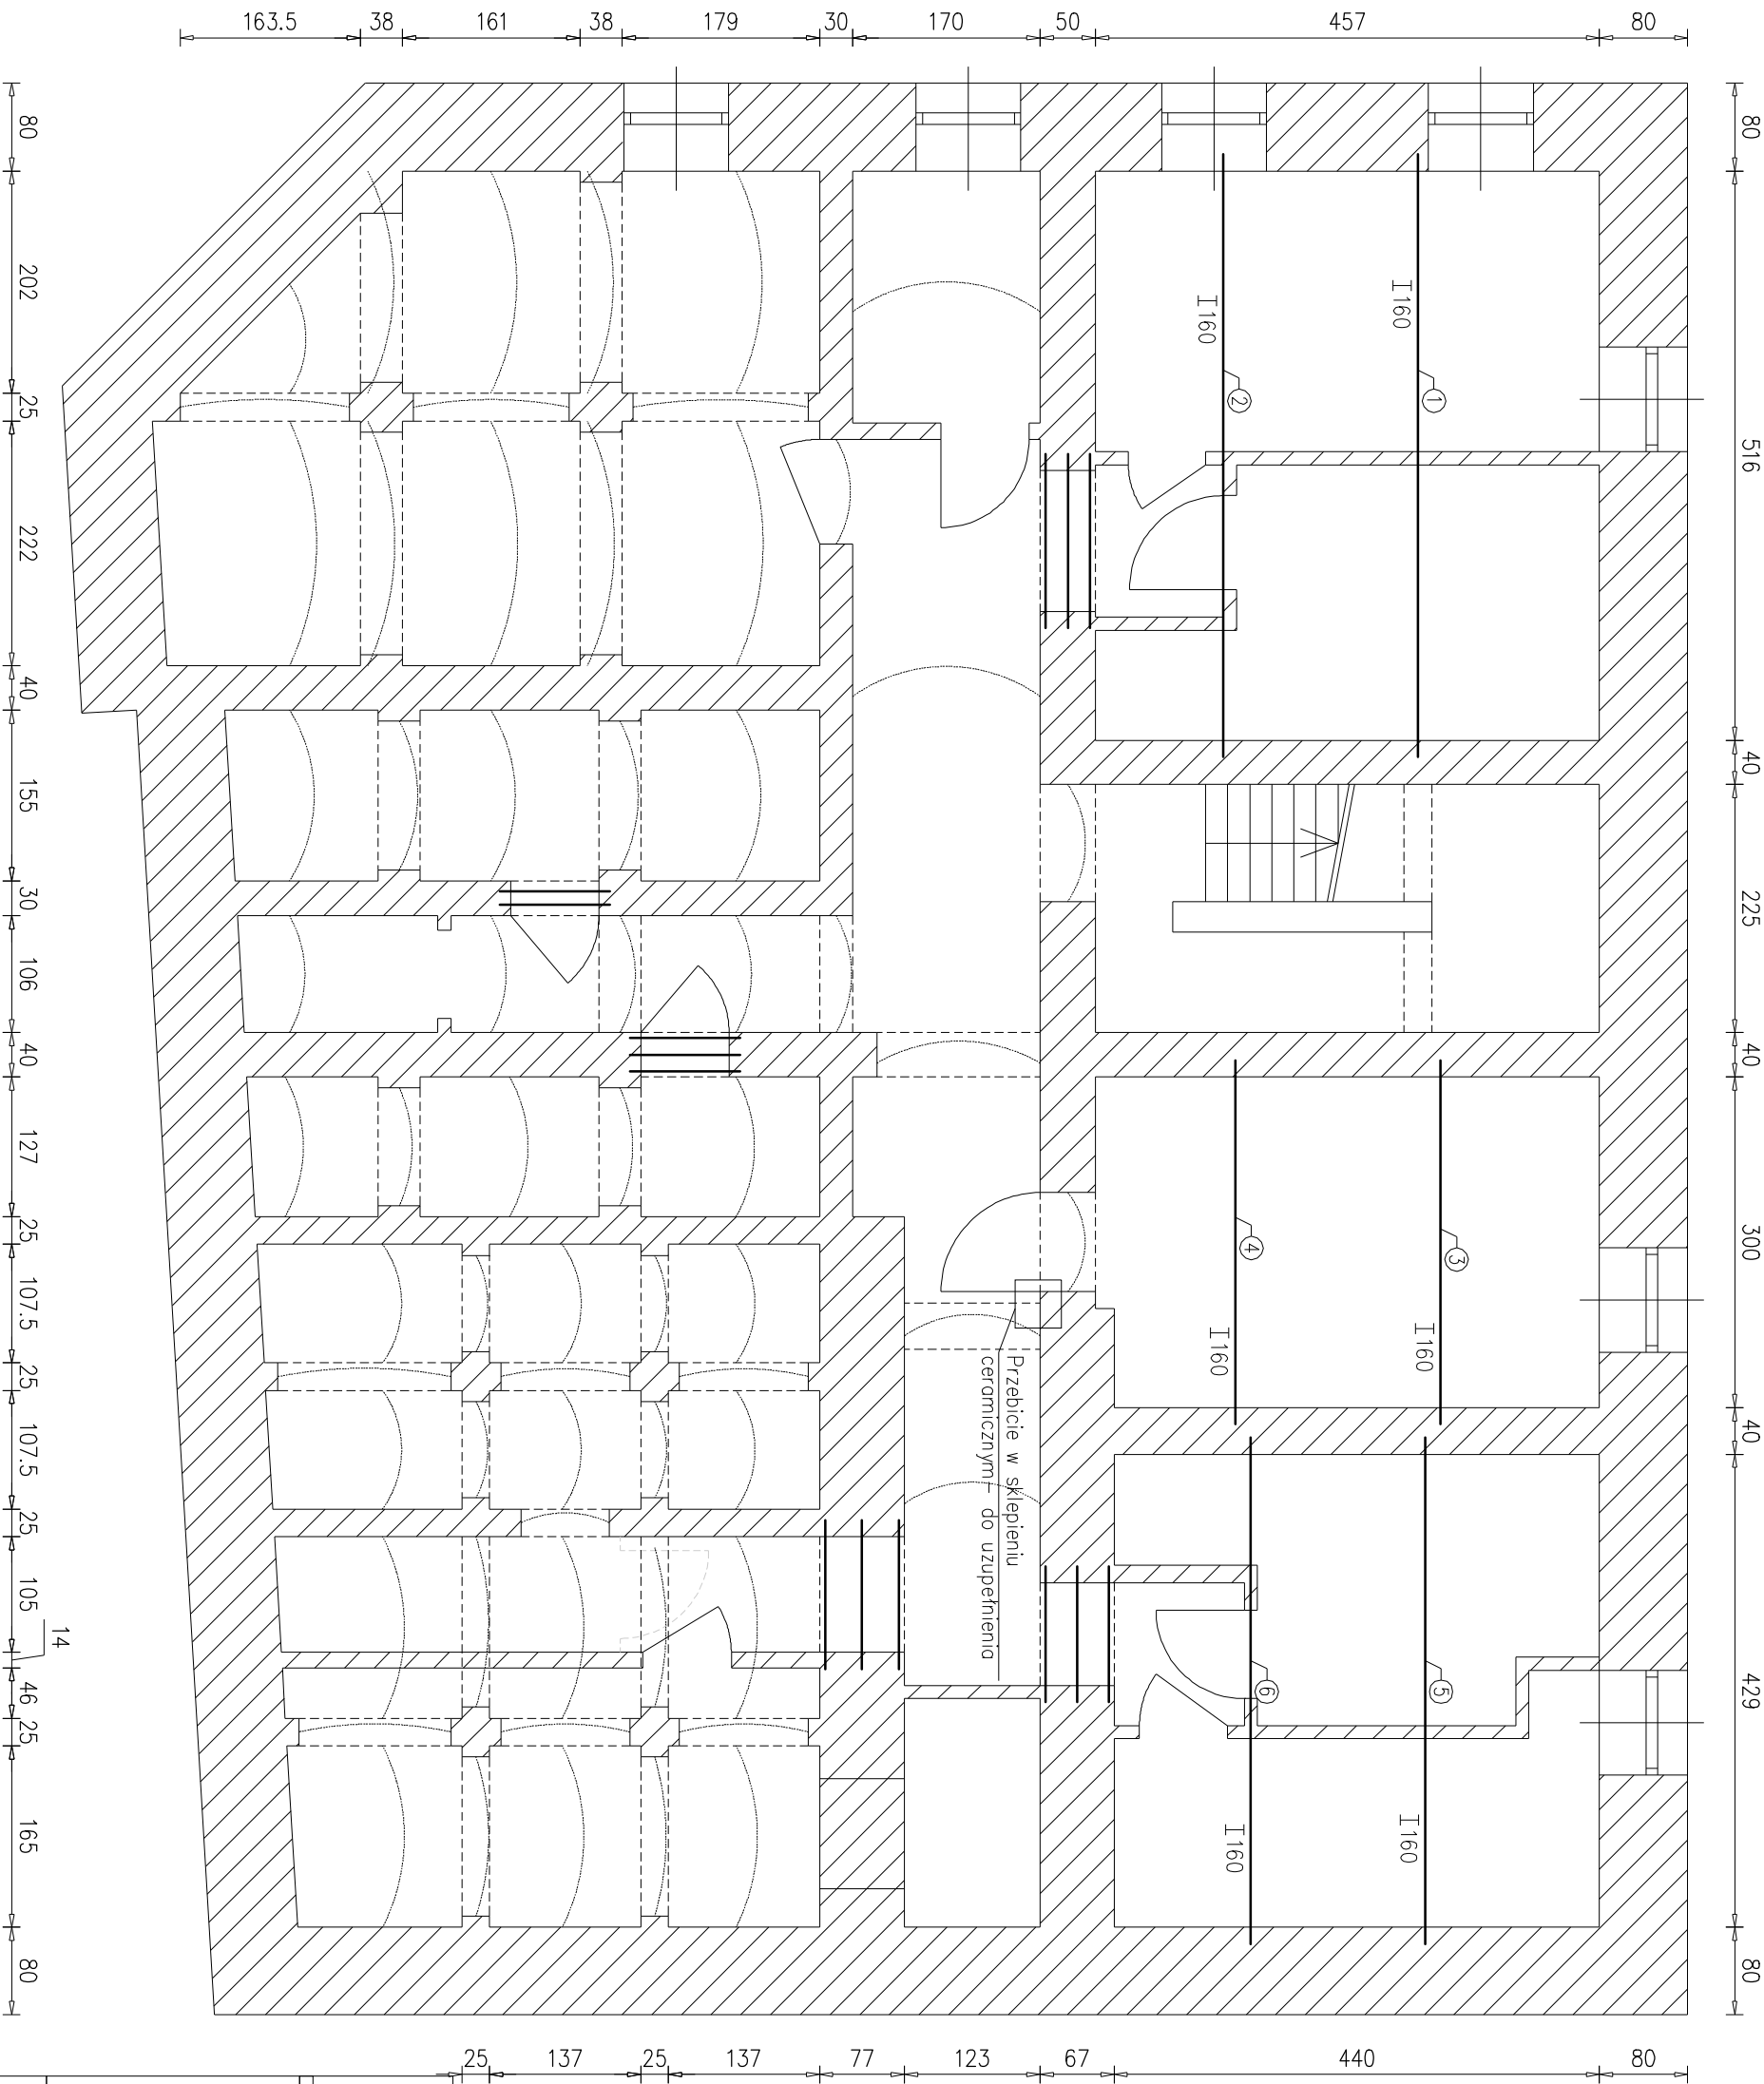
Belki stropowe I 160 (od 1 do 6).

Belki silnie skorodowane, wymagające oczyszczenia, zabezpieczenia antykorozyjnego oraz wykonania konstrukcji wsporczych.

- Odstąpić ołownikowe lub pomalowane belki stropowe wraz podprożą w miejscach przeobrażenia od korozji warstwy tynku, lub farby.
- Elementy konstrukcji stalowych należy oczyścić ręcznie bądź mechanicznie do stopnia St2/St3, a następnie odkurzyć i odtłuścić.
- Pomalować podkładem do gorzej przygotowanego podłoża Acrotan OT na grubość min. 60um
- Pomalować farbą epoksydową Monopox Metalcot ZL-70 kolor wg. RAL – narażenie do Kat. C4
- Należy uzupełnić tynki na stropach i pomalować farbą krzemionową (silkotowq).
