OPIS TECHNICZNY

1.1.1 Obiekt Budynek mieszkalny

1.1.2 Lokalizacja Wałbrzych ul. Andersa 170-172 działka nr 181/9 obręb Konradów 15

1.1.3 Rodzaj budowy wymiana belek stropowych w lokalu nr 14

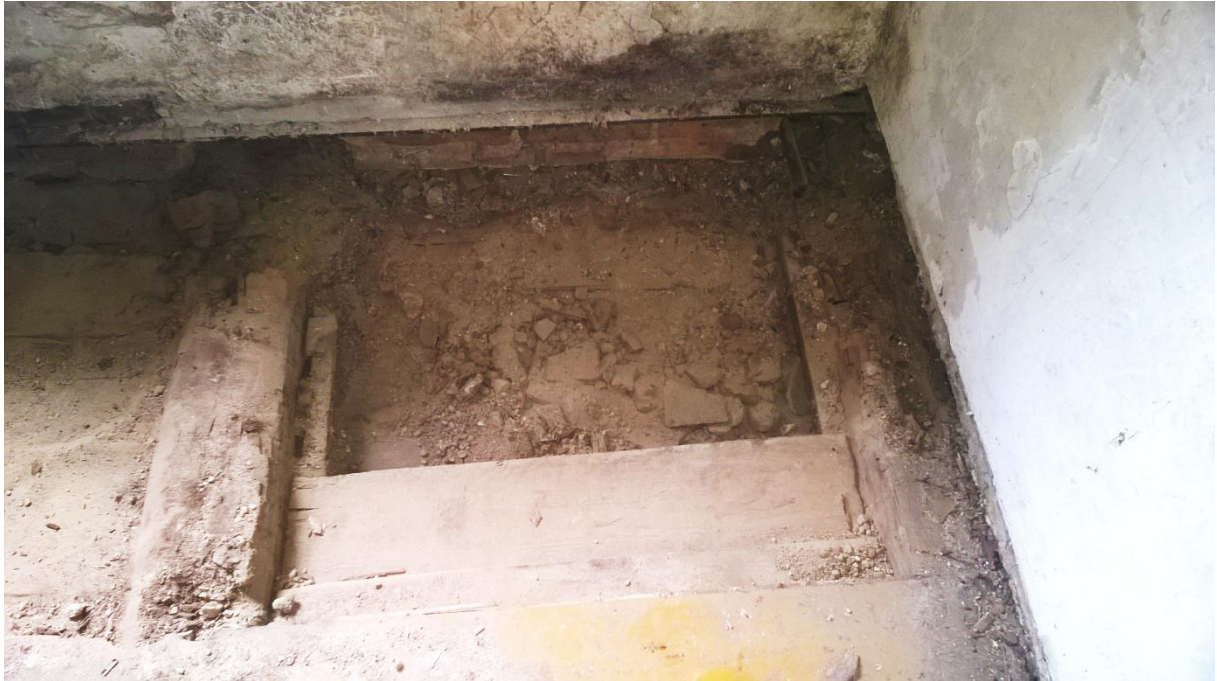
belki stropowe w mieszkaniu nr 14

Na skutek penetracji wilgoci całkowicie zniszczone zostały dwie belki stropu drewnianego w pomieszczeniu pokoju. Na długości 1,2m belki stropowe całkowicie zmurszały, co skutkuje brakiem oparcia belek na podporze (gniazda w ścianie ceramicznej). Brak podparcia belek uwiadamia się znacznym ugięciem stropu w uszkodzonym obszarze.

Strop w pomieszczeniu pokoju mieszkania nr 14 zostanie w części wymieniony. Prace polegać będą na zdemontowaniu okładziny z kasetonów na suficie, podsufitki w mieszkaniu nr 9 (pomieszczenie pod remontowanym stropem mieszkania nr 14) zdemontowaniu części desek ślepego pułapu, zdemontowaniu części polepy i desek białej podłogi. Kolejnym etapem będzie demontaż uszkodzonych belek stropowych (dwie sztuki). Nowe drewniane belki stropowe o wymiarach takich jak zdemontowane belki, zamontowane zostaną w gniazdach po starych belkach. Końcówki belek zostaną zabezpieczone papą podkładową a całość belek zostanie impregnowana preparatem V33 lub innymi preparatami solnymi. Po zamontowaniu belek w gniazdach wykonany zostanie ślepy pułap z płyt OSB grubości 22mm oraz podsufitka z desek grubości 19mm lub płyt OSB 12mm. Podsufitka obłożona zostanie płytami GK. Dopuszcza się zamontowanie płyt GK podsufitki na ruszcie metalowym. W płytach podsufitki zamontowane zostanie, uprzednio zdemontowane oświetlenie. Po wykonaniu sufitu całość zostanie pomalowana farbami emulsyjnymi w kolorze białym (dotyczy tylko sufitu).

W mieszkaniu nr 14 na deskach ślepego pułapu wykonanych z płyt OSB 22mm zamontowane zostanie docieplenie wykonane z wełny mineralnej grubości 10cm. Wełna mineralna stanowić będzie również izolację akustyczną. Po wykonaniu prac izolacyjnych zamontowana zostanie na belkach stropowych biała podłoga wykonana z płyt OSB grubości 25mm. Impregnacja białej podłogi kończy prace naprawcze stropu.

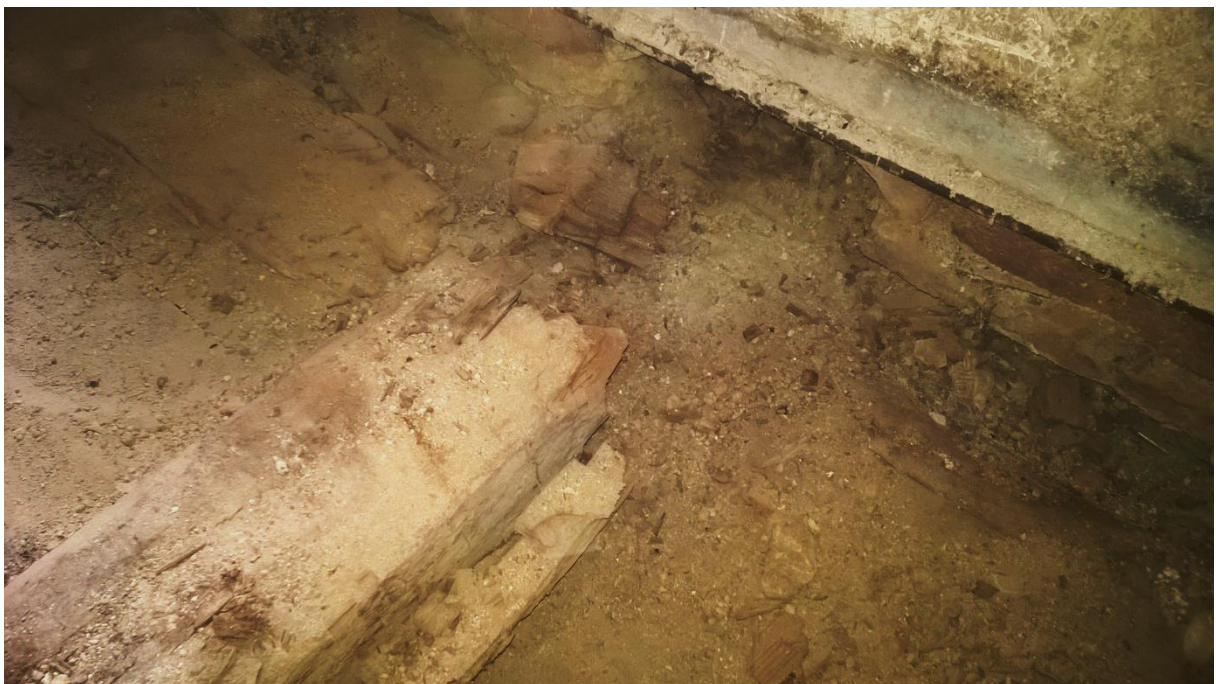
Na zdjęciu powyżej widoczny całkowity zanik fragmentu belki stropowej drewnianej na skutek penetracji wilgoci.
