## **OPIS TECHNICZNY**

**1.1.1 Obiekt** Budynek mieszkalny

**1.1.2 Lokalizacja** Wałbrzych ul. Niepodległości 157-159 działka nr 27/18 obręb Podgórze 39

**1.1.3 Rodzaj budowy** wzmocnienie belek stropowych piwnic

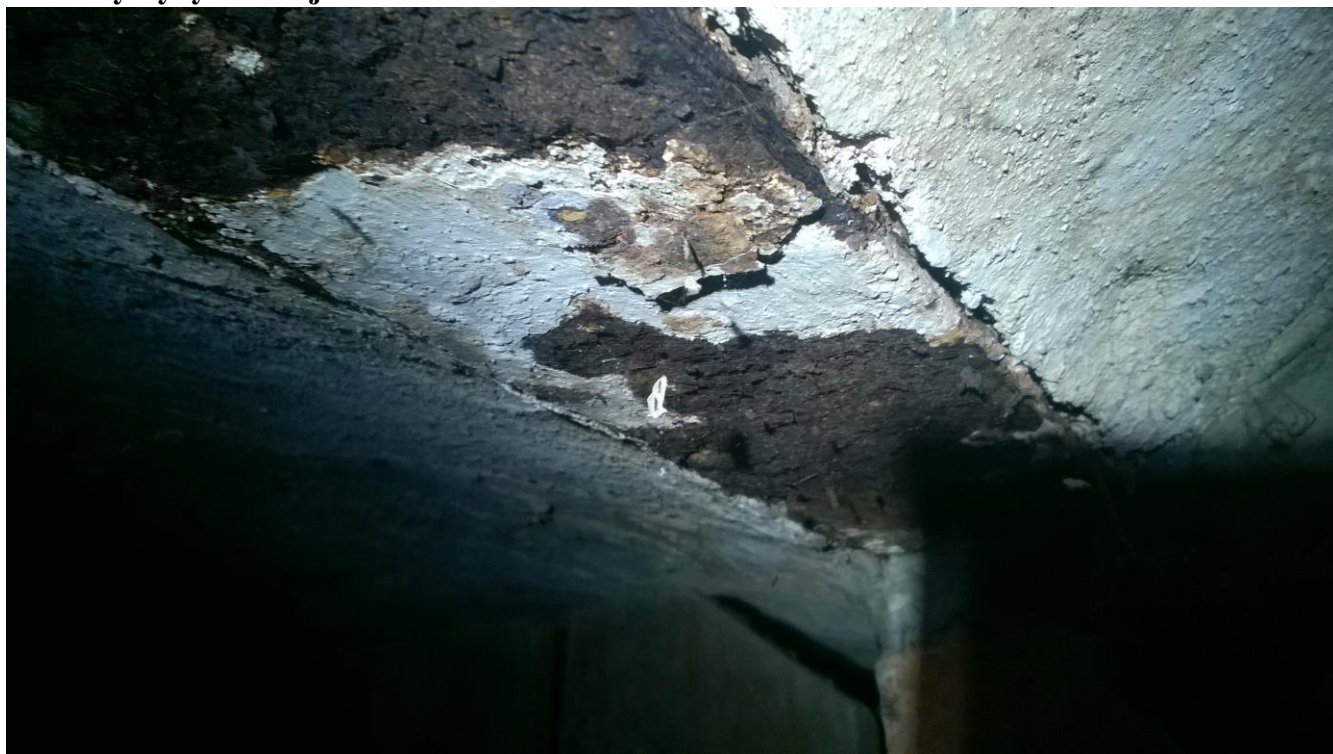
*fot. nr 1 rozwarstwiająca korozja dolnej półki belki stropowej piwnica po lewej stronie korytarza piwnicznego*

Zwiększony poziom wilgoci w części piwnic przyległych do ściany podłużnej zewnętrznej spowodował korozję elementów stalowych stropów piwnic.

Należy obniżyć poziom zawilgocenia piwnic poprzez stosowanie metod nieinwazyjnych lub wykonanie drenażu opaskowego z izolacjami przeciwwilgociowymi pionowymi.

Stalowe konstrukcje belek stropowych i nadproży należy zabezpieczyć antykorozyjnie.

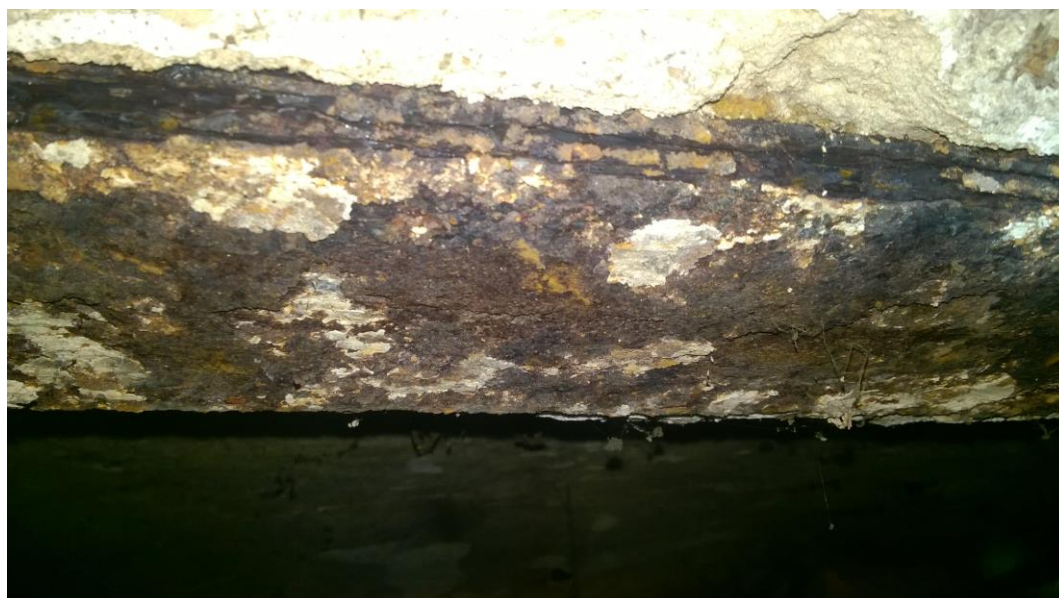
Fotografia nr 2 powyżej to kolejna belka w pomieszczeniu piwnicznym po lewej stronie korytarza piwnicznego.

Silnie skorodowana belka stropowa. Znaczne zawilgocenie piwnic doprowadziło do korozji wgłębnej. Taki rodzaj korozji powoduje całkowite zniszczenie elementu belki ( dolne stopki stalowych belek).

Na fotografii nr 2 widoczne rozwarstwienie dolnej półki na skutek korozji wgłębnej na całej długości belki pomieszczenie piwniczne przyległe do ściany zewnętrznej podłużnej.

Przyczyną korozji stalowych belek stropowych jest zwiększony poziom wilgoci w piwnicach oraz brak zabezpieczenia antykorozyjnego elementów stalowych.

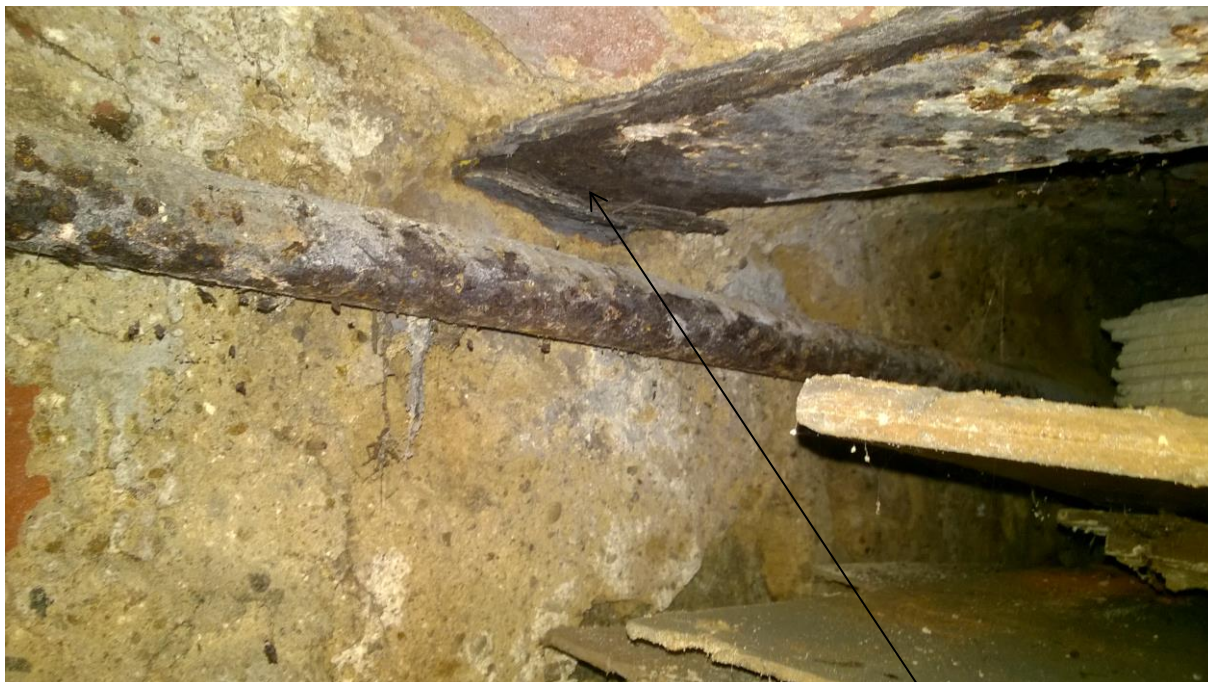
fot 3 silna korozja rozwarstwiająca dolne półki belek strefy przypodporowej

Fotografia nr 3 to belki w pomieszczeniach piwnicznych po prawej stronie korytarza piwnicznego.

W przypadku wzmocnienia istniejących belek stropowych w piwnicy budynku ul. Niepodległości 157-159 należy pod „zniszczone” belki stropowe „podłożyć” stalowe belki dwuteownikowe typu HEB120 wsparte na elemencie podporowym .
