REMONT ELEWACJI I DACHU  
BUDYNKU MIESZKALNEGO  
WIELORODZINNEGO

TYTUŁ  
RYSUNKU: **ELEWACJA FRONTOWA POŁUDNIOWO-  
ZACHODNIA - INWENTARYZACJA**

ADRES: **WAŁBRZYCH, UL. PŁUGA 1**

NR RYS.  
10

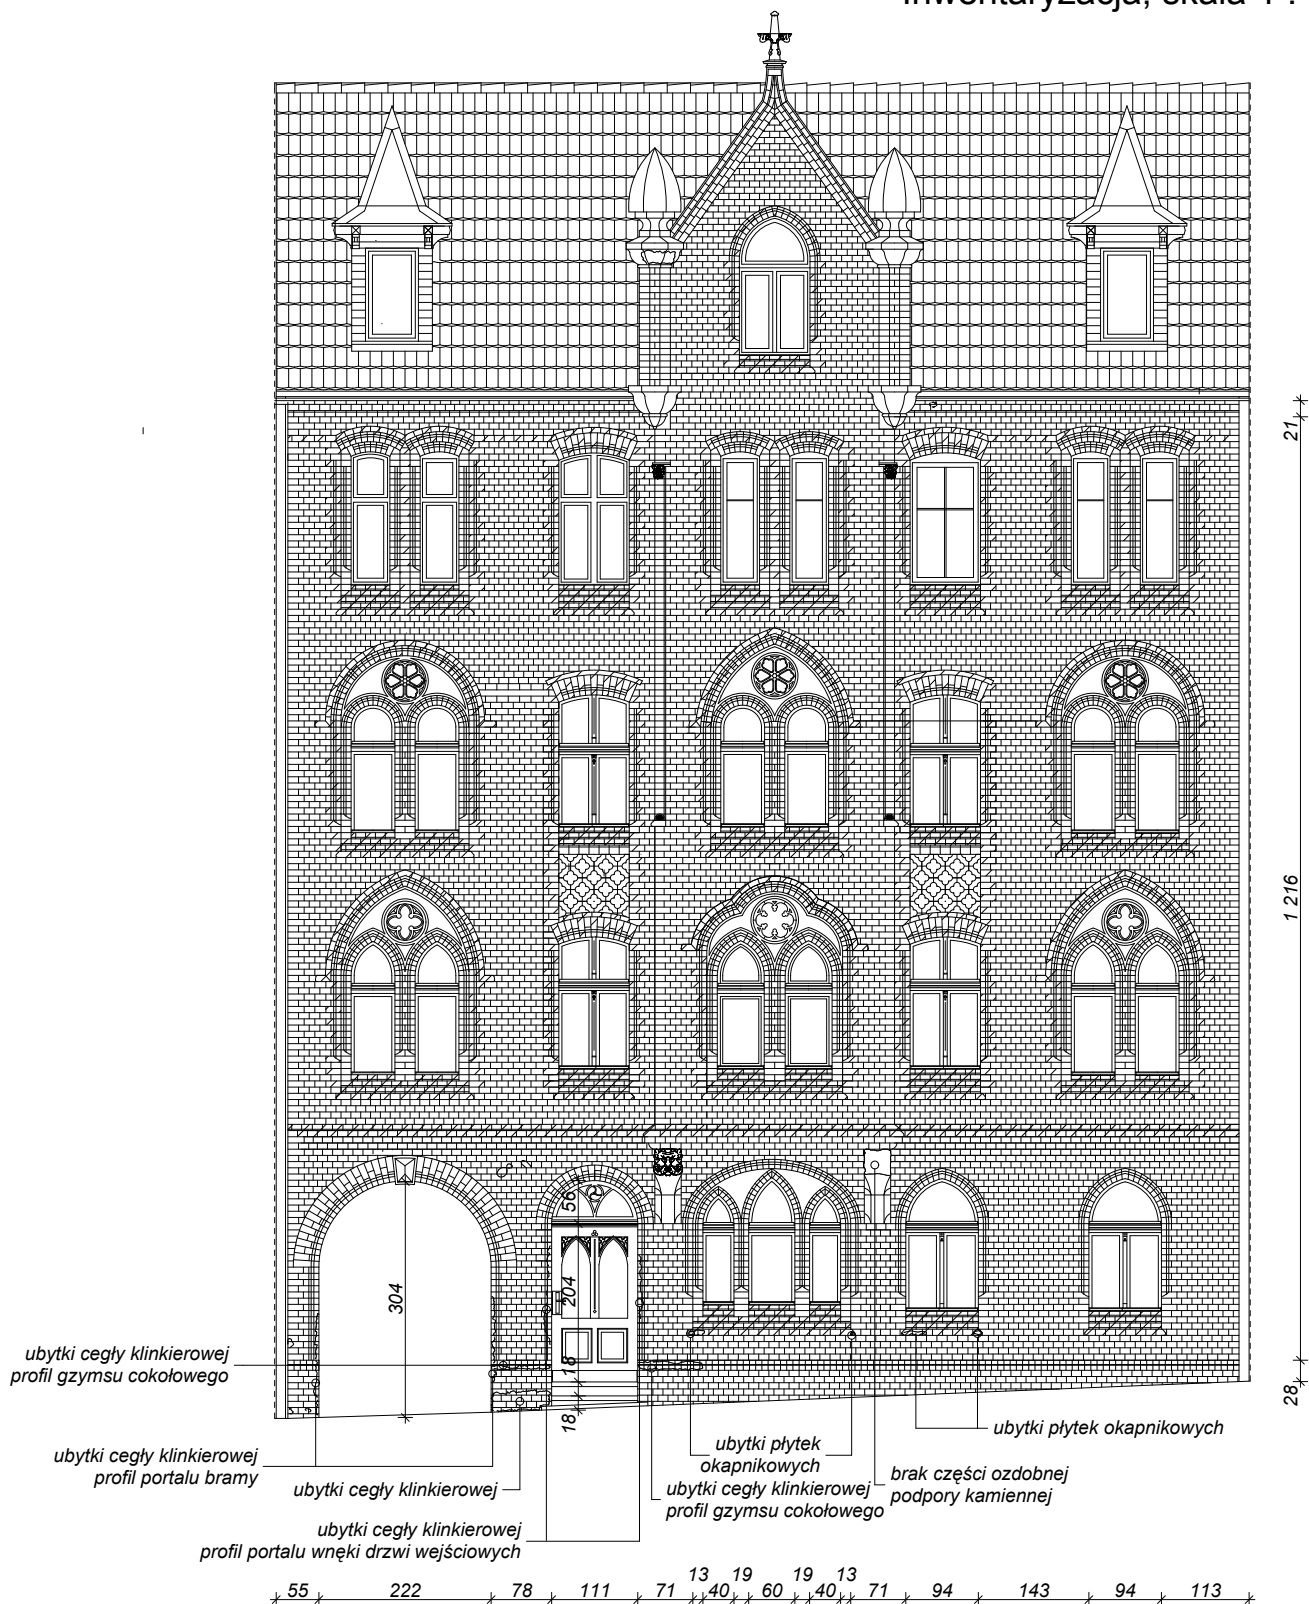
ELEWACJA FRONTOWA  
POŁUDNIOWO-ZACHODNIA  
Inwentaryzacja, skala 1 : 100

UWAGA: Na rysunku elewacji frontowej zaznaczono tylko główne ubytki elementów elewacji ceglanej. Na elewacji w rzeczywistości obecne są także (nie zaznaczone na rysunku) liczne drobne ubytki i uszkodzenia - otwory po nawiertach, odpryski itp.
