**OCENA ODDZIAŁYWANIA PLANOWANEJ  
TERMOMODERNIZACJI BUDYNKU ZLOKALIZOWANEGO  
W WAŁBRZYCHU PRZY ul. MELCHIORA WAŃKOWICZA 5  
NA AWIFAUNĘ ORAZ CHIROPTEROFAUNĘ**

**KWIECIEŃ 2018**

### **5.1. Budynek przy ul. Melchiora Wańkowicza 5**

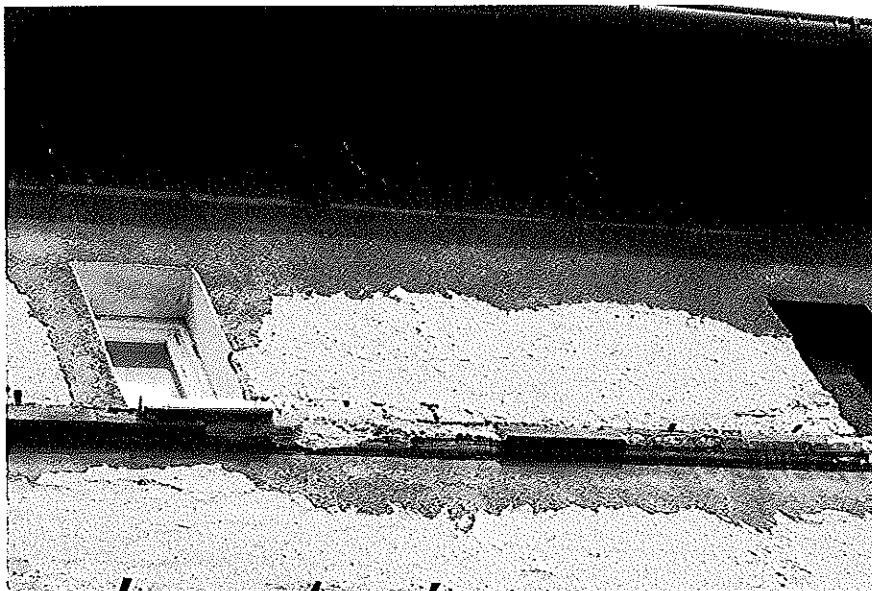
W czasie badań ww. budynku stwierdzono miejsca lęgowe jak i same ptaki w otworach i szczelinach na elewacji następujących gatunków ptaków:

- 4 pary wróbla *Passer domesticus*.

Fot. 6. Zakończenie dachu - miejsca lęgowe wróbli.

Ze względu na stwierdzenie w czasie inwentaryzacji miejsc lęgowych ptaków prace termomodernizacyjne prowadzić pod nadzorem ornitologa. W przypadku znalezienia w czasie prowadzenia prac jakiegokolwiek gatunku w fazie lęgów należy zaniechać prowadzenia prac i skontaktować się z ornitologiem, który zdecyduje o dalszym sposobie postępowania.

Ze względu na stwierdzone w czasie badań w roku 2018 miejsc lęgowych ptaków na przedmiotowym budynku, należy zamontować w ramach kompensacji za utracone miejsca lęgów 4 skrzynki typu A (schematy i rozmiary skrzynek są przedstawione w rozdziale 7 niniejszego opracowania). Skrzynki należy zamontować nie później niż do połowy lutego następnego roku po termomodernizacji. Budki typu A należy zawiesić na elewacji budynku na wysokości w miarę możliwości ponad 4 m od ziemi. Budki dla jerzyków należy wywiesić na ścianie od strony podwórka tuż pod dachem. Prace termomodernizacyjne można prowadzić w okresie lęgowym pod nadzorem ornitologa w odległości nie mniejszej niż 4 m od stwierdzonych siedlisk jerzyków, oraz w sposób umożliwiający swobodny dostęp do siedlisk lęgowych ptaków.
