**OCENA ODDZIAŁYWANIA PLANOWANEJ  
TERMOMODERNIZACJI BUDYNKU ZLOKALIZOWANEGO  
W WAŁBRZYCHU PRZY ul. ADAMA MICKIEWICZA 28 NA  
AWIFAUNĘ ORAZ CHIROPTEROFAUNĘ**

**KWIECIEŃ 2018**

### **5.1. Budynek przy ul. Adama Mickiewicza 28**

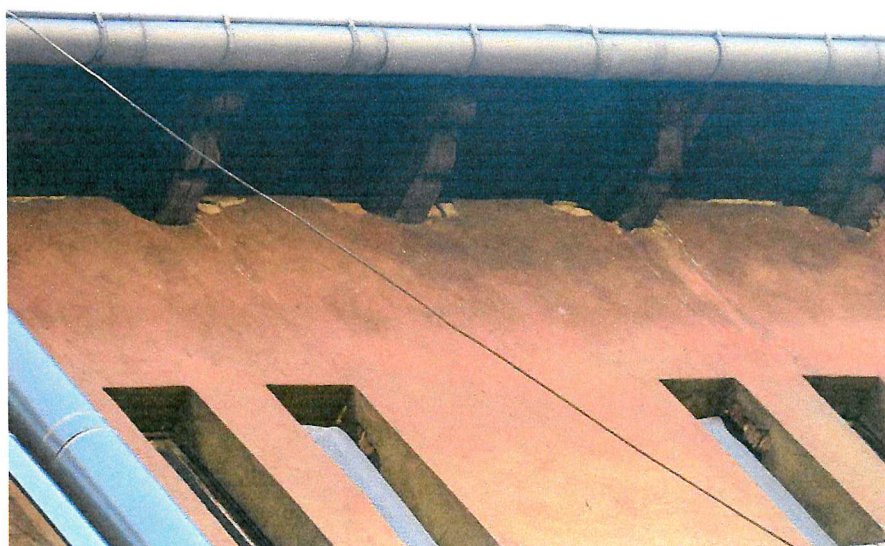
W czasie badań ww. budynku stwierdzono miejsca lęgowe jak i same ptaki w otworach i szczelinach na elewacji następujących gatunków ptaków:

- 6 par jerzyków *Apus apus*,

Fot. 6. Miejsca lęgowe jerzyków.

Ze względu na stwierdzenie w czasie inwentaryzacji miejsc lęgowych ptaków prace termomodernizacyjne prowadzić pod nadzorem ornitologa. W przypadku znalezienia w czasie prowadzenia prac jakiegokolwiek gatunku w fazie lęgów należy zaniechać prowadzenia prac i skontaktować się z ornitologiem, który zdecyduje o dalszym sposobie postępowania.

Ze względu na stwierdzone w czasie badań w roku 2018 miejsc lęgowych ptaków na przedmiotowym budynku, należy zamontować w ramach kompensacji za utracone miejsca lęgów 6 skrzynek typu J (schematy i rozmiary skrzynek są przedstawione w rozdziale 7 niniejszego opracowania). Skrzynki należy zamontować nie później niż do połowy lutego następnego roku po termomodernizacji. Budki typu J należy zawiesić na elewacji budynku na wysokości w miarę możliwości ponad 4 m od ziemi. Budki dla jerzyków należy wywiesić na ścianie od strony podwórka tuż pod dachem. Prace termomodernizacyjne można prowadzić w okresie lęgowym pod nadzorem ornitologa w odległości nie mniejszej niż 4 m od stwierdzonych siedlisk jerzyków, oraz w sposób umożliwiający swobodny dostęp do siedlisk lęgowych ptaków.

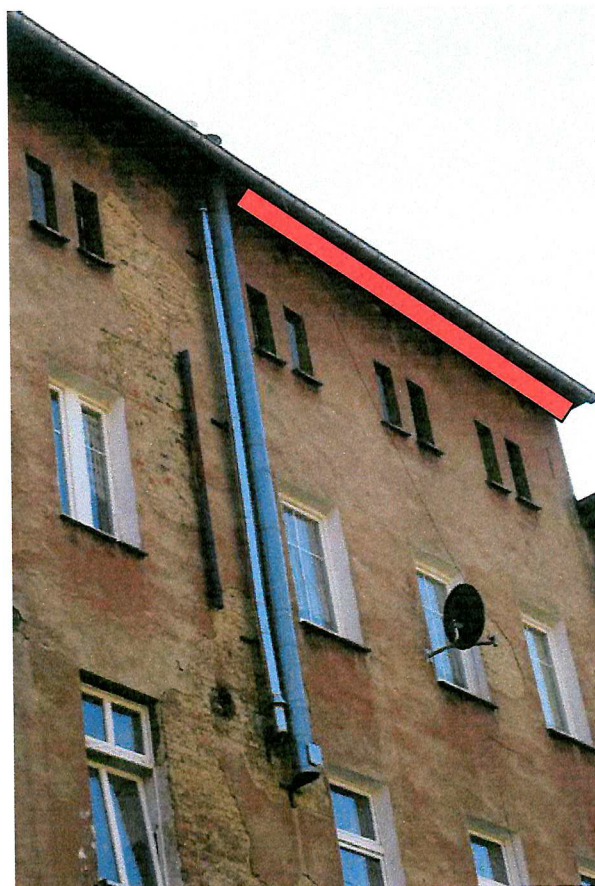
Fot. 7. Miejsce zamontowania budek.
