**OCENA ODDZIAŁYWANIA PLANOWANEJ  
TERMOMODERNIZACJI BUDYNKU ZLOKALIZOWANEGO  
W WAŁBRZYCHU PRZY ul. MARSZ. JÓZEFA  
PIŁSUDSKIEGO 62 NA AWIFAUNĘ ORAZ  
CHIROPTEROFAUNĘ**

**KWIECIEŃ 2018**

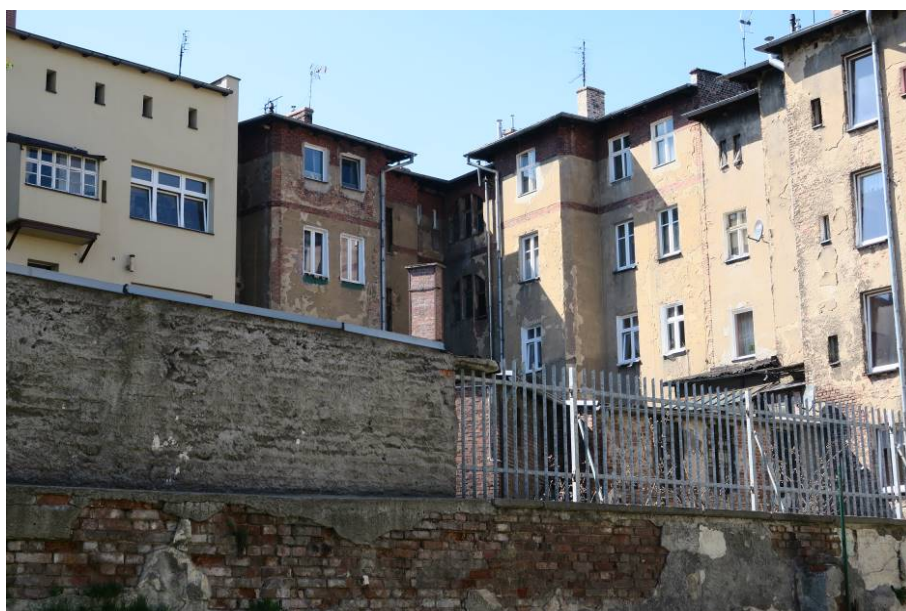
W czasie badań ww. budynku stwierdzono miejsca lęgowe jak i same ptaki w otworach i szczelinach na elewacji następujących gatunków ptaków:

- 7 par jerzyków *Apus apus*,

**Fot. 5.** Ogólny widok elewacji budynku - miejsca lęgowe jerzyków.

Ze względu na stwierdzone w czasie badań w roku 2018 miejsc lęgowych ptaków na przedmiotowym budynku, należy zamontować w ramach kompensacji za utracone miejsca lęgów 7 skrzynek typu J (schematy i rozmiary skrzynek są przedstawione w rozdziale 7 niniejszego opracowania). Skrzynki należy zamontować nie później niż do połowy lutego następnego roku po termomodernizacji. Budki typu J należy zawiesić na elewacji budynku na wysokości w miarę możliwości ponad 4 m od ziemi. Budki dla jerzyków należy wywiesić na ścianie od strony podwórka tuż pod dachem. Prace termomodernizacyjne można prowadzić w okresie lęgowym pod nadzorem ornitologa w odległości nie mniejszej niż 4 m od stwierdzonych siedlisk jerzyków, oraz w sposób umożliwiający swobodny dostęp do siedlisk lęgowych ptaków.

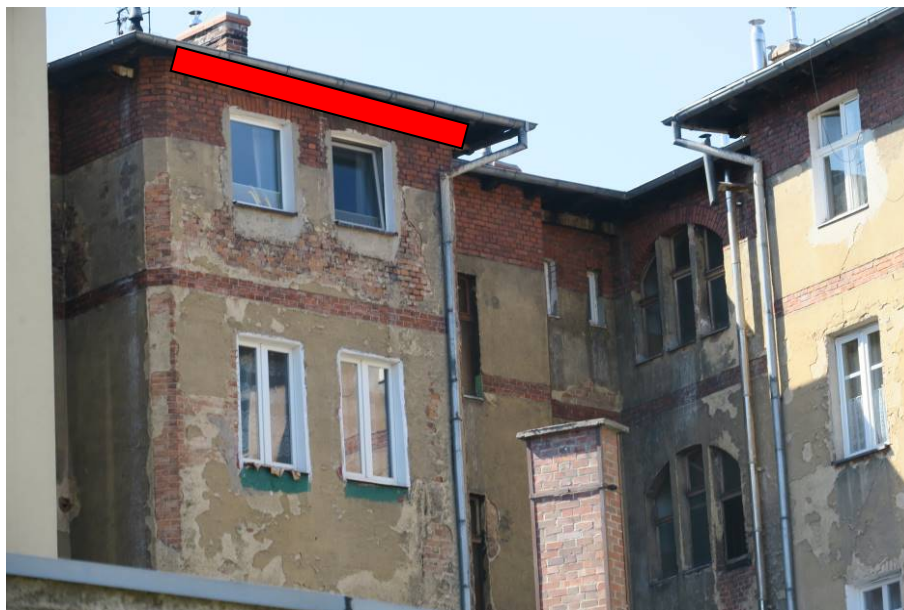
Fot. 6. Miejsca lęgowe jerzyków.

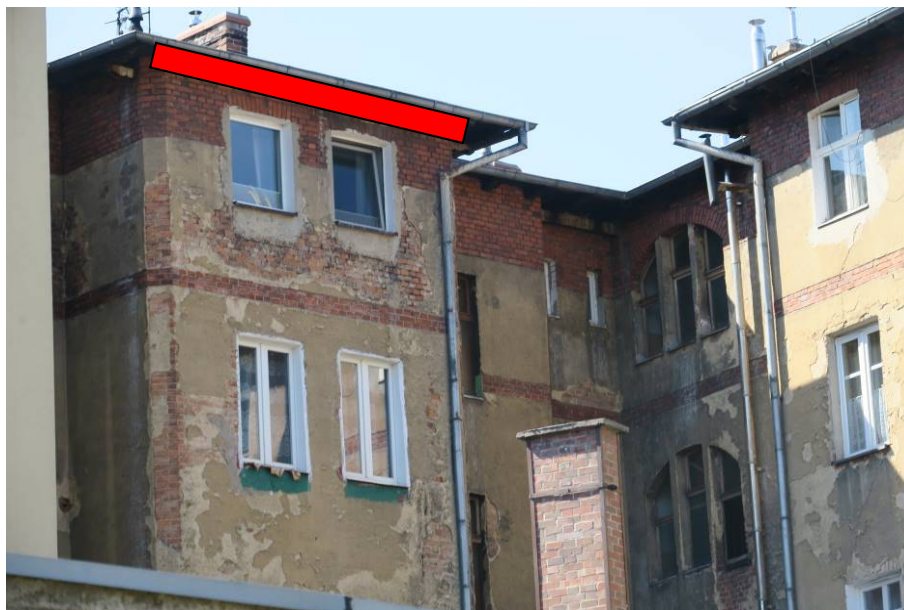
**Fot. 7.** Miejsce zamontowania budek.
