**OCENA ODDZIAŁYWANIA PLANOWANEJ  
TERMOMODERNIZACJI BUDYNKU ZLOKALIZOWANEGO  
W WAŁBRZYCHU PRZY ul. ADAMA MICKIEWICZA 19 NA  
AWIFAUNĘ ORAZ CHIROPTEROFAUNĘ**

**KWIECIEŃ 2018**

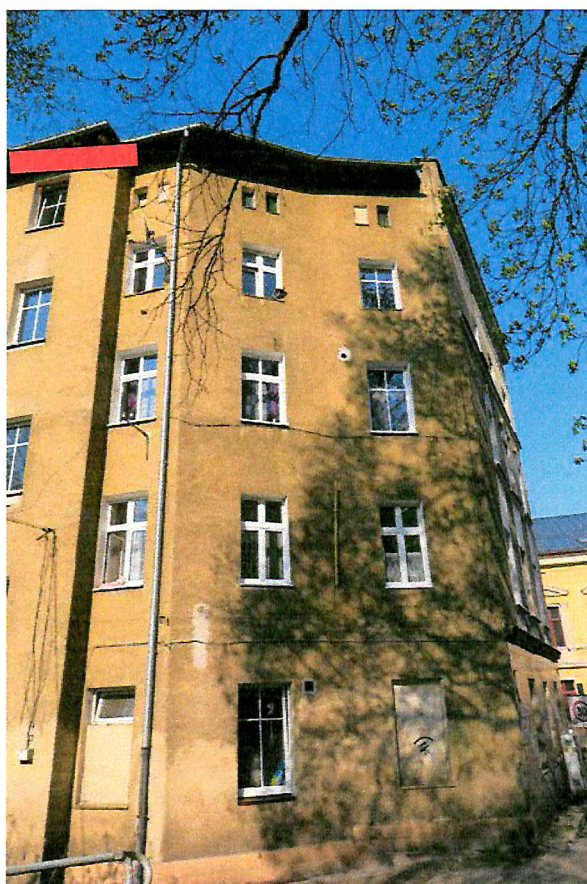
W czasie badań ww. budynku stwierdzono miejsca lęgowe jak i same ptaki w otworach i szczelinach na elewacji następujących gatunków ptaków:

- 7 par jerzyków *Apus apus*,

Fot. 5. Ogólny widok elewacji budynku - miejsca łęgowe jerzyków.

Ze względu na stwierdzenie w czasie inwentaryzacji miejsc lęgowych ptaków prace termomodernizacyjne prowadzić pod nadzorem ornitologa. W przypadku znalezienia w czasie prowadzenia prac jakiegokolwiek gatunku w fazie lęgów należy zaniechać prowadzenia prac i skontaktować się z ornitologiem, który zdecyduje o dalszym sposobie postępowania.

Ze względu na stwierdzone w czasie badań w roku 2018 miejsc lęgowych ptaków na przedmiotowym budynku, należy zamontować w ramach kompensacji za utracone miejsca lęgów 7 skrzynek typu J (schematy i rozmiary skrzynek są przedstawione w rozdziale 7 niniejszego opracowania). Skrzynki należy zamontować nie później niż do połowy lutego następnego roku po termomodernizacji. Budki typu J należy zawiesić na elewacji budynku na wysokości w miarę możliwości ponad 4 m od ziemi. Budki dla jerzyków należy wywiesić na ścianie od strony podwórka tuż pod dachem. Prace termomodernizacyjne można prowadzić w okresie lęgowym pod nadzorem ornitologa w odległości nie mniejszej niż 4 m od stwierdzonych siedlisk jerzyków, oraz w sposób umożliwiający swobodny dostęp do siedlisk lęgowych ptaków.

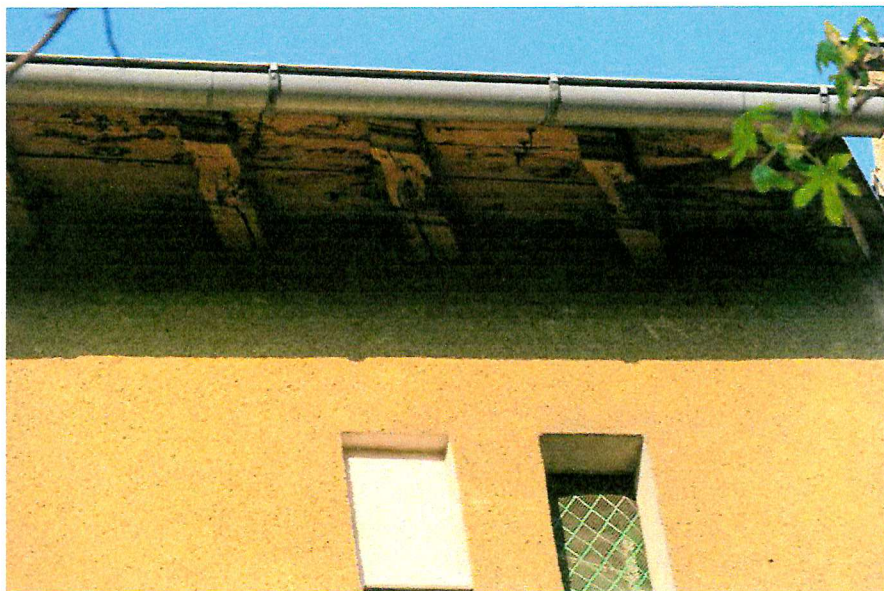
Fot. 6. Miejsca lęgowe jerzyków.

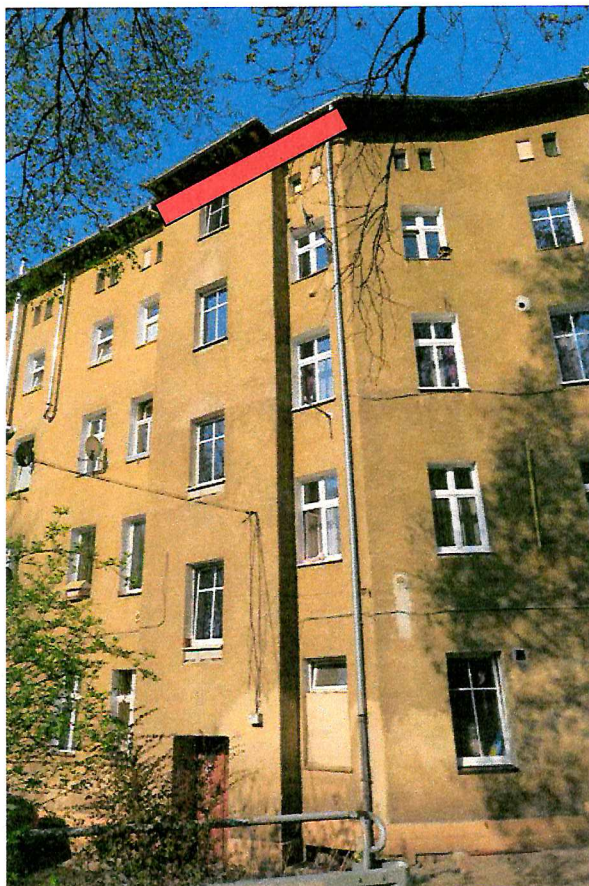
Fot. 7. Miejsce zamontowania budek.
