**OCENA ODDZIAŁYWANIA PLANOWANEJ  
TERMOMODERNIZACJI BUDYNKU ZLOKALIZOWANEGO  
W WAŁBRZYCHU PRZY ul. ADAMA MICKIEWICZA 50 NA  
AWIFAUNĘ ORAZ CHIROPTEROFAUNĘ**

**KWIECIEŃ 2018**

### 5.1. Budynek przy ul. Adama Mickiewicza 50

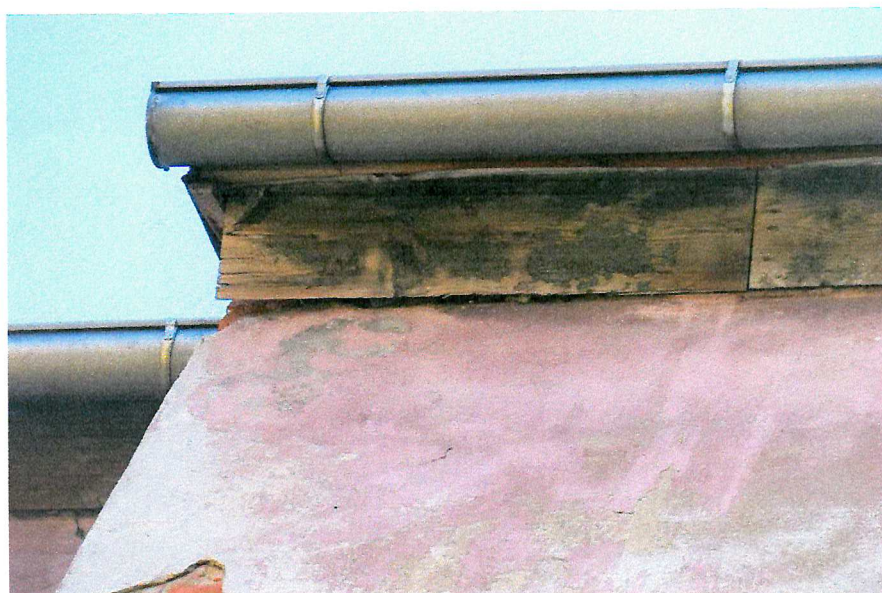
- 8 par jerzyków *Apus apus*,

Fot. 6. Miejsca lęgowe jerzyków.

Ze względu na stwierdzone w czasie badań w roku 2018 miejsc lęgowych ptaków na przedmiotowym budynku, należy zamontować w ramach kompensacji za utracone miejsca lęgów 8 skrzynek typu J (schematy i rozmiary skrzynek są przedstawione w rozdziale 7 niniejszego opracowania). Skrzynki należy zamontować nie później niż do połowy lutego następnego roku po termomodernizacji. Budki typu J należy zawiesić na elewacji budynku na wysokości w miarę możliwości ponad 4 m od ziemi. Budki dla jerzyków należy wywiesić na ścianie od strony podwórka tuż pod dachem. Prace termomodernizacyjne można prowadzić w okresie lęgowym pod nadzorem ornitologa w odległości nie mniejszej niż 4 m od stwierdzonych siedlisk jerzyków, oraz w sposób umożliwiający swobodny dostęp do siedlisk lęgowych ptaków.
